ANALISI dei FENOMENI FRANOSI
Progetto ATTIVITÀ DI RICERCA E
SVILUPPO SULLE
TECNOLOGIE E STRUMENTI DELLA GEOMATICA
PER IL MONITORAGGIO DI VERSANTI IN
DISSESTO E INFRASTRUTTURE
Verbano – Regione Piemonte

Frana di Madonna del Sasso

DATA PUBBLICAZIONE
Ottobre 2018

Consiglio Nazionale delle Ricerche
Istituto di Ricerca per la Protezione Idrogeologica

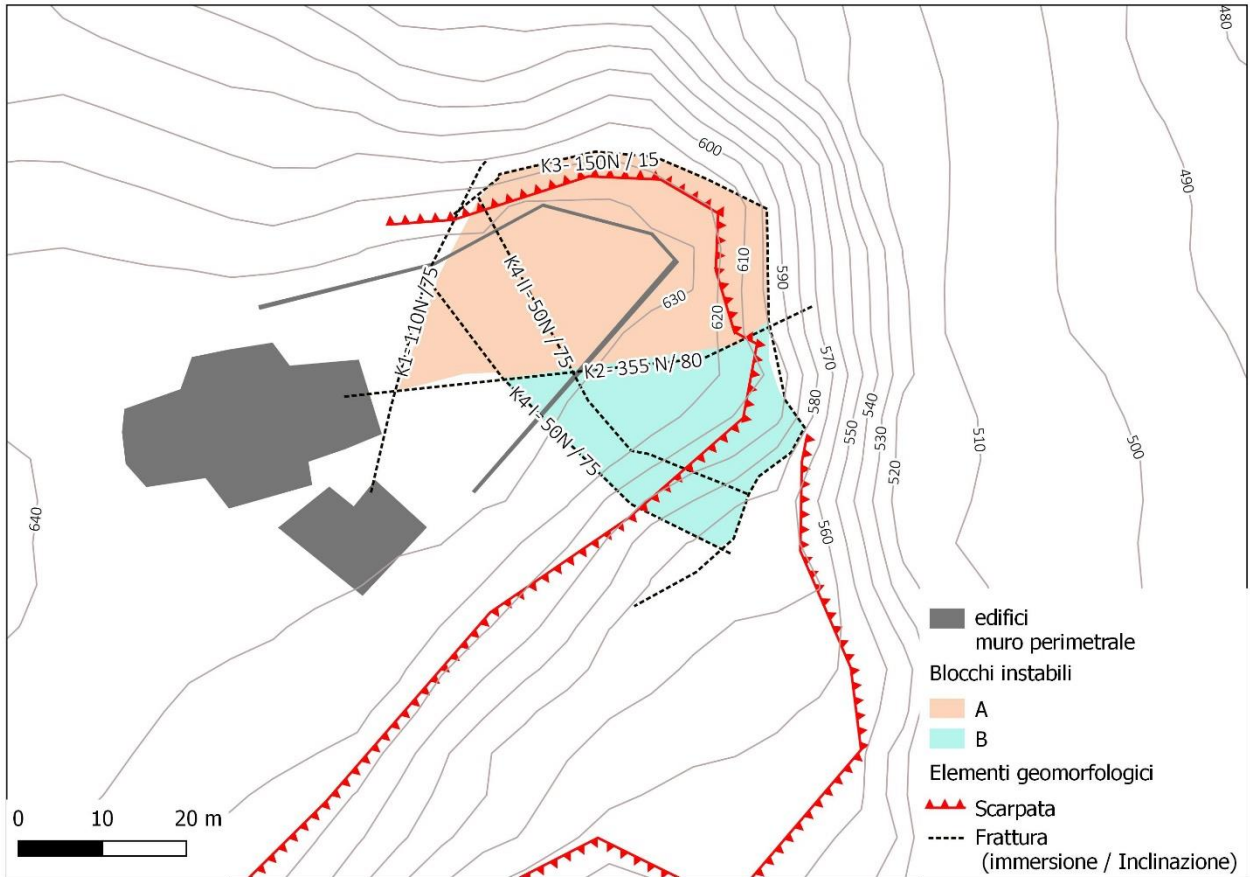
Figura 2.4. Pianta del piazzale e traccia delle principali discontinuità modificato da Lancellota et al (1991)

L'analisi cinematica ha portato all'identificazione di due blocchi potenzialmente instabili "A" e "B" (Fig. 2.4. e 2.5.): Sono sostanzialmente individuati dai piani di discontinuità K1 e K2. La stabilità attuale è garantita unicamente dal supporto al piede rappresentato dal piano K3. Tale supporto è tuttavia costituito da un insieme di porzioni rocciose in parte dislocate, in parte trattenute dalla vegetazione. Non si ritiene che tale situazione possa continuare ad offrire garanzie di stabilità in futuro, per cui nel caso in cui tale supporto dovesse venire a mancare lo scivolamento del cuneo roccioso soprastante si verificherebbe lungo la retta di intersezione dei piani K1 e K2.

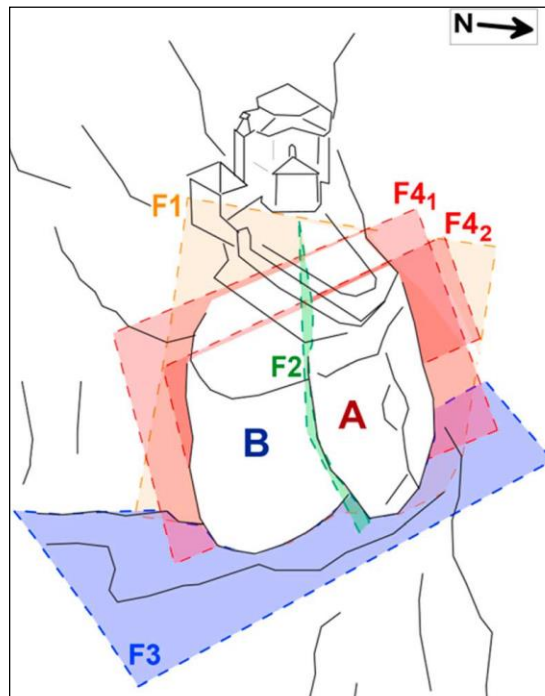
Figura 2.5. Schema 3D dei sistemi di fratture che isolano i blocchi instabili A (12000 m³) e B (7500 m³) da Colombero et al., 2017

“La prima zona, indicata nella presente relazione come zona A, è sostanzialmente individuata dai piani di discontinuità K1 e K2. La stabilità attuale è garantita unicamente dal supporto al piede rappresentato dal piano K3. Tale supporto è tuttavia costituito da un insieme di porzioni rocciose in parte dislocate, in parte trattenute dalla vegetazione. Non si ritiene che tale situazione possa continuare ad offrire garanzie di stabilità in futuro, per cui nel caso in cui tale supporto dovesse venire a mancare lo scivolamento del cuneo roccioso soprastante si verificherebbe lungo la retta di intersezione dei piani K1 e K2, coinvolgendo un volume di materiale stimabile in 12'000 m³.”

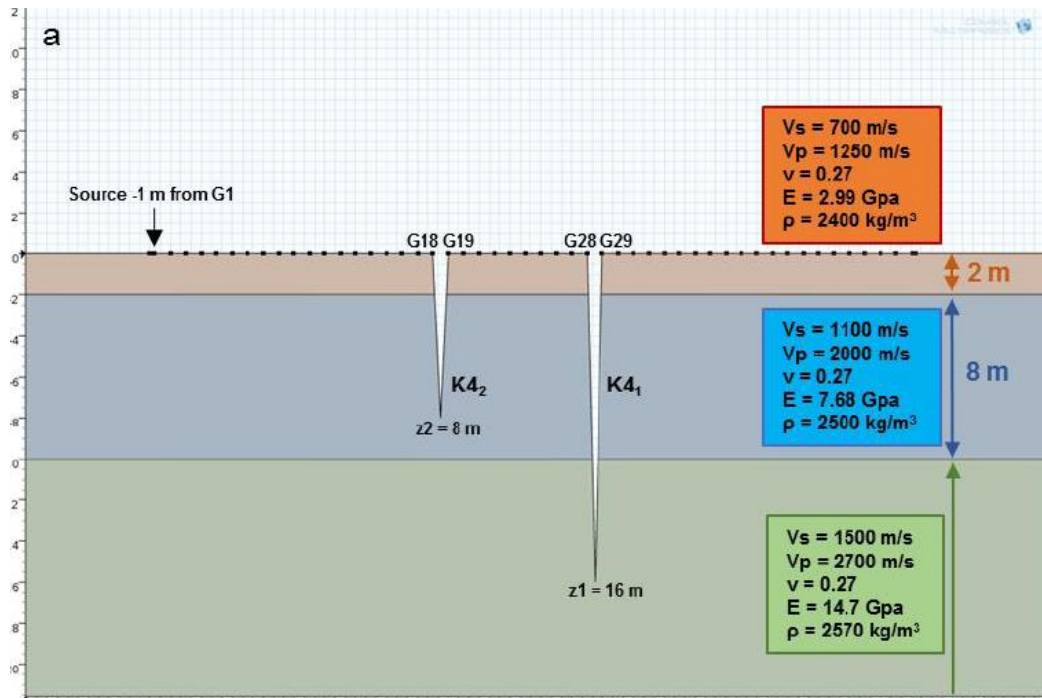
Figura 2.8. Parametri geomeccanici ed apertura stimata delle fratture in base alla sismica a rifrazione di superficie (da Colombo, 2017)

Simica Cross-hole e di superficie. La tomografia sismica per una lunghezza di circa 30 m *cross-hole* fatta nella terrazza in fronte alla chiesa (figura 2.8.) ha usato la perforazione centrale s2 come fonte di impulsi sismici mentre nei sondaggi s1 e s5 sono stati installati i geofoni recettori. Il risultato della tomografia ha permesso di individuare i sistemi di fratture K4 (I e II) e k2 dalle

proprietà geomeccaniche più scarse. In generale sono stati individuati valori di velocità delle onde P e S tipici di un ammasso roccioso fratturato per le profondità investigate, anche i blocchi instabili A e B paiono al loro interno pervasi da una serie di fratture. I profili sismici a rifrazione hanno anche permesso di stimare in modo approssimato la profondità di fino alla quale c'è un'apertura delle fratture del sistema k4 (k4I e k42) che raggiungono i 15 ed i 10 metri (Figura 2.8).

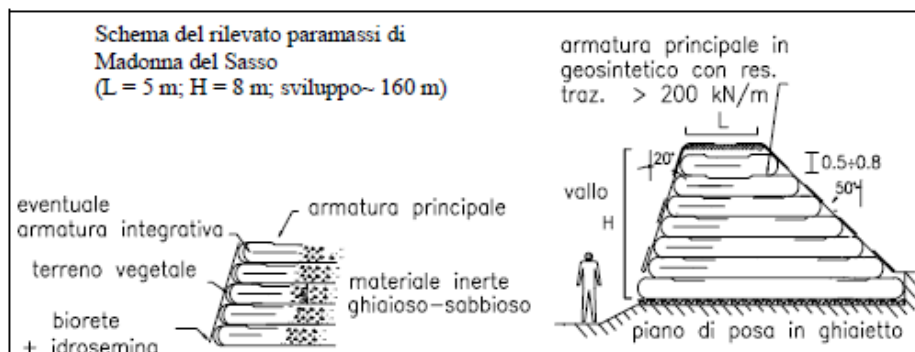
Figura 2.12. Schema del rilevato paramassi

Rilevato paramassi: Nella relazione di ARPA Piemonte nel 2017 viene anche descritto il rilevato paramassi (Fig. 2.12) realizzato nei primi anni '90 a protezione degli elementi antropici (una decina di fabbricati, una strada comunale):

Trattenere in toto volumi rocciosi dell'ordine dei volumi totali stimati per le porzioni A e B è ovviamente impossibile. In fase di progetto venne prese in considerazione il fatto che, in fase di primo impatto alla base del versante, i volumi principali si frantumerebbero seguendo i sistemi di frattura esistenti; il che ha portato a stimare in circa 500 m³ i volumi unitari che potrebbero impattare il rilevato. Considerata l'energia in gioco, comunque enorme, il progetto ha previsto la realizzazione di un rilevato con antistante vallo, di altezza 8 m e lunghezza 160 m adoppia sezione trapezia ; il nucleo a monte è rinforzato con tessuto in polipropilene, quello a valle è costituito da semplice terra compattata.

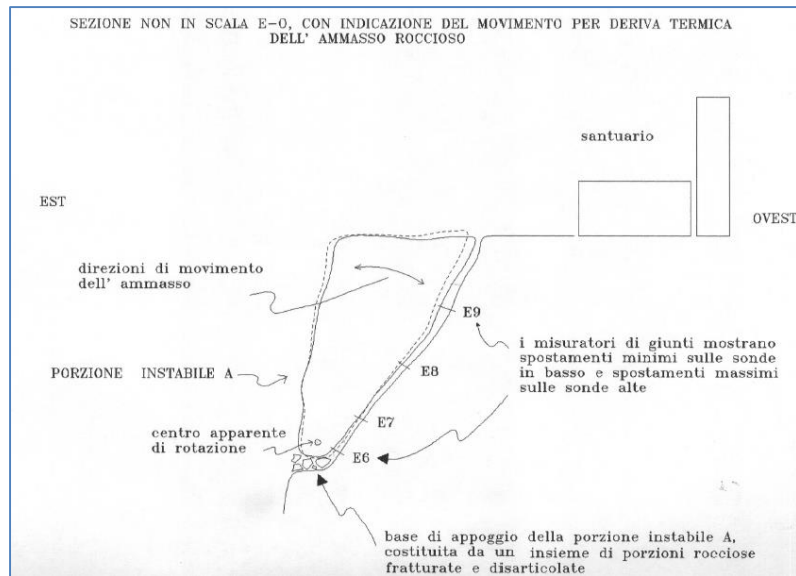
Figura 3.3. Relazione Regione Piemonte 1993: interpretazione schematiche dei movimenti registrati dai misuratori di giunti

- i misuratori di giunti indicano un movimento massimo di circa 6 mm nella parte alta dell'ammasso e movimenti minimi (ordine di 1 mm) presso il piede dell'ammasso stesso;

- il volume roccioso instabile presenta un movimento stagionale legato alle temperature medie. L'apertura delle fratture è massima nel periodo invernale e minima nel periodo estivo

- le velocità massime di apertura o chiusura delle discontinuità sono nell'ordine massimo dei 0.25 mm/giorno
- le velocità di apertura non presentano trend ben definiti e sembrano essere in relazione con l'andamento medio della temperatura su periodi medio-lunghi più che non con le variazioni giornaliere.

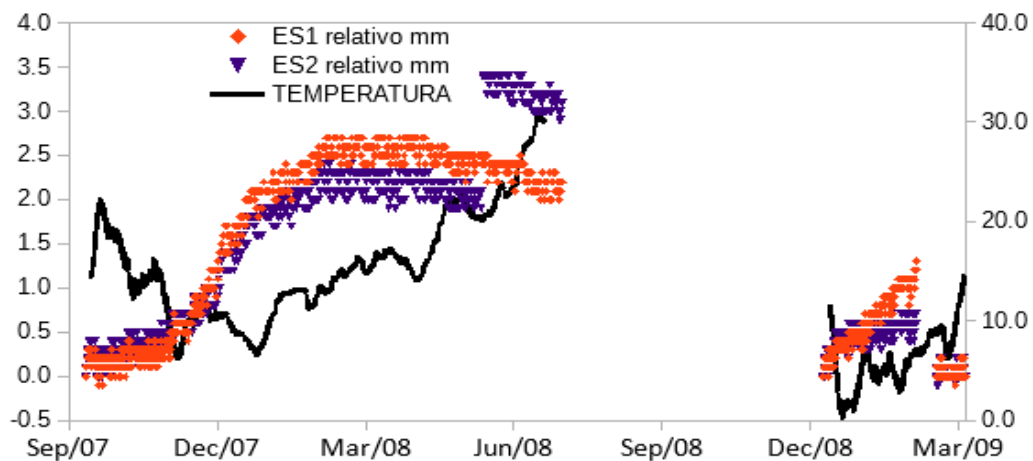
Figura 3.5. spostamenti registrati dagli estensimetri di superficie tra il 2007 ed il 2009 comparati ai dati di temperatura (ARPA Piemonte)

- dei cicli annuali osservati le fessure hanno mantenuto un'apertura residua con valore sino a 2 mm/a
3. Estensimetri. Attivi sul piazzale della chiesa fra il 2007 ed il 2010 hanno mostrato oscillazioni minime legato ai cicli di espansione termica (Fig. 3.5).

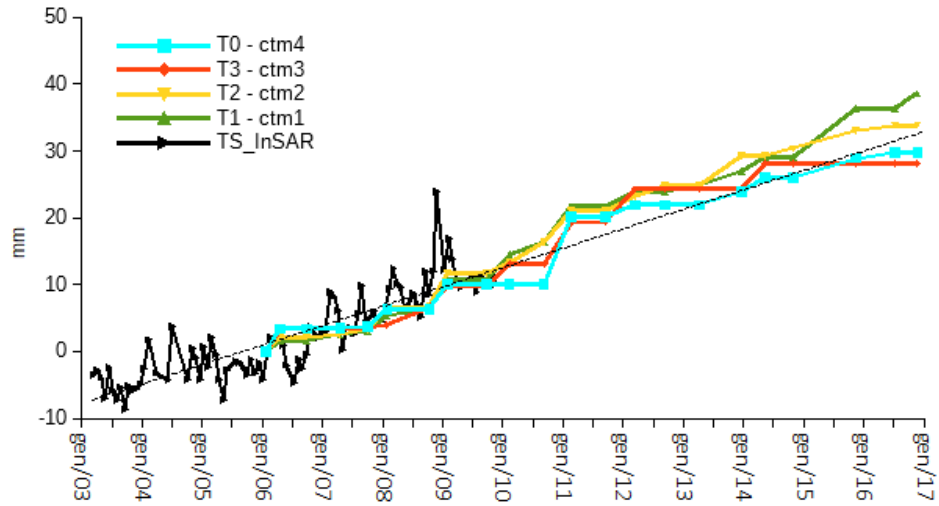
Figura 3.7. Capisaldi topografici: Spostamenti totali (3d) cumulati aggiornati al dicembre 2016 comparati con la serie storica del PS Radarsat ascendente presente sul sito (ARPA Piemonte)

Strumento	N Periodo	Note
Caposaldi topografici	4 2006 - 2017	Movimenti stagionali legati alle temperature; e movimenti del blocco A verso NE e scivolamento verso il basso con velocità medie fra 2 – 4 mm/anno
Fessurimetri	2 2012-2017	Solo un fessurimetro mostra un'apertura di pochi mm
Basi distanziometriche	2 2007-2015	Una base distanziometrica mostra movimenti cumulati sui 2 cm tra il 2007 ed il 2015, una media di 2.5 mm/annui.

“Il sistema di monitoraggio del sito ha evidenziato una evoluzione del fenomeno, soprattutto per le porzioni più esposte a E-ESE, ovvero quelle più suscettibili alle escursioni termiche che governano i movimenti del fenomeno franoso, come appurato anche dal controllo microsismico eseguito in questi anni dal Dipartimento di Scienze della Terra dell’Università di Torino e presentato ai rappresentanti della Regione Piemonte e delle Amministrazioni Comunali interessate il 18 maggio scorso. Gli spostamenti plano-altimetrici sono coerenti con il modello concettuale del fenomeno franoso, definito dai vari studi pregressi, che complessivamente si sviluppa con un lieve, seppur costante, spostamento in direzione ENE e lievi abbassamenti”.

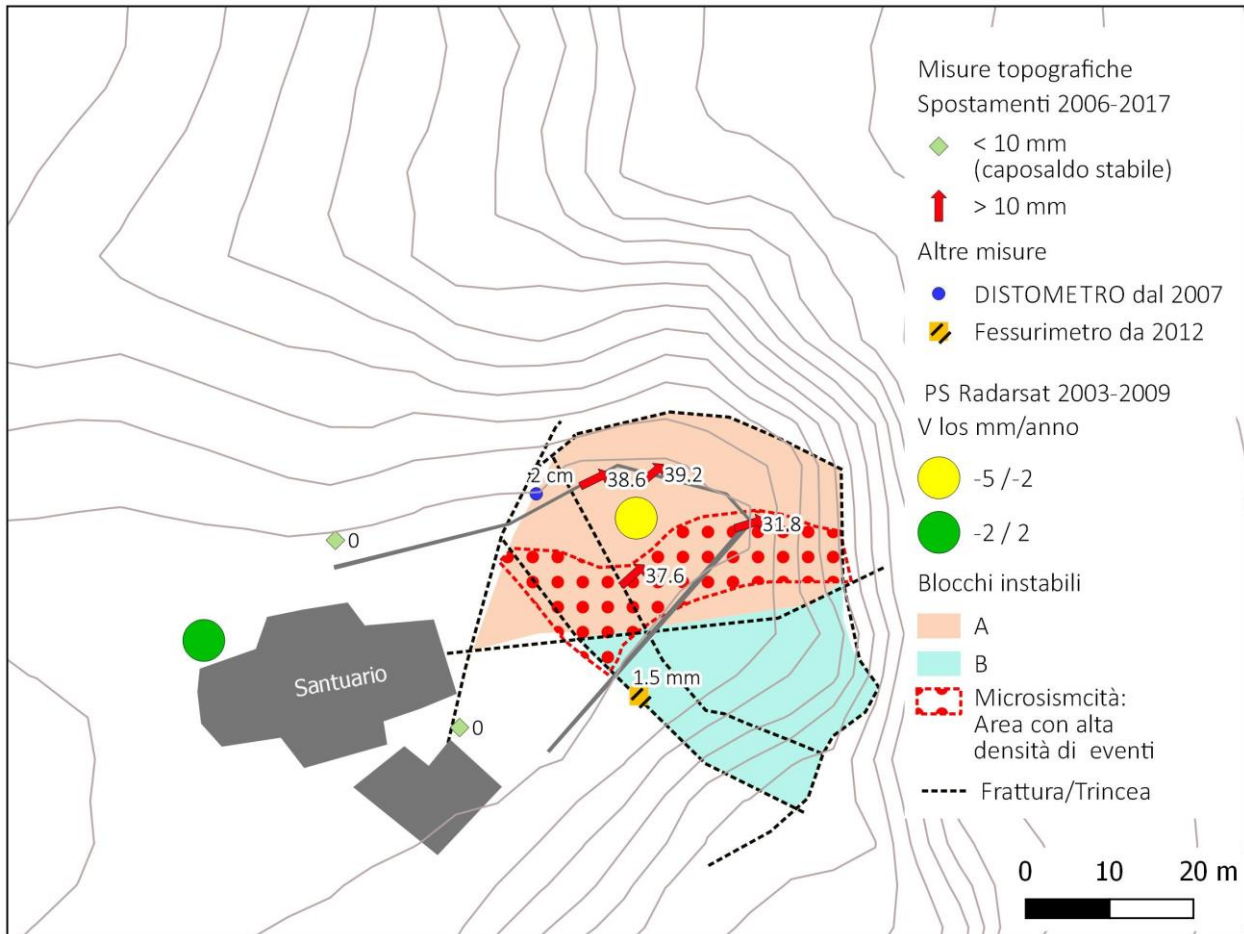
Figura 3.9. Sintesi delle misure di monitoraggio sul sito di Madonna del Sasso

- Estensimetri di superficie e fessurimetri non hanno dato significativi risultati;
- Una misura distometrica sembra essere in linea con le misure topografiche;

- Misure GPS in continuo con sensori a basso costo per una serie storica più precisa del movimento dei blocchi;
- Aggiungere 1 o 2 caposaldi topografici anche nel blocco B
- Ripristinare i misuratori di giunti nelle fratture
- Misure di fessurimetri e distometri non sono indispensabili
- Un'altra campagna di monitoraggio degli eventi microsismici.
