# INDAGINI ACUSTICHE E ULTRASONICHE PER LA VALUTAZIONE DELLO STATO DI CONSERVAZIONE DELLA STRUTTURA MURARIA DELLA SALA DELL'ARIOSTO E DELLA PITTURA MURALE *GRAECIA VETUS*

Sara De Simone<sup>1</sup>, Paola Calicchia<sup>1</sup>, Angelo Tatì<sup>2</sup>

*1 Istituto di Ingegneria del Mare CNR-INM, Roma*

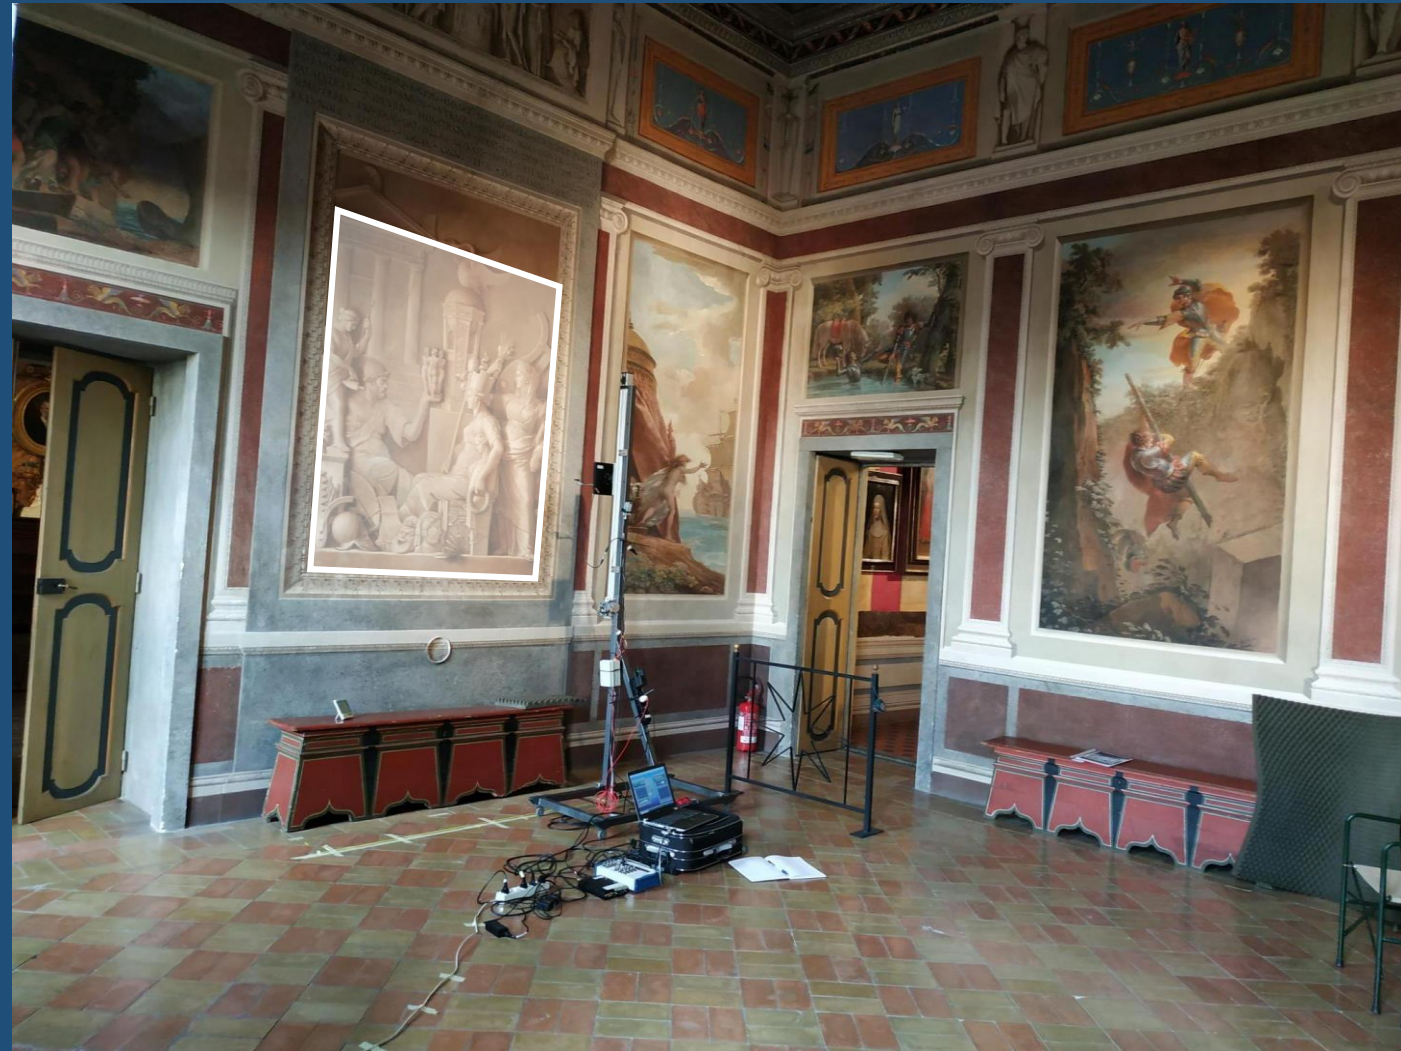
L'immagine acustica indica chiaramente uno stato conservativo migliore nella parte superiore del dipinto, sopra i volti dei personaggi

In basso e centralmente si rileva una cavità, presumibilmente in corrispondenza della canna fumaria

Si rileva la presenza di zone estese qualche centimetro che mostrano una risposta acustica compatibile con piccole cavità, disseminate in quasi tutta la muratura. Tali zone sembrano essere compatibili con cavità interne alla muratura.

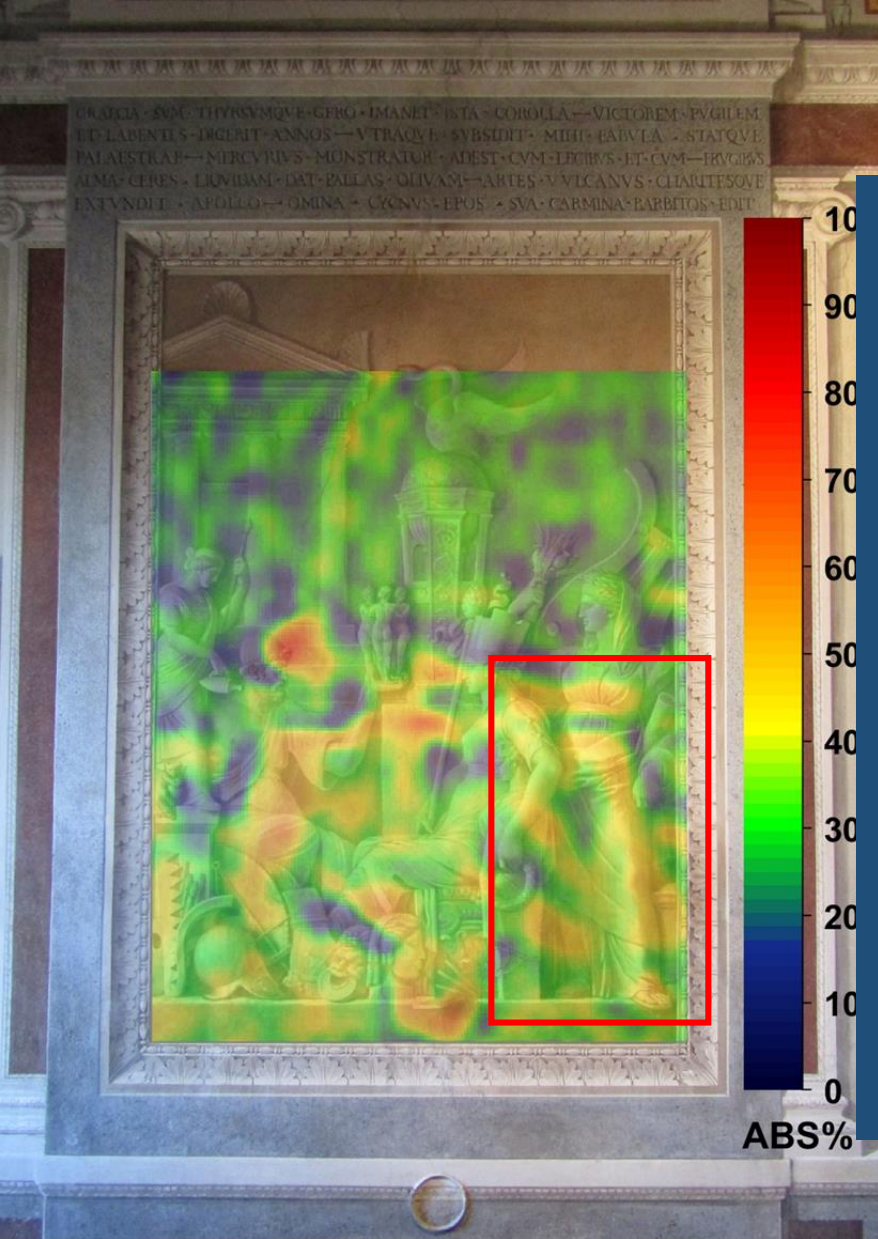
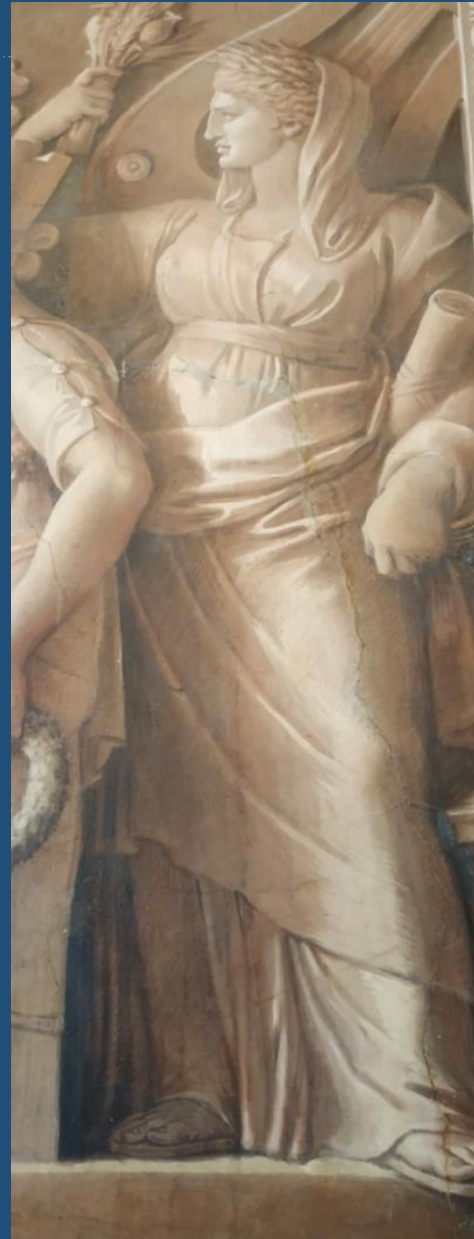
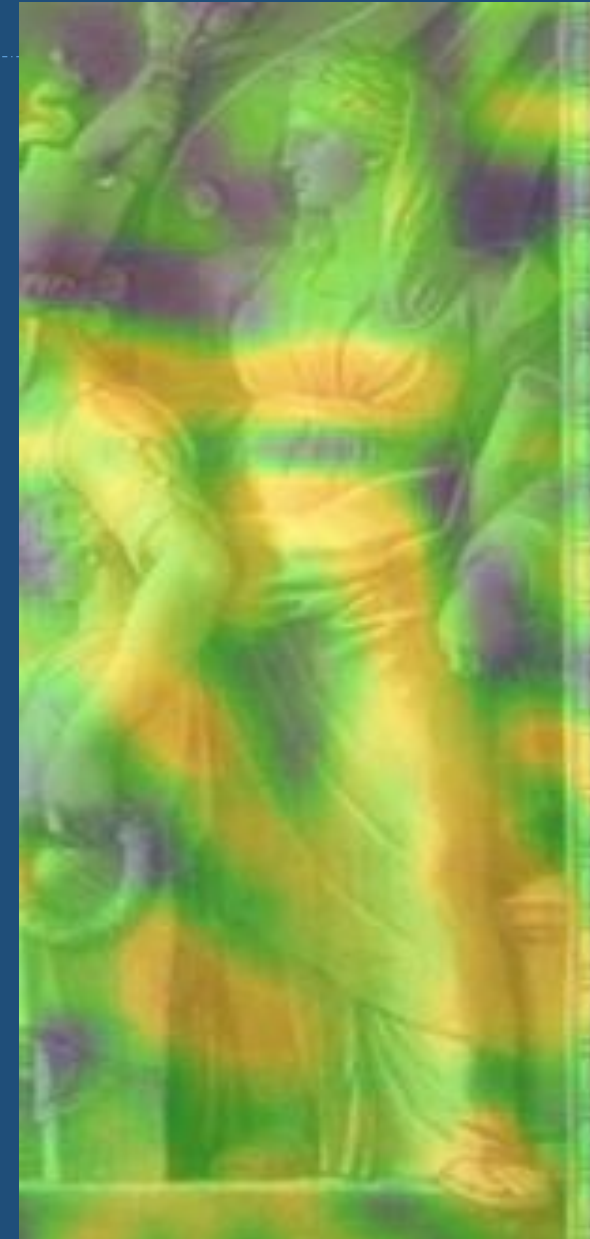
- Zone critiche in corrispondenza di fratture, più o meno evidenti.
- accostamenti di zone rigide e zone risonanti.

Questo ci suggerisce dei probabili interventi di consolidamento, che hanno modificato solo parzialmente le caratteristiche elastiche della struttura

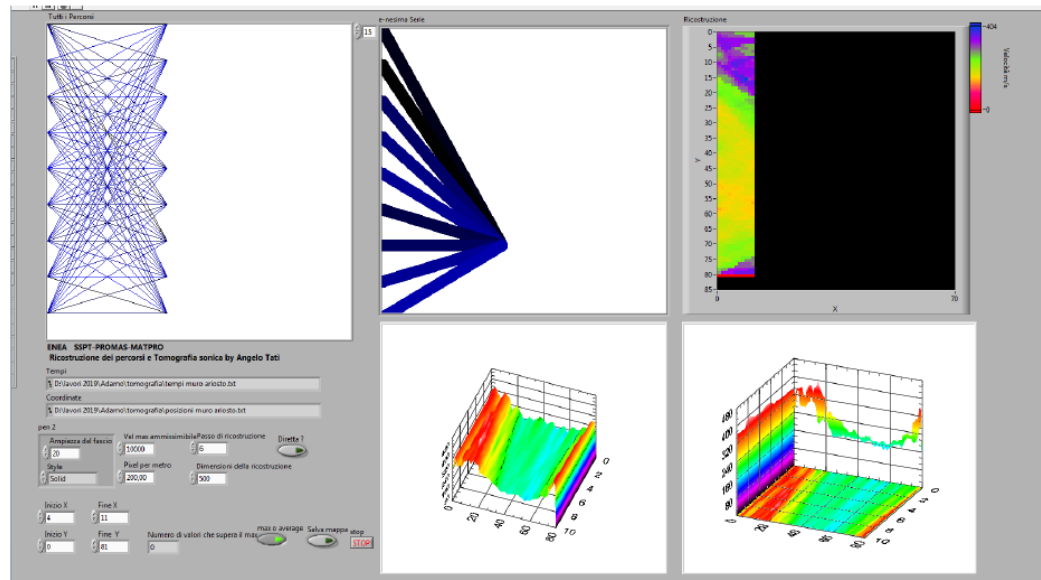
Figura 8 software di elaborazione

I risultati ottenuti mostrano una zona vuota sotto l'affresco nella zona centrale. Le velocità del suono sono molto basse e confermano una muratura a sacco con doppio paramento. La parte strutturale è visibile in rosso nel grafico 3D corrispondente ai lati dell'affresco. Una zona vuota di colore verde al centro corrispondente al bocchettone visibile in basso.

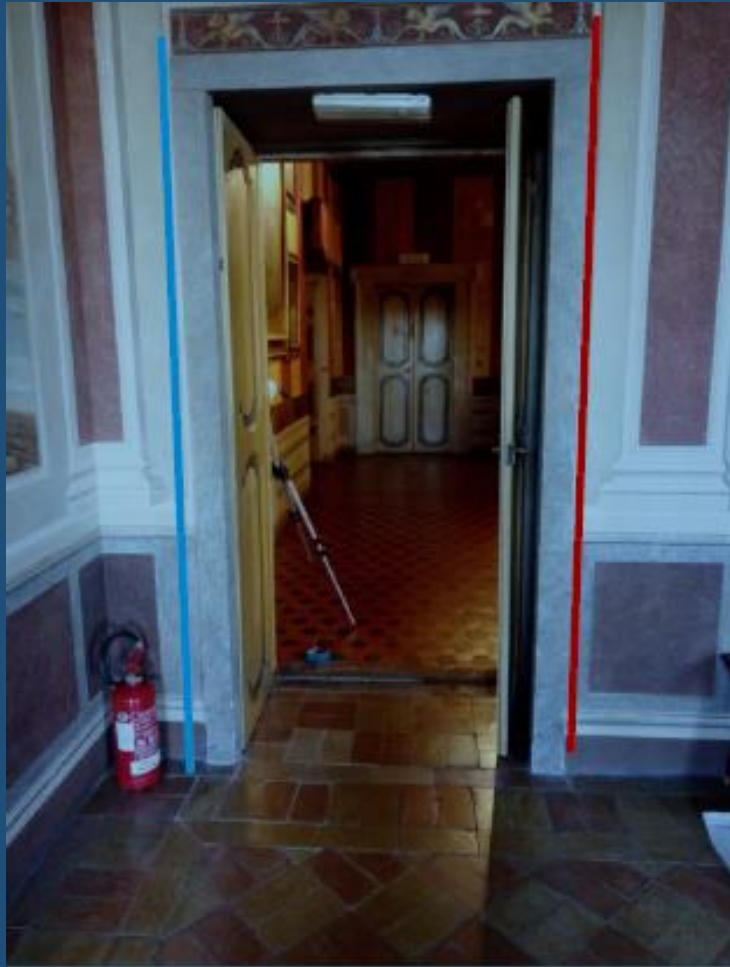
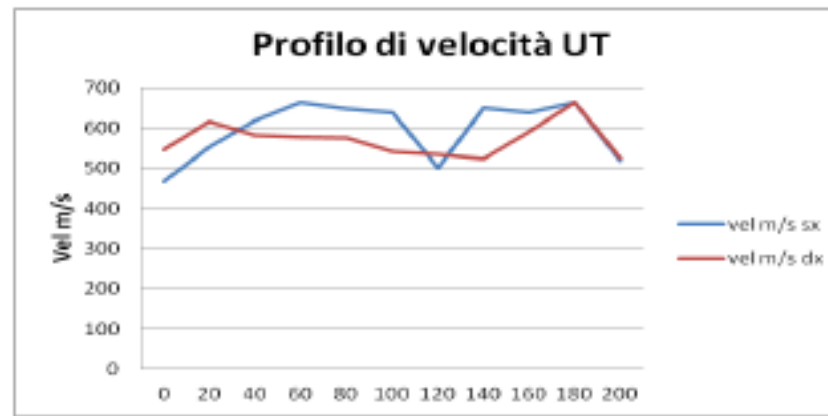
Figura 14 Velocità ultrasonora ai lati della porta che conduce alla sala del biliardo. Asse dell'ascisse in cm

L'attenuazione del segnale è molto elevata a conferma che la muratura è a sacco e il suono procede su percorsi più lunghi della distanza tra le sonde. Il profilo di velocità lungo la verticale ha un andamento costante a prova che la muratura conserva la sua forma procedendo in alto dal piano di calpestio fino a circa 2 metri

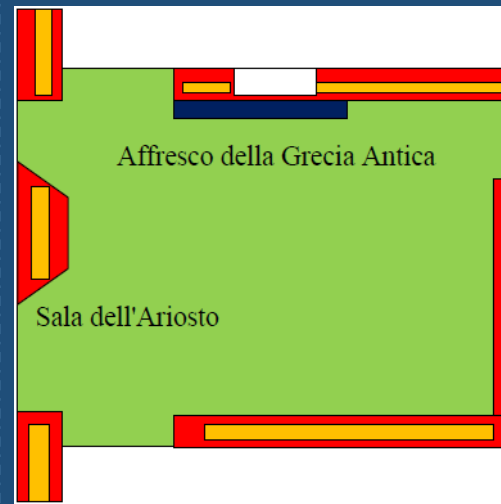
- ✓ La muratura si ipotizza a sacco.
- ✓ Sotto dipinto si ipotizza un intercapedine di grosse dimensioni che potrebbe essere o una canna fumaria o un condotto per l'aria (bianco).
- ✓ Il sacco potrebbe essere riempito di altro materiale (pietre non regolari senza malta) stipato all'interno e non vuoto (arancione).
- ✓ Le velocità più alte sono state registrate sulla muratura perimetrale
