EVOLUZIONE DI LAGUNE E PALUDI COSTIERE DELLA PUGLIA CENTRO-MERIDIONALE, ED EFFETTI SULL'AMBIENTE ANTROPIZZATO

MARCO DELLE ROSE e MARIO PARISE

CNR, ISTITUTO DI RICERCA PER LA PROTEZIONE IDROGEOLOGICA, via G. Amendola 122/I - Bari

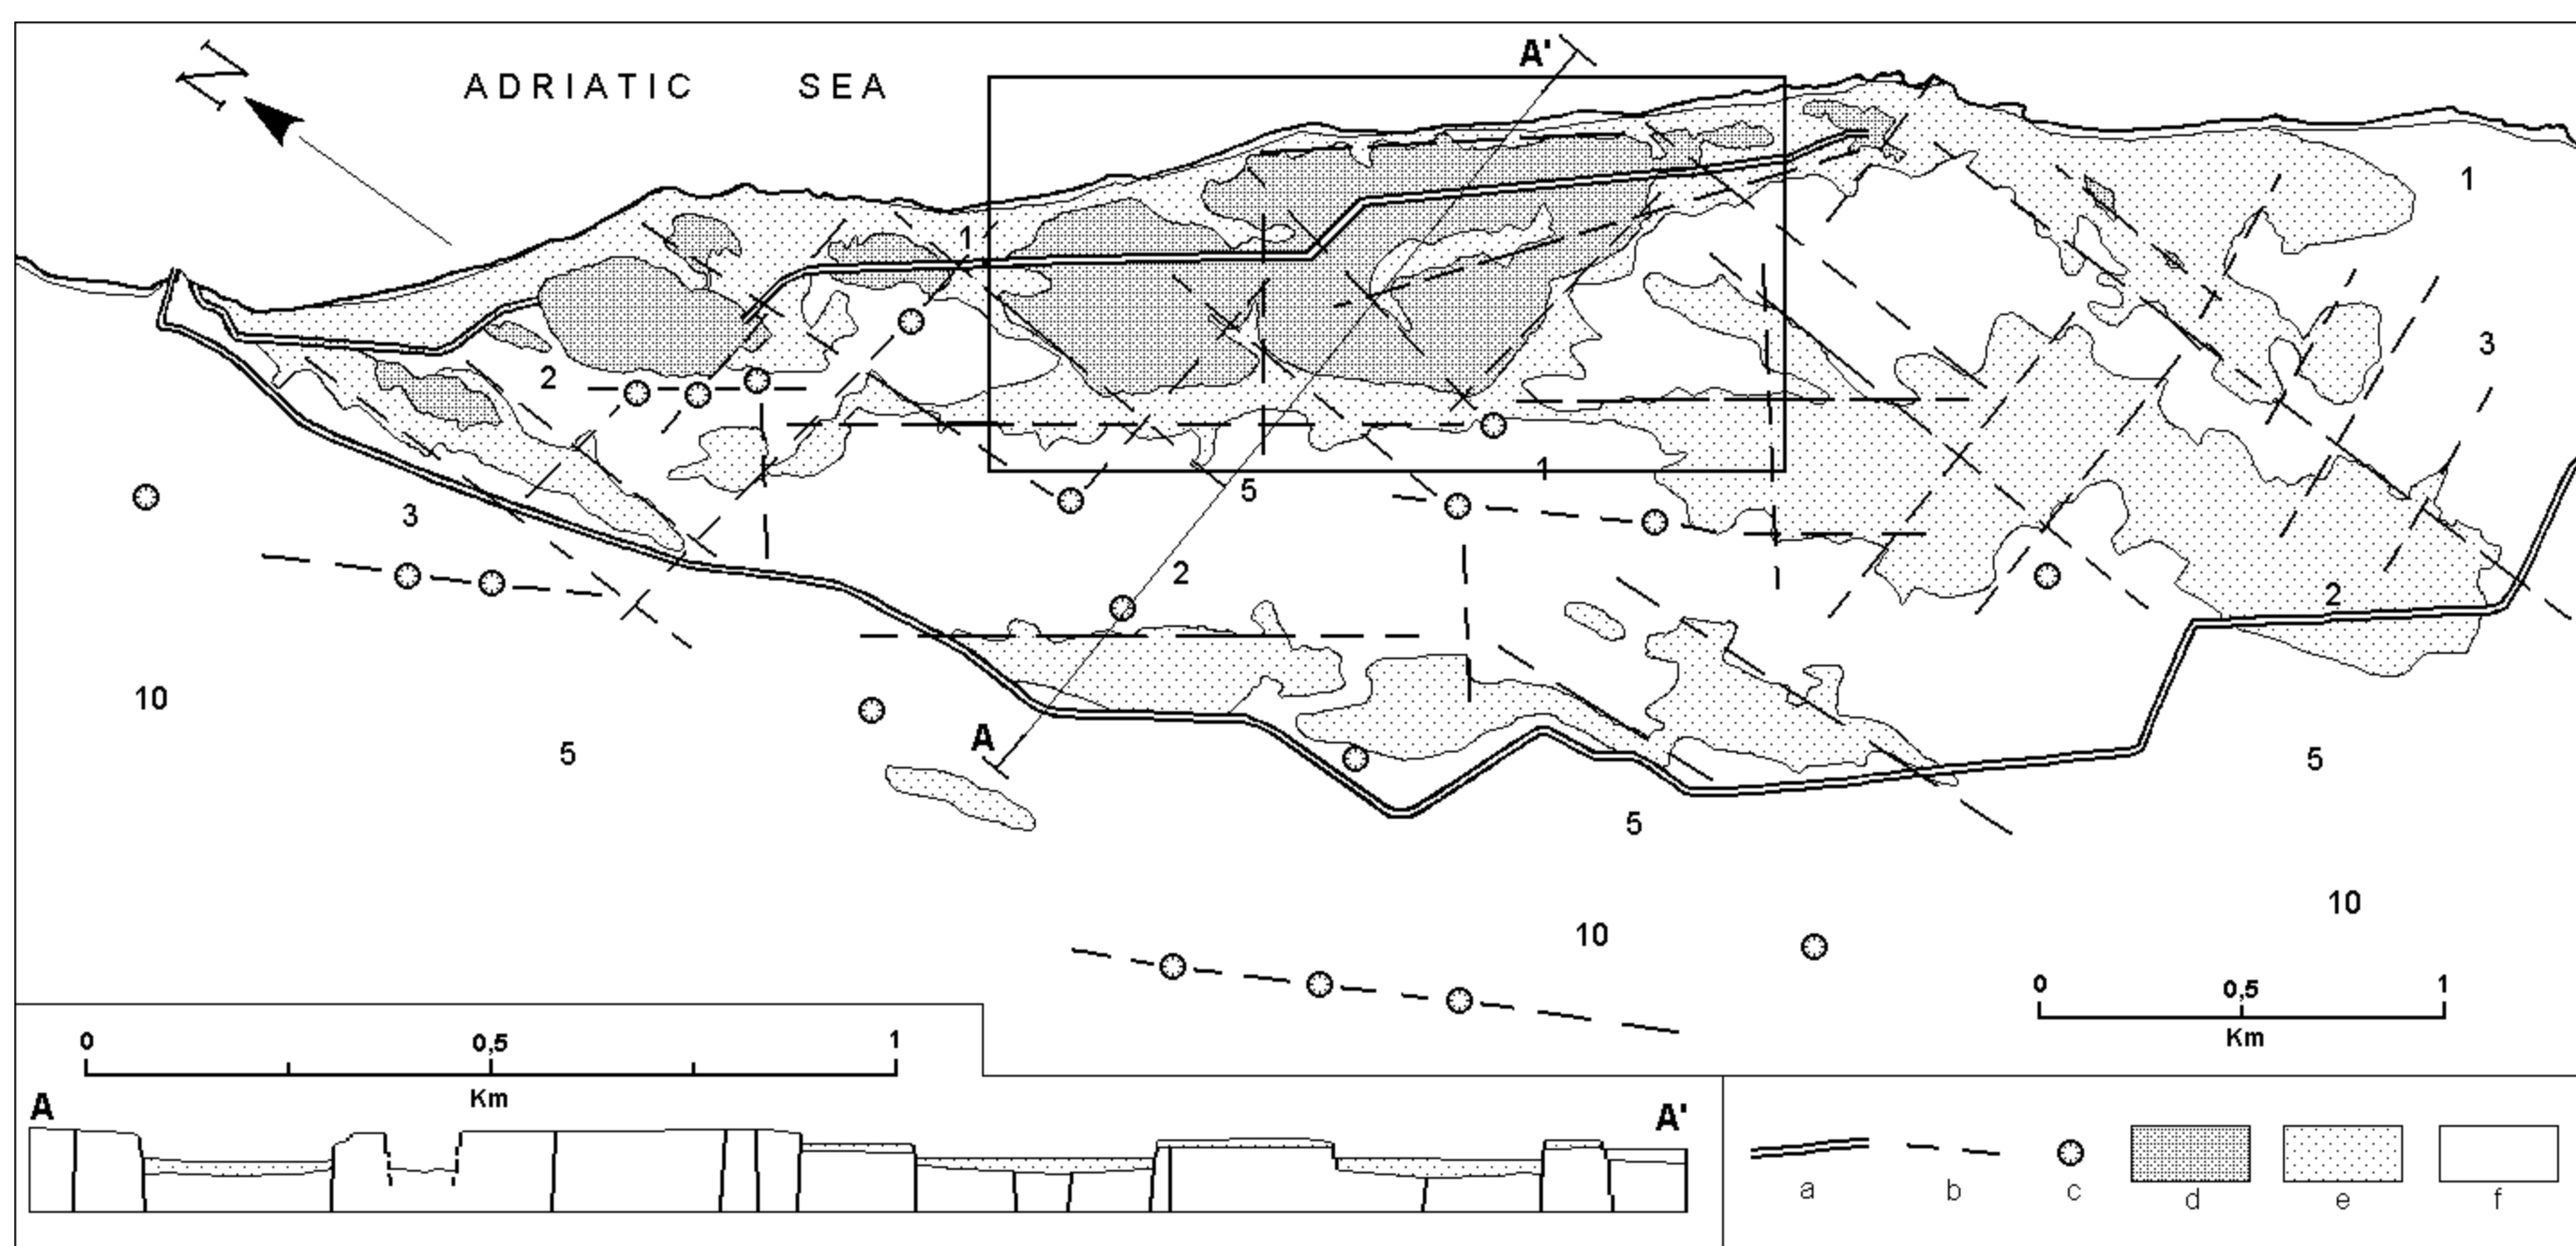
Nei paesaggi costieri più maturi, la coalescenza delle doline ha determinato lo sviluppo di estese paludi e lagune, come a Torre Castiglione ed alla Palude del Capitano. Alle Cesine (Zona Umida di interesse internazionale) il fenomeno si è sviluppato in un contesto di vera e propria **subsidenza carsica**.

Schema geomorfologico delle Cesine: a) canale di bonifica; b) fratture tettoniche; c) doline; d) palude; e) depositi palustri; f) calcareniti. **Il riquadro si riferisce al modello evolutivo (figura sotto).**

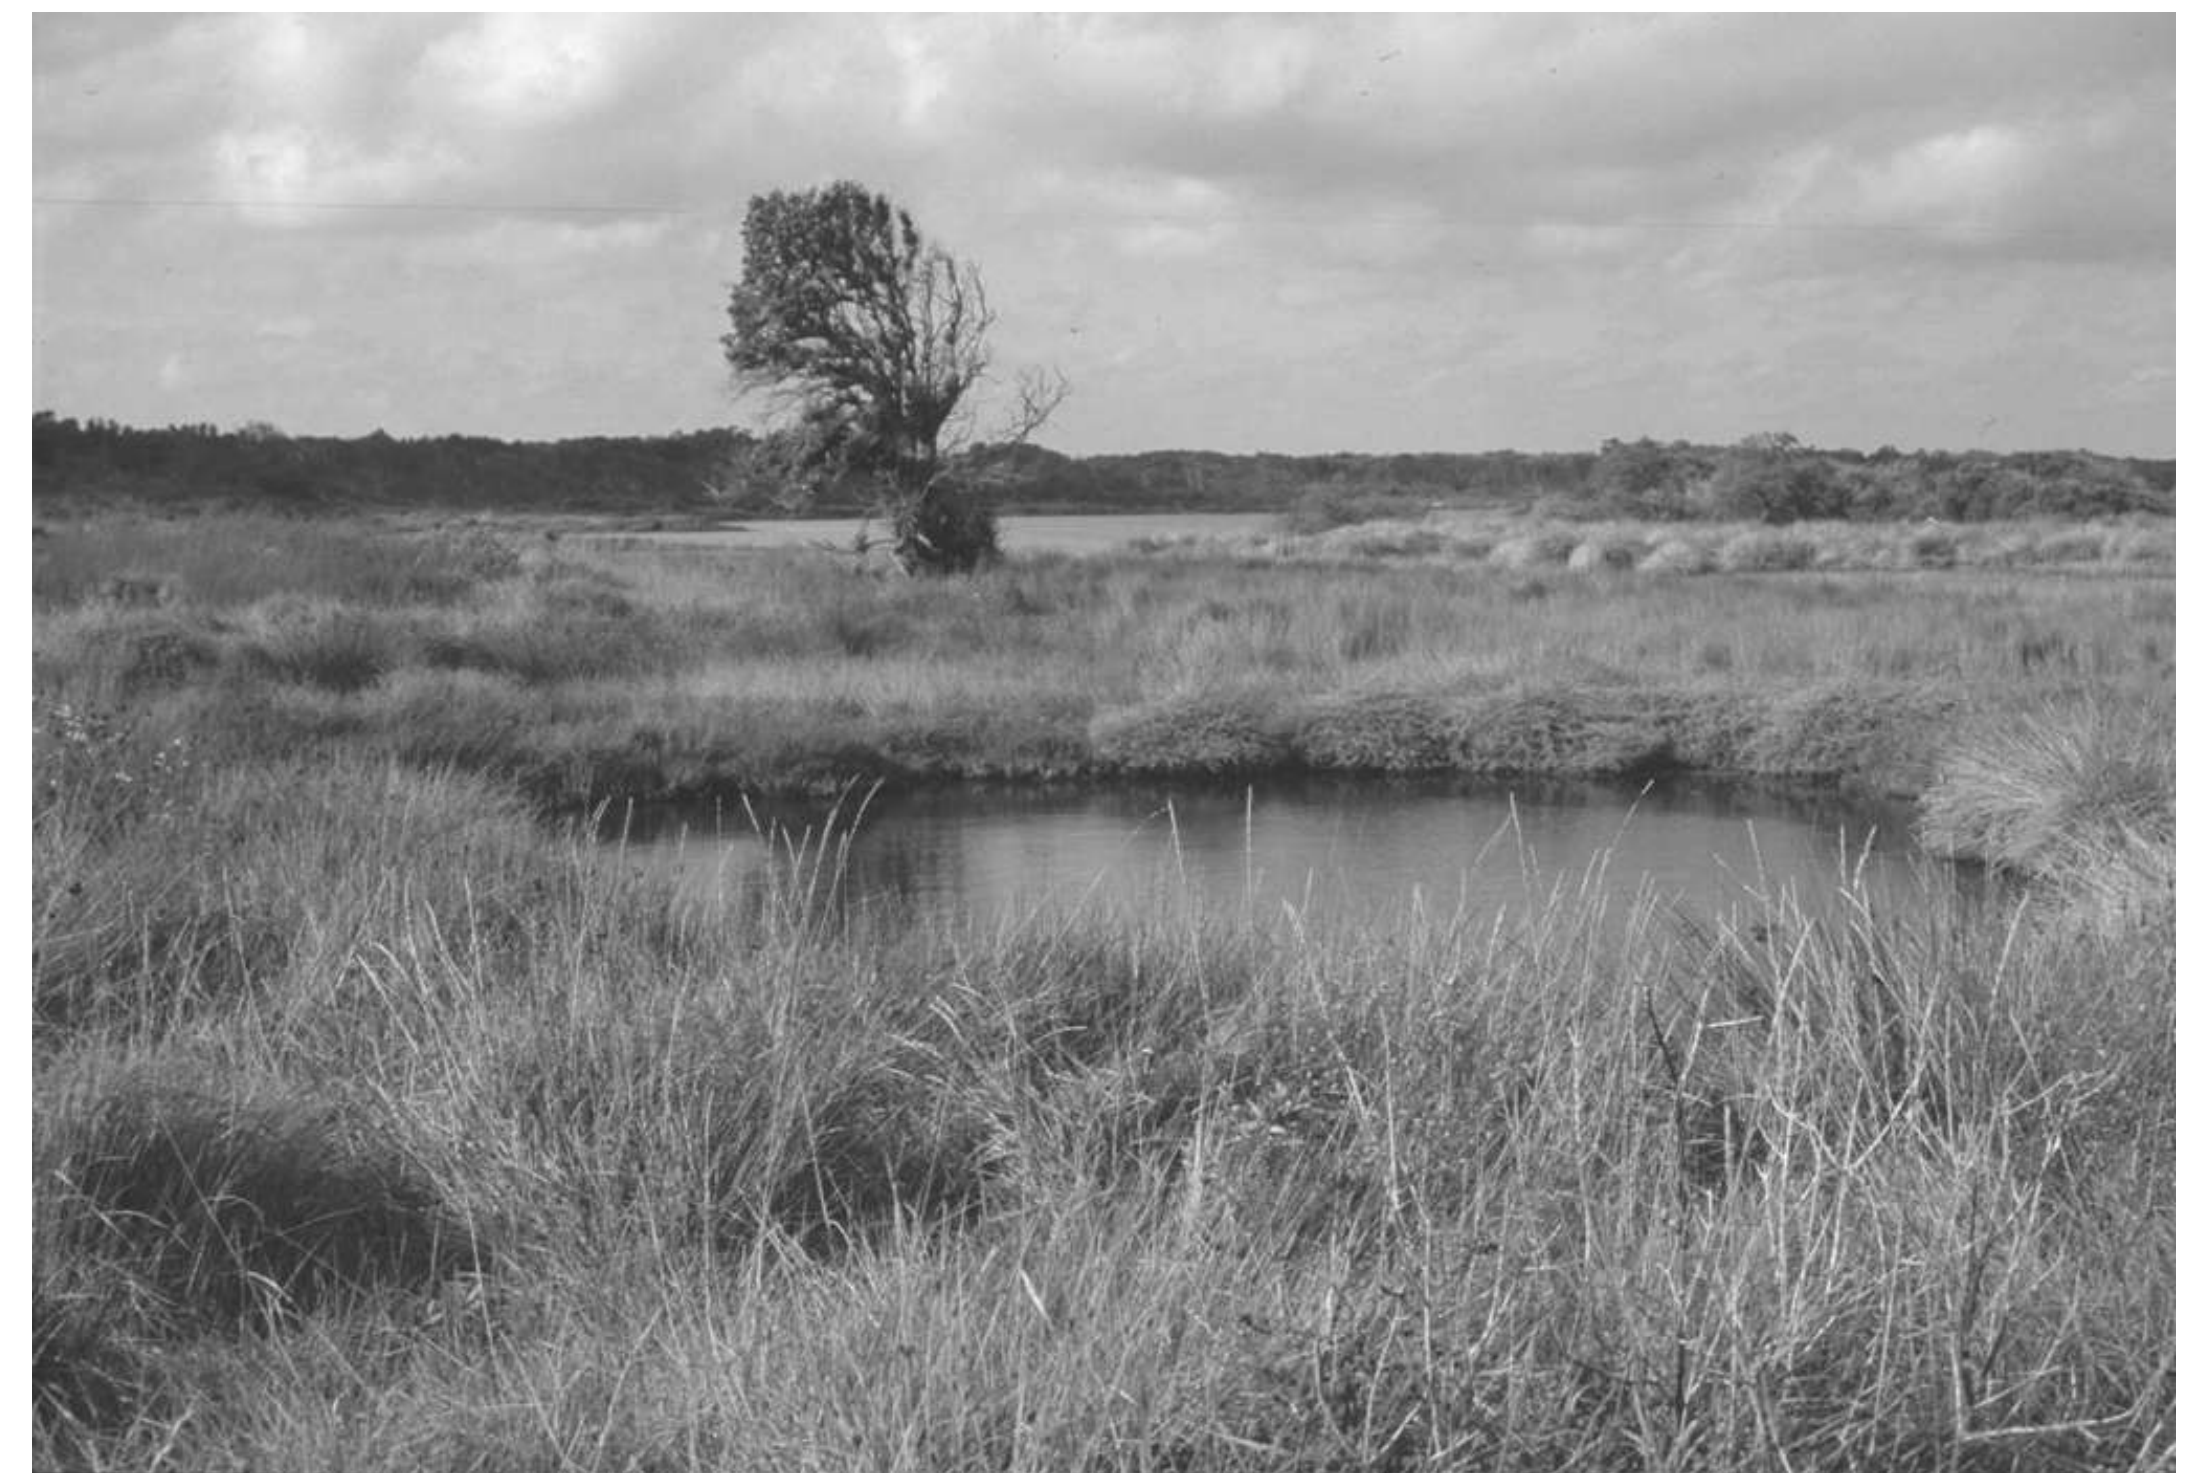
Dolina formatasi all'interno delle Cesine nel 2002. La forma carsica è stata mascherata in breve tempo dalla vegetazione palustre.

Nell'area delle Cesine, la coperta vegetazionale non consente di monitorare gli sprofondamenti che risultano visibili solo per brevi periodi, prima che la ricrescita delle piante ne obliteri rapidamente la geometria.

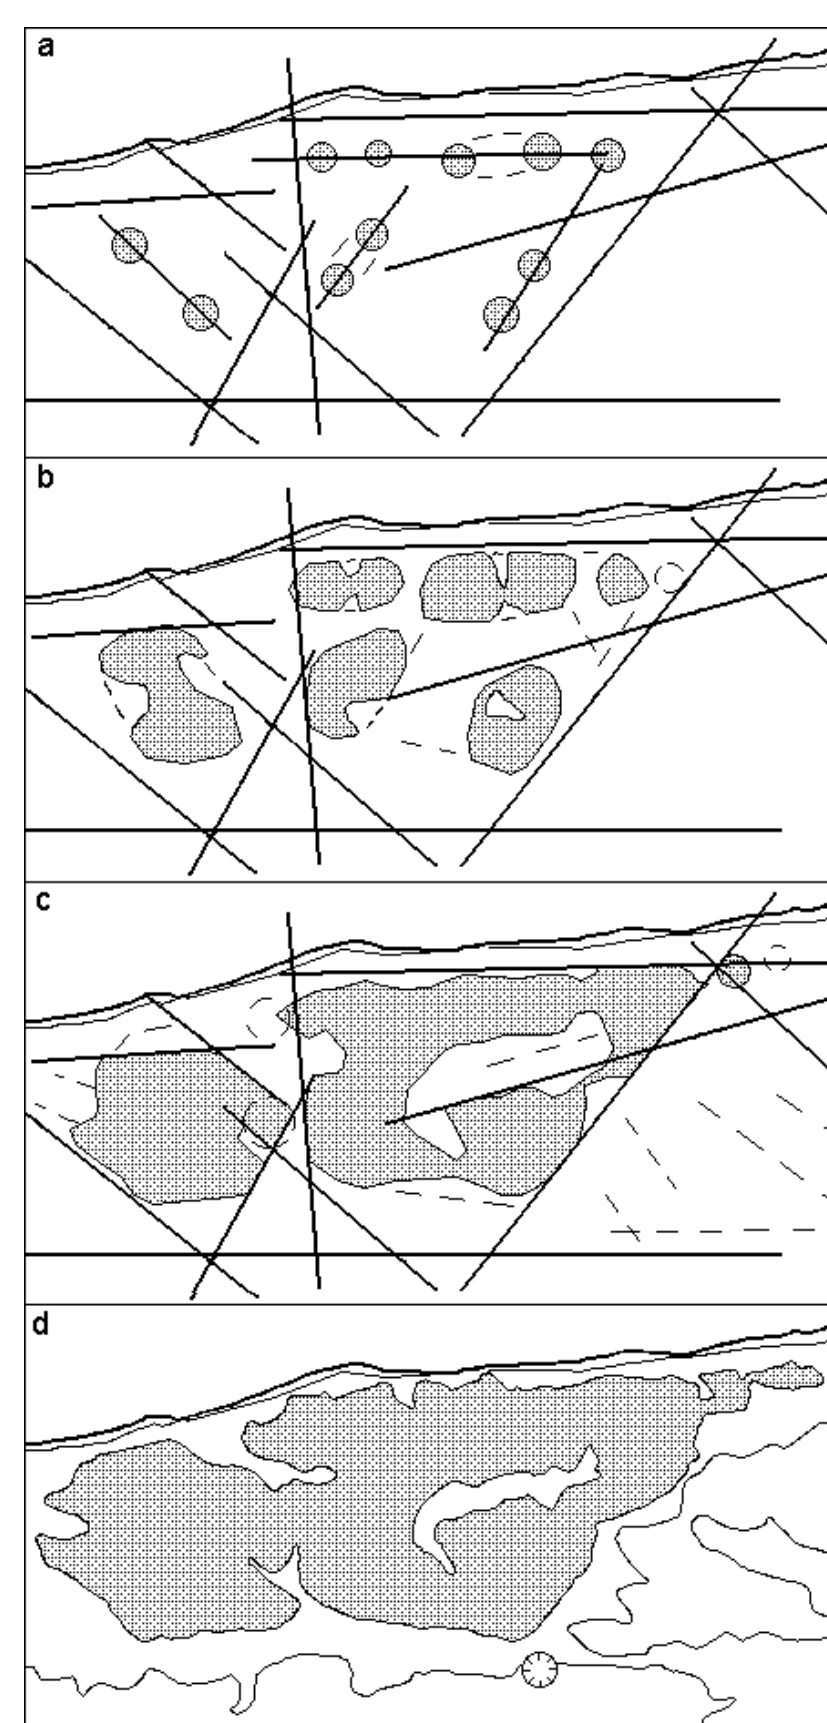
MODELLO EVOLUTIVO DELLE CESINE

- a) sviluppo di doline singole;
- b) ampliamento delle doline;
- c) coalescenza delle doline e formazione di *compound sinks*;
- d) palude attuale.

Studi geologici, carsici ed idrogeologici hanno consentito la ricostruzione del modello riportato a lato. Dalla coalescenza di singole doline si formano depressioni estese sino a migliaia di metri quadri separate dal mare da diaframmi di roccia instabile e intensamente carsificata. Lo sviluppo delle paludi e delle lagune è legato alla evoluzione di tali diaframmi rocciosi.

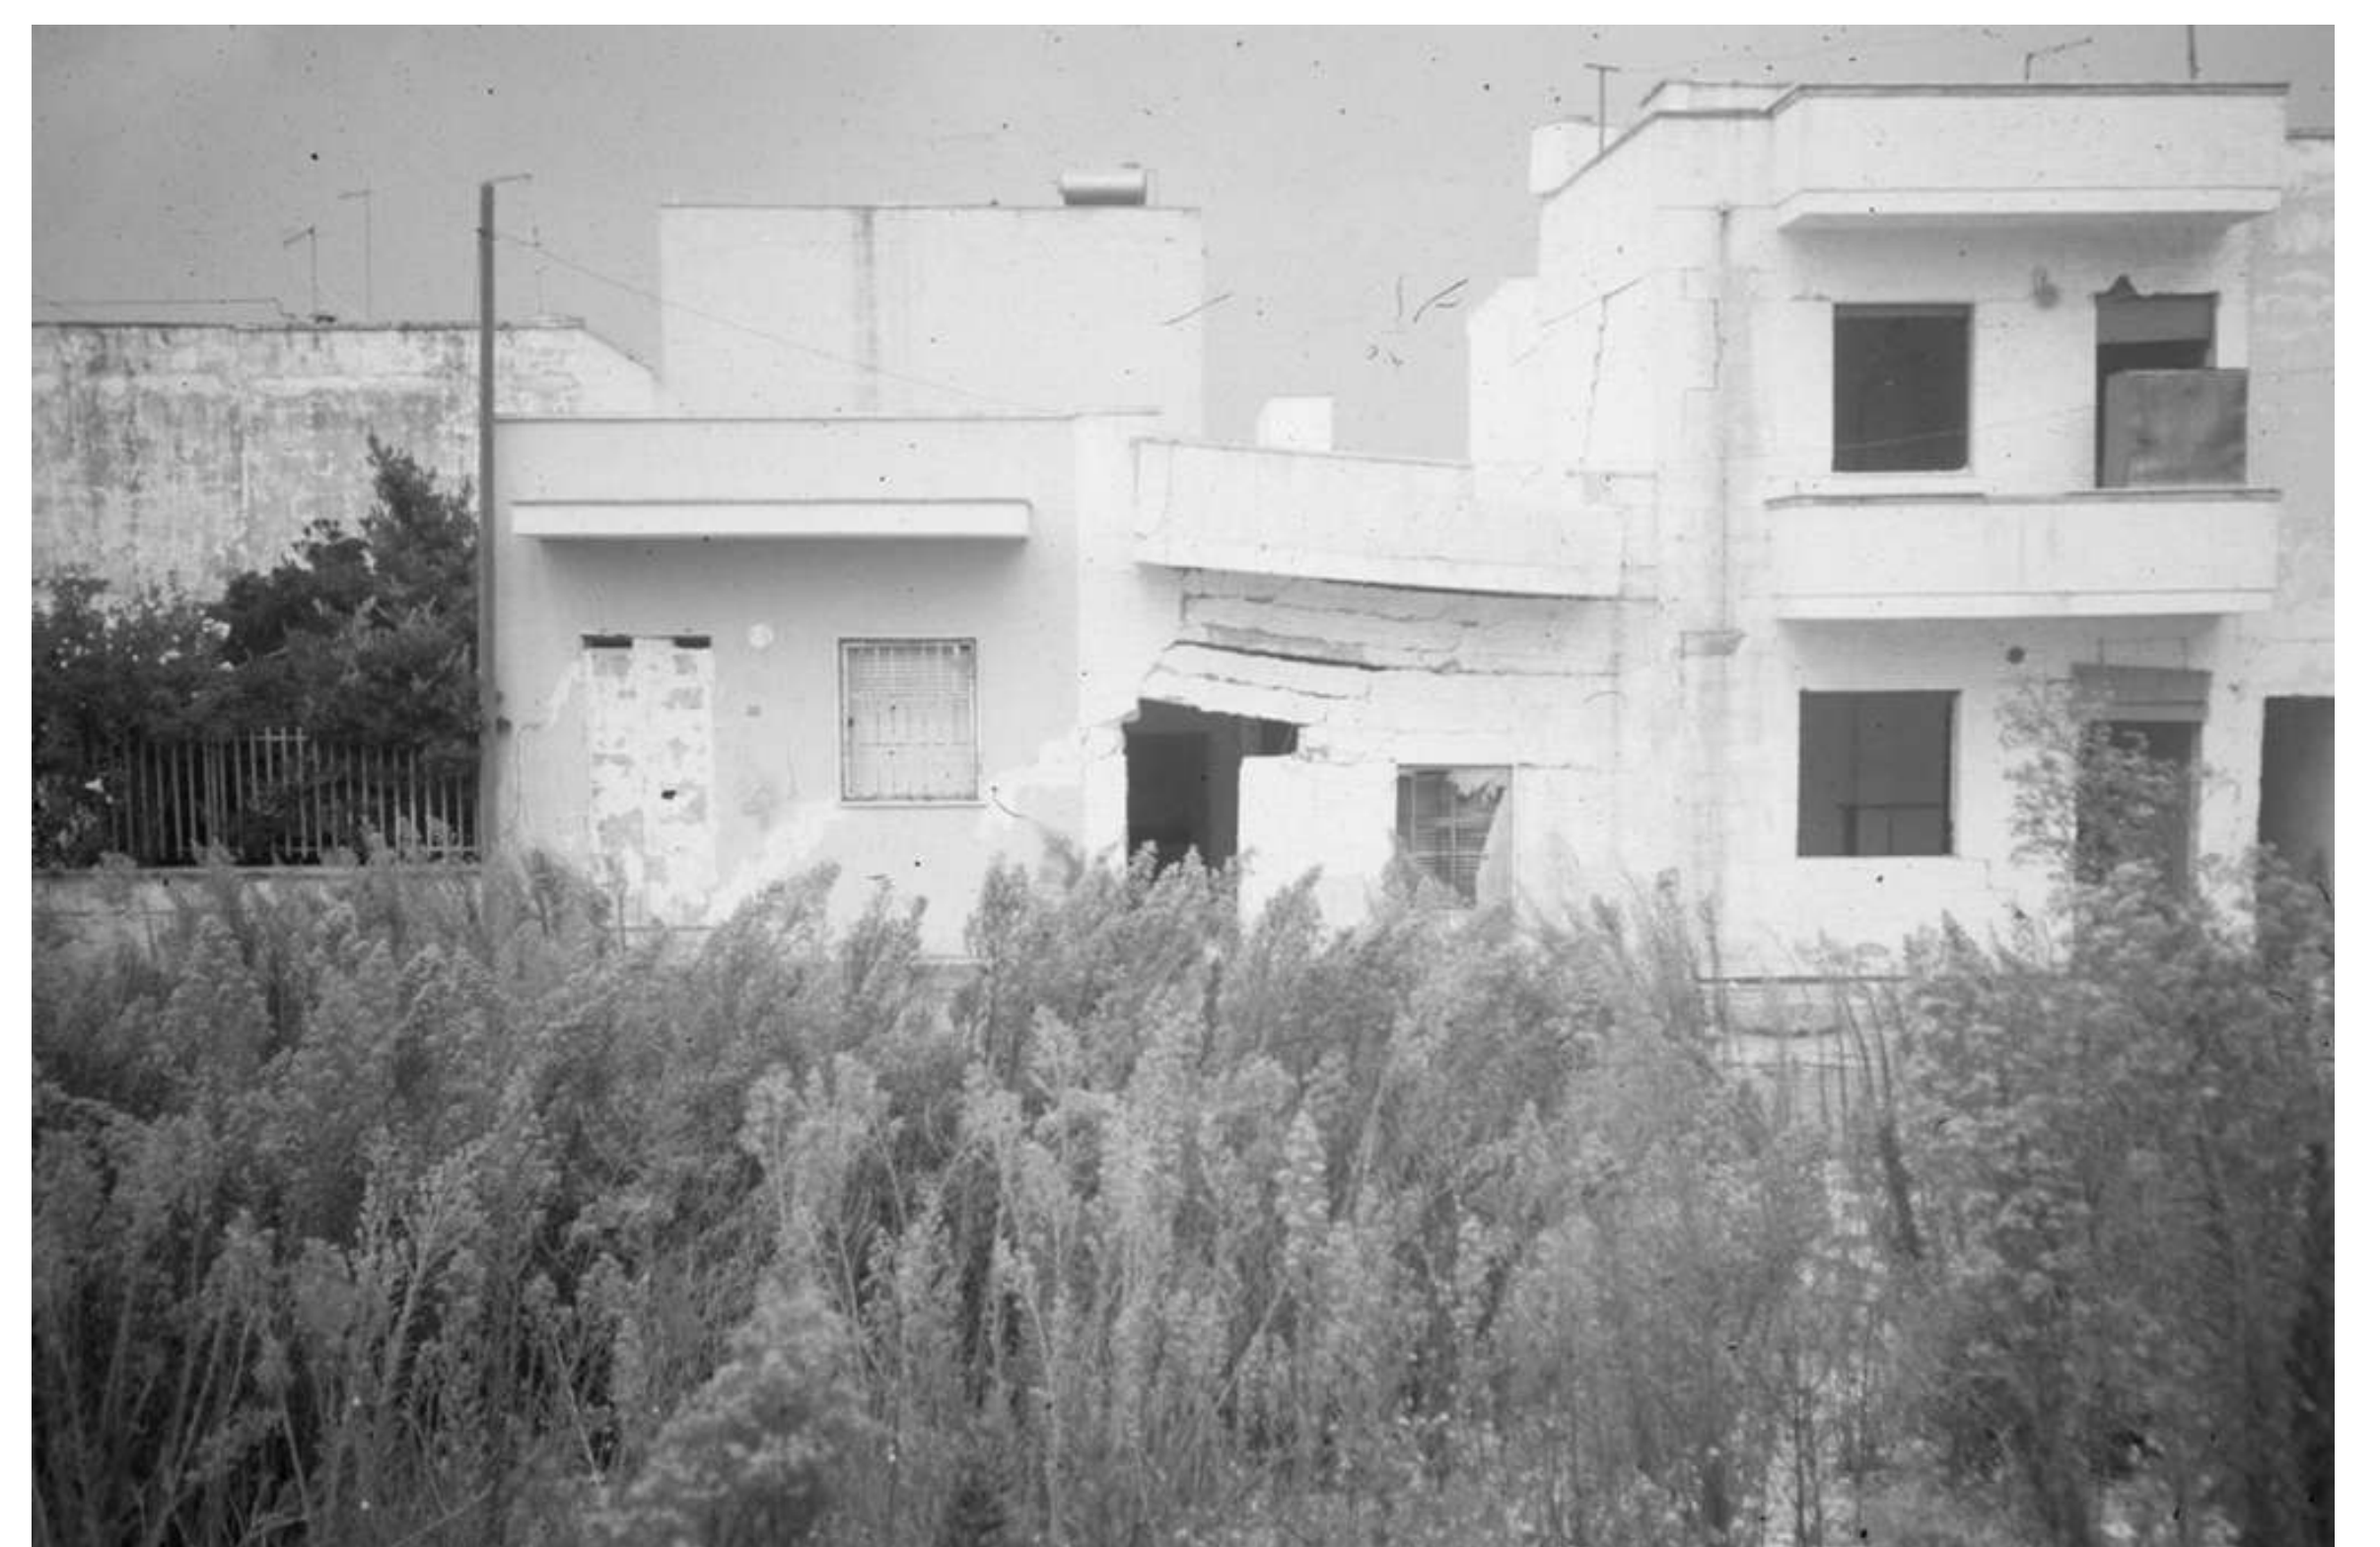
L'abitato di Casalabate è stato ripetutamente interessato da dissesti. Nel 1993, la formazione di una dolina ha dapprima determinato la distruzione di due edifici; in seguito le lesioni si sono propagate agli edifici contigui. Nell'arco di alcuni mesi sono stati dichiarati pericolanti decine di abitazioni, poi completamente demolite.

Edifici crollati a Casalabate in conseguenza dell'evento di subsidenza carsica del 1993.
