PITTURE MURALI IN CONTESTO

LA DIAGNOSTICA IN SITU: TRA RIGORE METROLOGICO, SVILUPPO TECNOLOGICO E CONTESTO

Paola Calicchia
Istituto di Ingegneria del Mare
CNR-INM, Roma

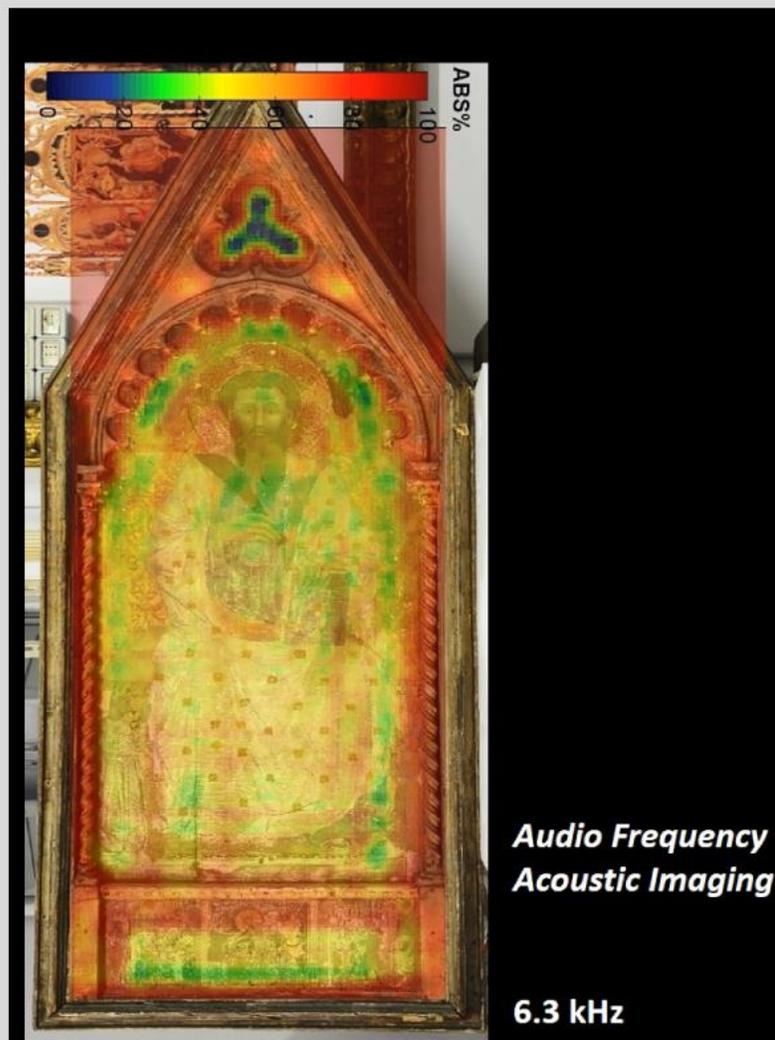
DIAGNOSTICA ACUSTICA PER IMMAGINI
RISOLTO IN FREQUENZA
NELLA BANDA DI FREQUENZE AUDIO

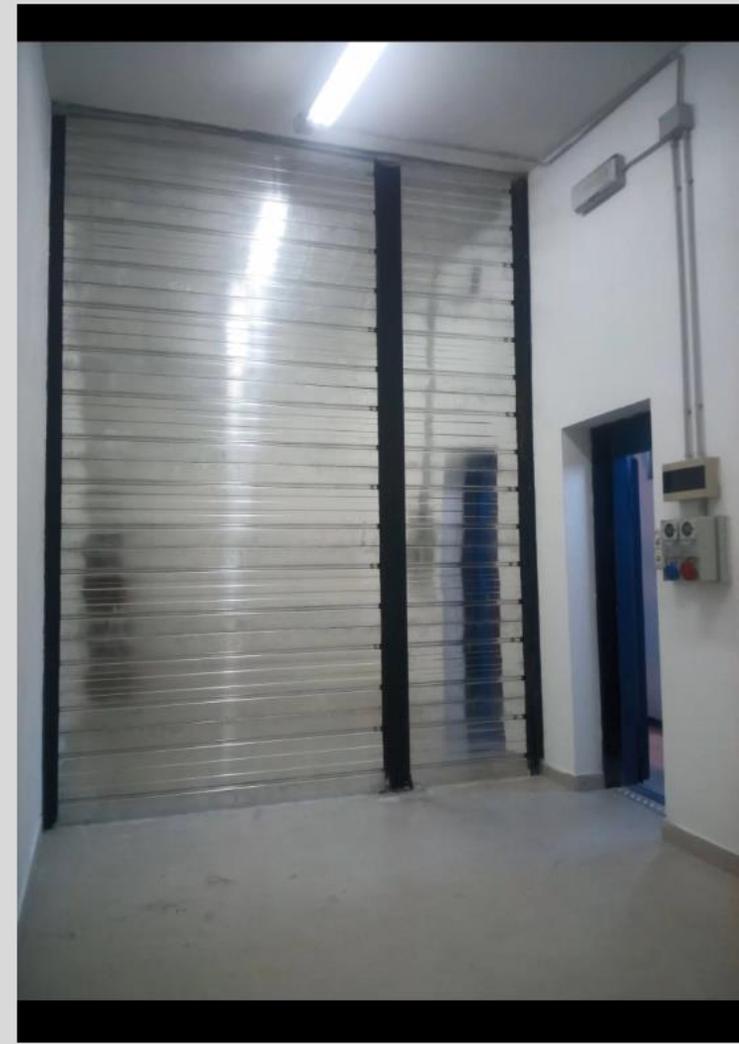
MISURE DI FONOIISOLAMENTO
DI BARRIERE ED ELEMENTI DEL
COSTRUITO

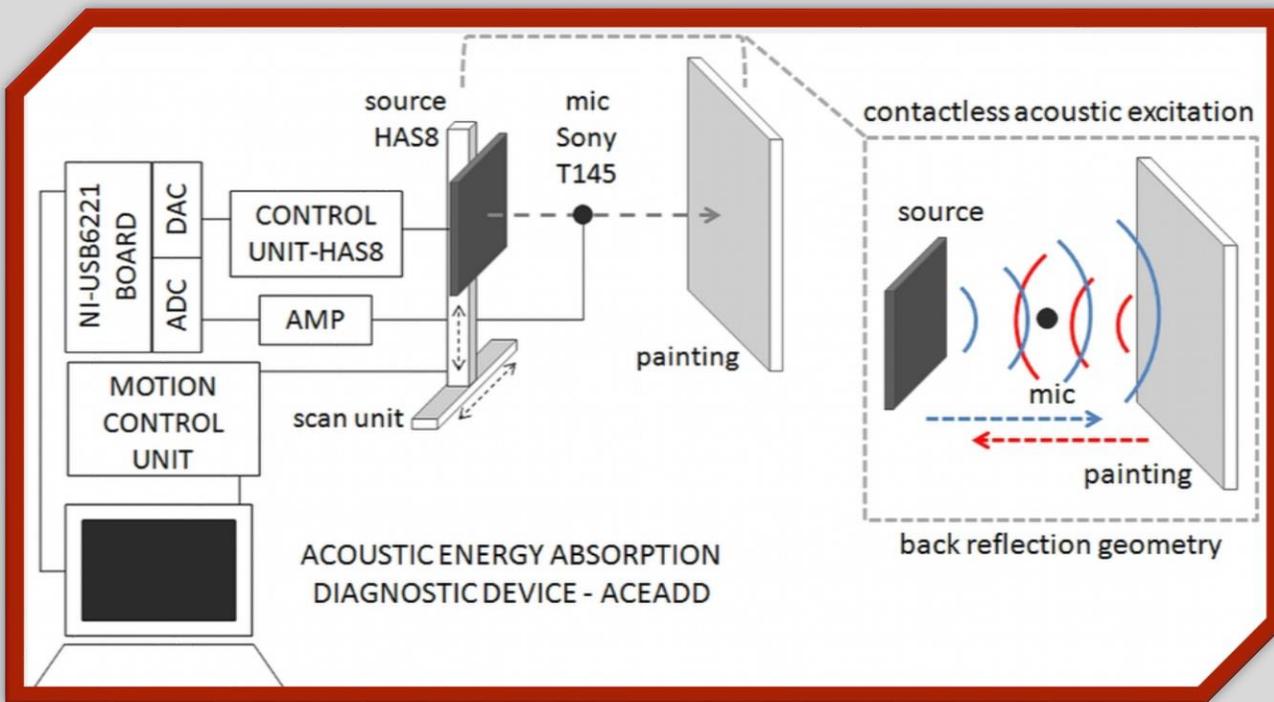
DIAGNOSTICA ACUSTICA PER IMMAGINI

ABS% = percentuale di energia acustica assorbita

$$r(f) = |H(f)|^2 \quad \alpha(f) = 1 - r(f)$$

$$\alpha_{ij} = 100 * (r_{REF} - r_{ij}) / r_{REF}$$

$ABS\% = [\alpha_{ij}]$

1 IMMAGINE BANDA LARGA

N IMMAGINI RISOLTE IN FREQUENZA

VALUTA LA PRESENZA DI DISTACCHI O FESSURAZIONI

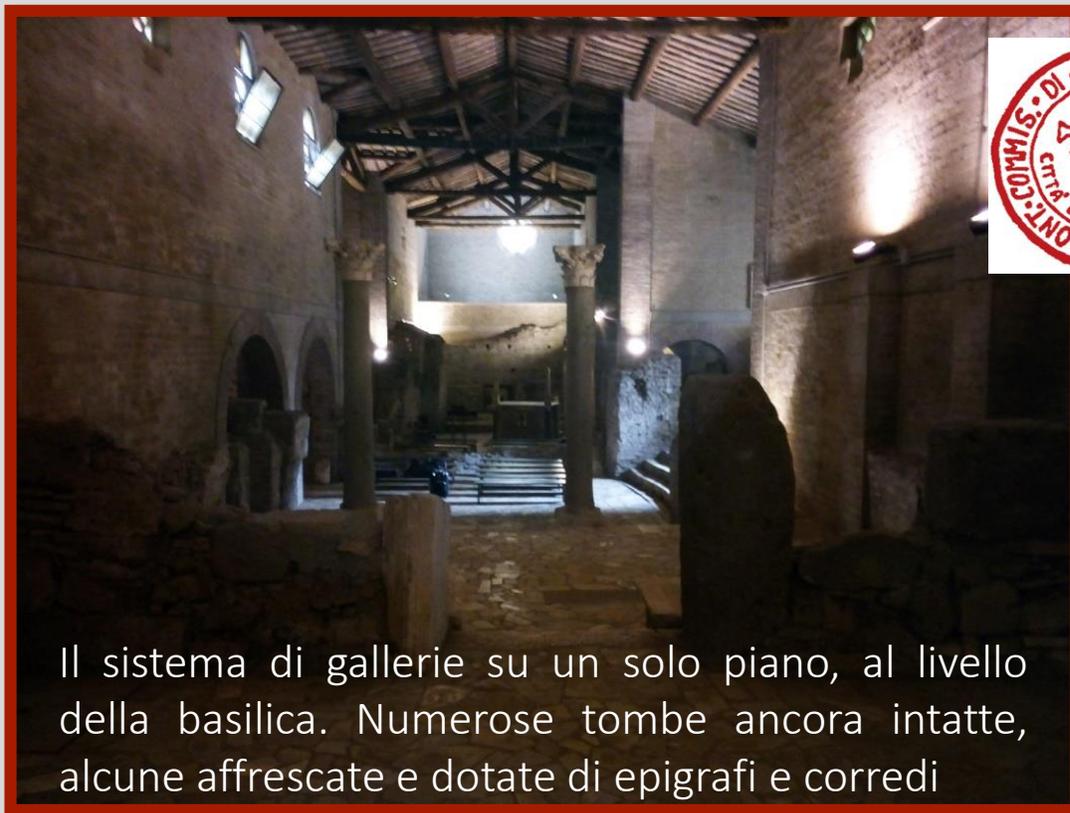
diramazione G16: sepolcro a loculo
Il giardino fiorito dedicato al defunto Savinianus
con chiusura in laterizi, intonacata e affrescata.

La decorazione, delimitata da un grande fascione di colore rosso, raffigura cespi di fiori rossi con una colomba appollaiata sulla prima pianta a sinistra. Il pannello è occupato da una tavola epigrafica con anse a coda di rondine, delimitata da linee rosse, con l'iscrizione "Saviniane spiritus tus in bono". La decorazione del loculo costituisce un evidente richiamo simbolico all'aldilà; inoltre il suo stile e il formulario dell'epigrafe riconducono ad una datazione nell'età costantiniana.

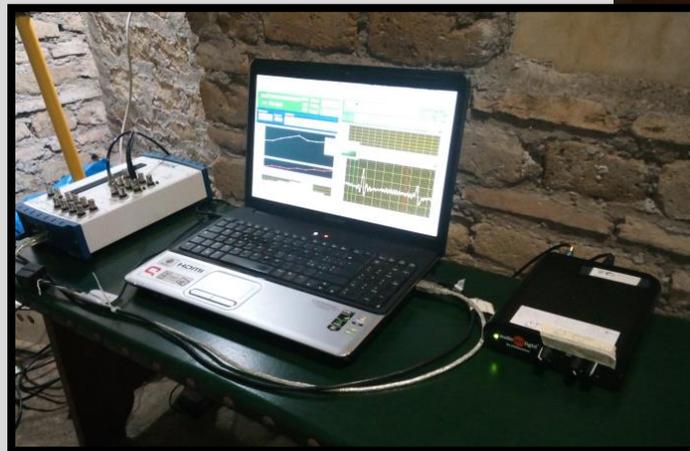
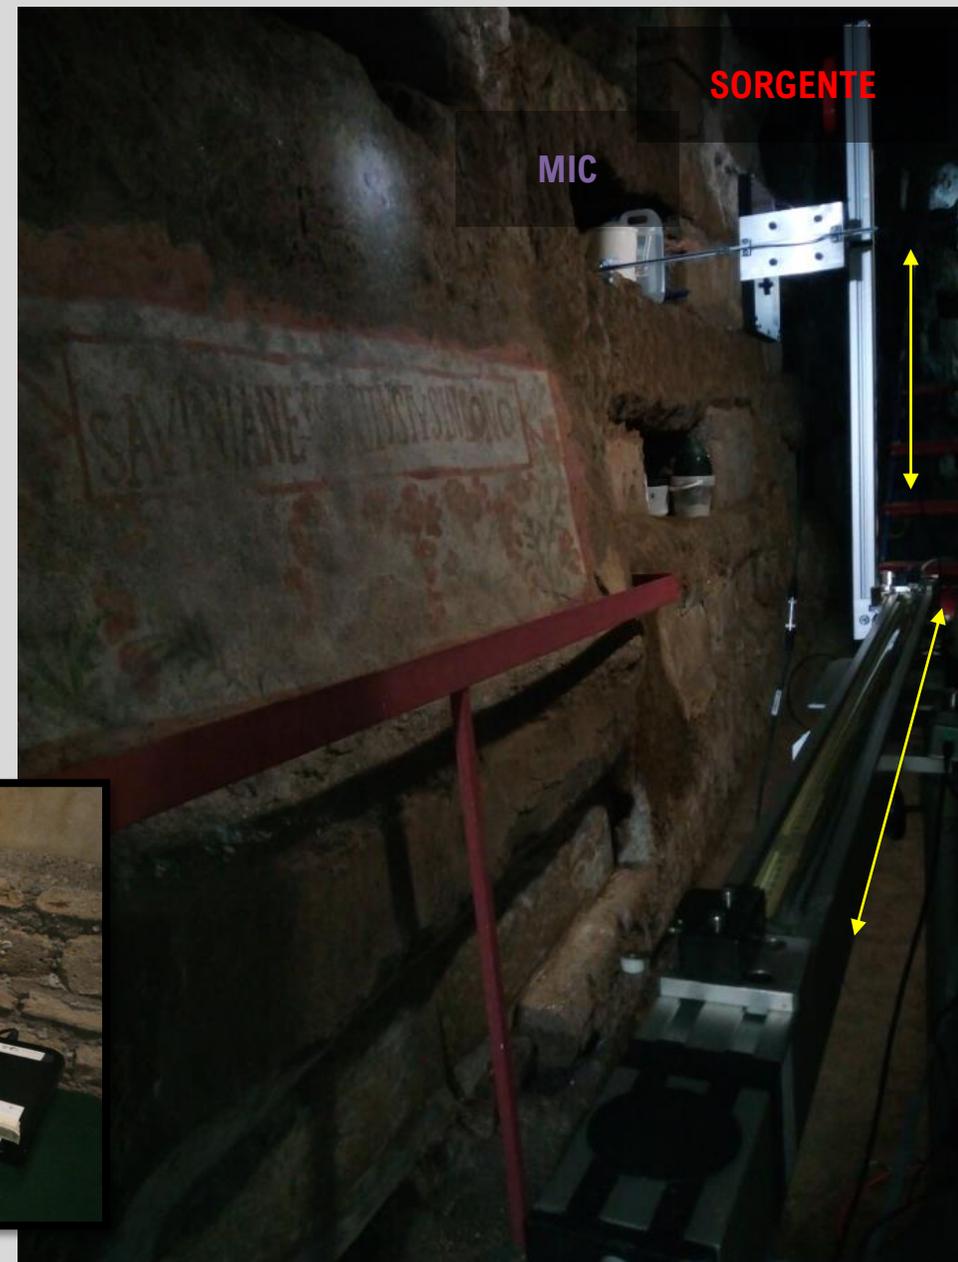
CONDIZIONI DI MISURA

1 giorno
T: $(16 \pm 1)^\circ\text{C}$
RH%: $(99 \pm 1)\%$

AREA DI ANALISI

matrice 9×32 (V×H),
288 punti, distanziati 5
cm; $45 \text{ cm} \times 160 \text{ cm}$

- Alleggerimento dell'unità di movimentazione **riducendo l'ingombro**, utilizzando un singolo punto di appoggio (tre piedi regolabile) per la messa in piano del sistema
- Limitazione del numero di punti, e della durata complessiva della misura ad un giorno **evitando di esporre a lungo l'elettronica a RH% troppo elevata**
- Pensare ad una **nuova restituzione delle immagini acustiche** che fosse accurata ed allineata alla decorazione dell'affresco, pur nell'impossibilità di sovrapporle ad una fotografia dell'affresco

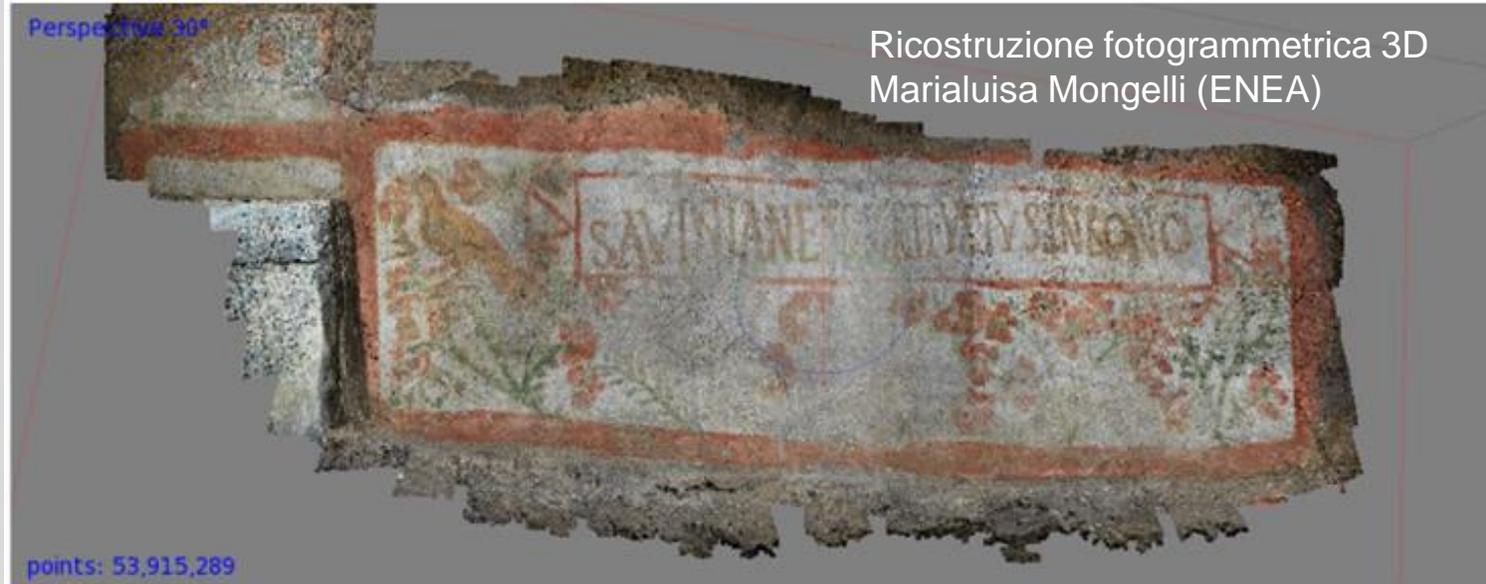
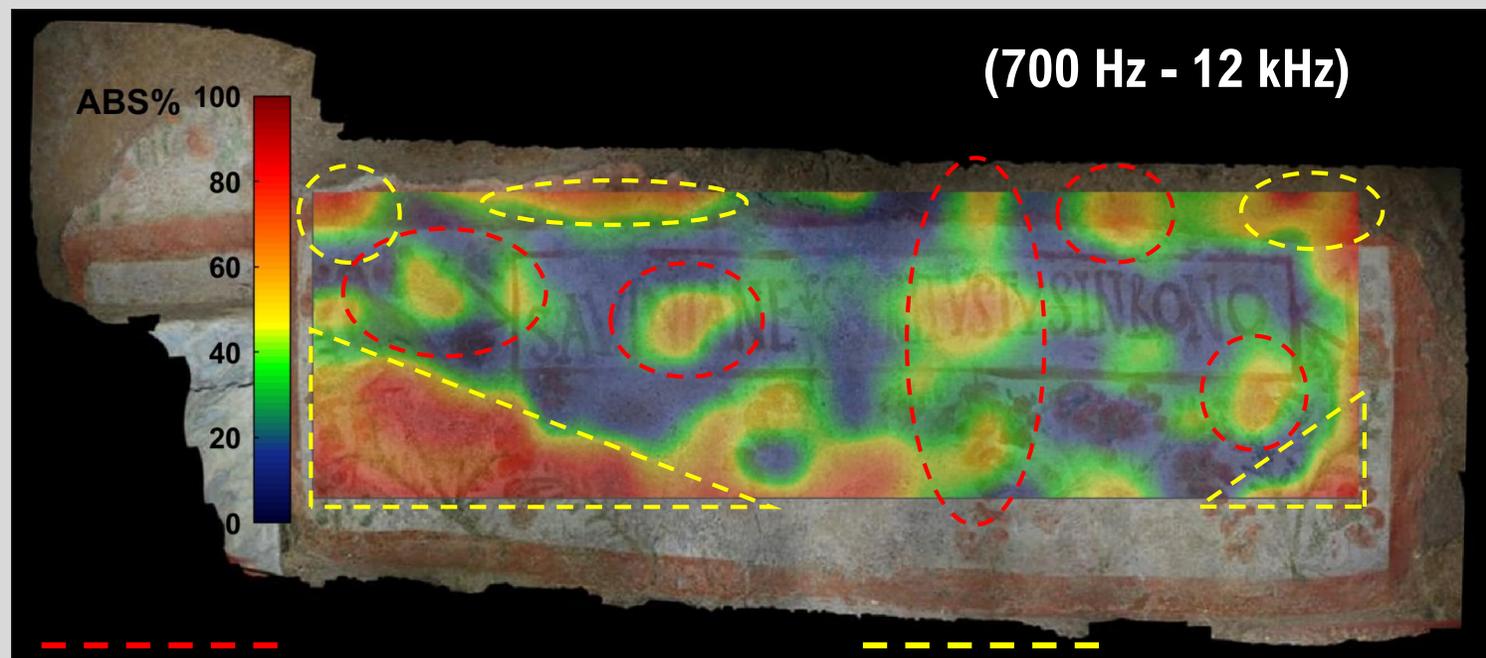
alcune regioni centrali indicano criticità molto localizzate e all'altezza dell'iscrizione

altre aree sono dovute all'effetto dei bordi irregolari, che deviano il fascio acustico

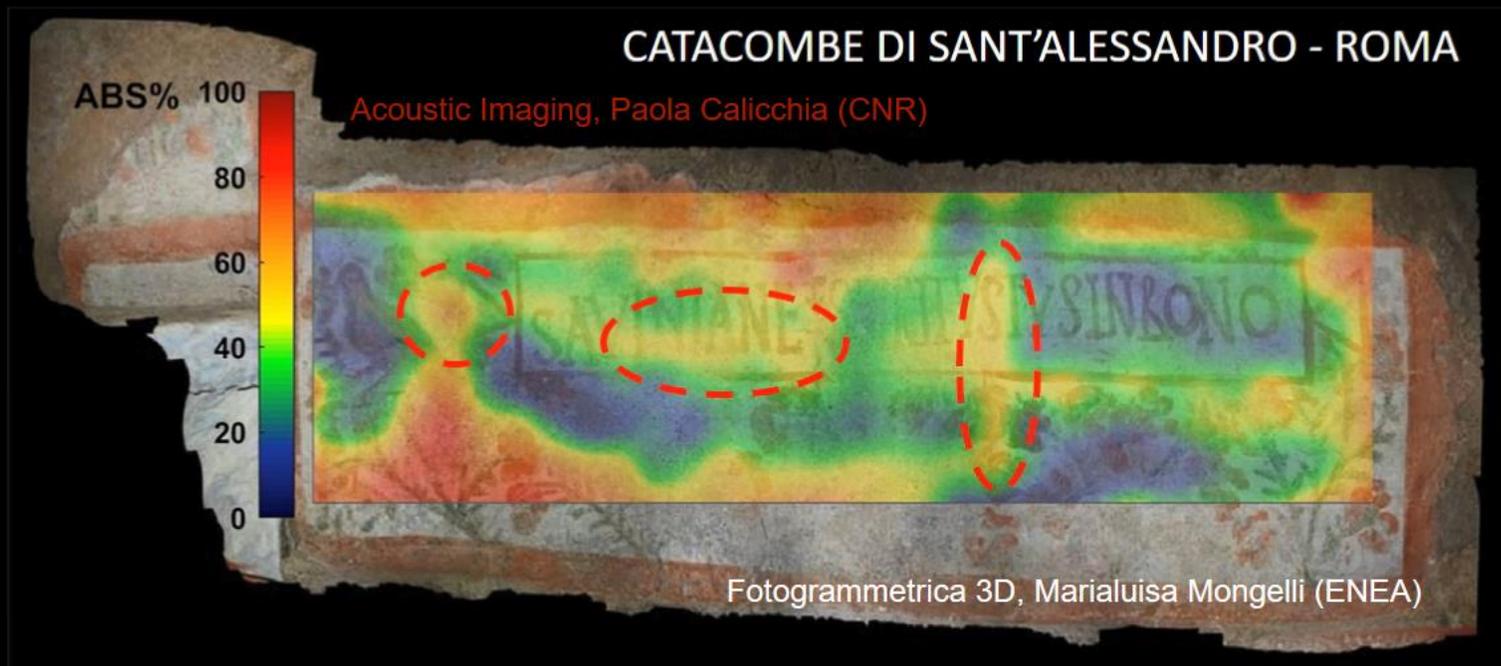
$f_c = 1600 \text{ Hz}$

- Immagini acustiche risolte in frequenza
- frequenze basse (1000 Hz-1600 Hz):
 ampie zone con elevato assorbimento
*una zona verticale si evidenzia a tutta
 altezza nella zona di destra*, e un
 insieme di aree si estendono
*orizzontalmente all'altezza
 dell'iscrizione.*
 - @ 2500 Hz:
 zone di assorbimento molto estese,
 facendo ipotizzare *una risonanza
 dell'intera struttura/cavità.*
 - frequenze medio-alte (4000 Hz,
 6300 Hz-10000 Hz),
 aree critiche come *singoli spot* con una
 maggiore definizione, suggerendo la
 presenza di *distacchi molto superficiali
 e circoscritti.*

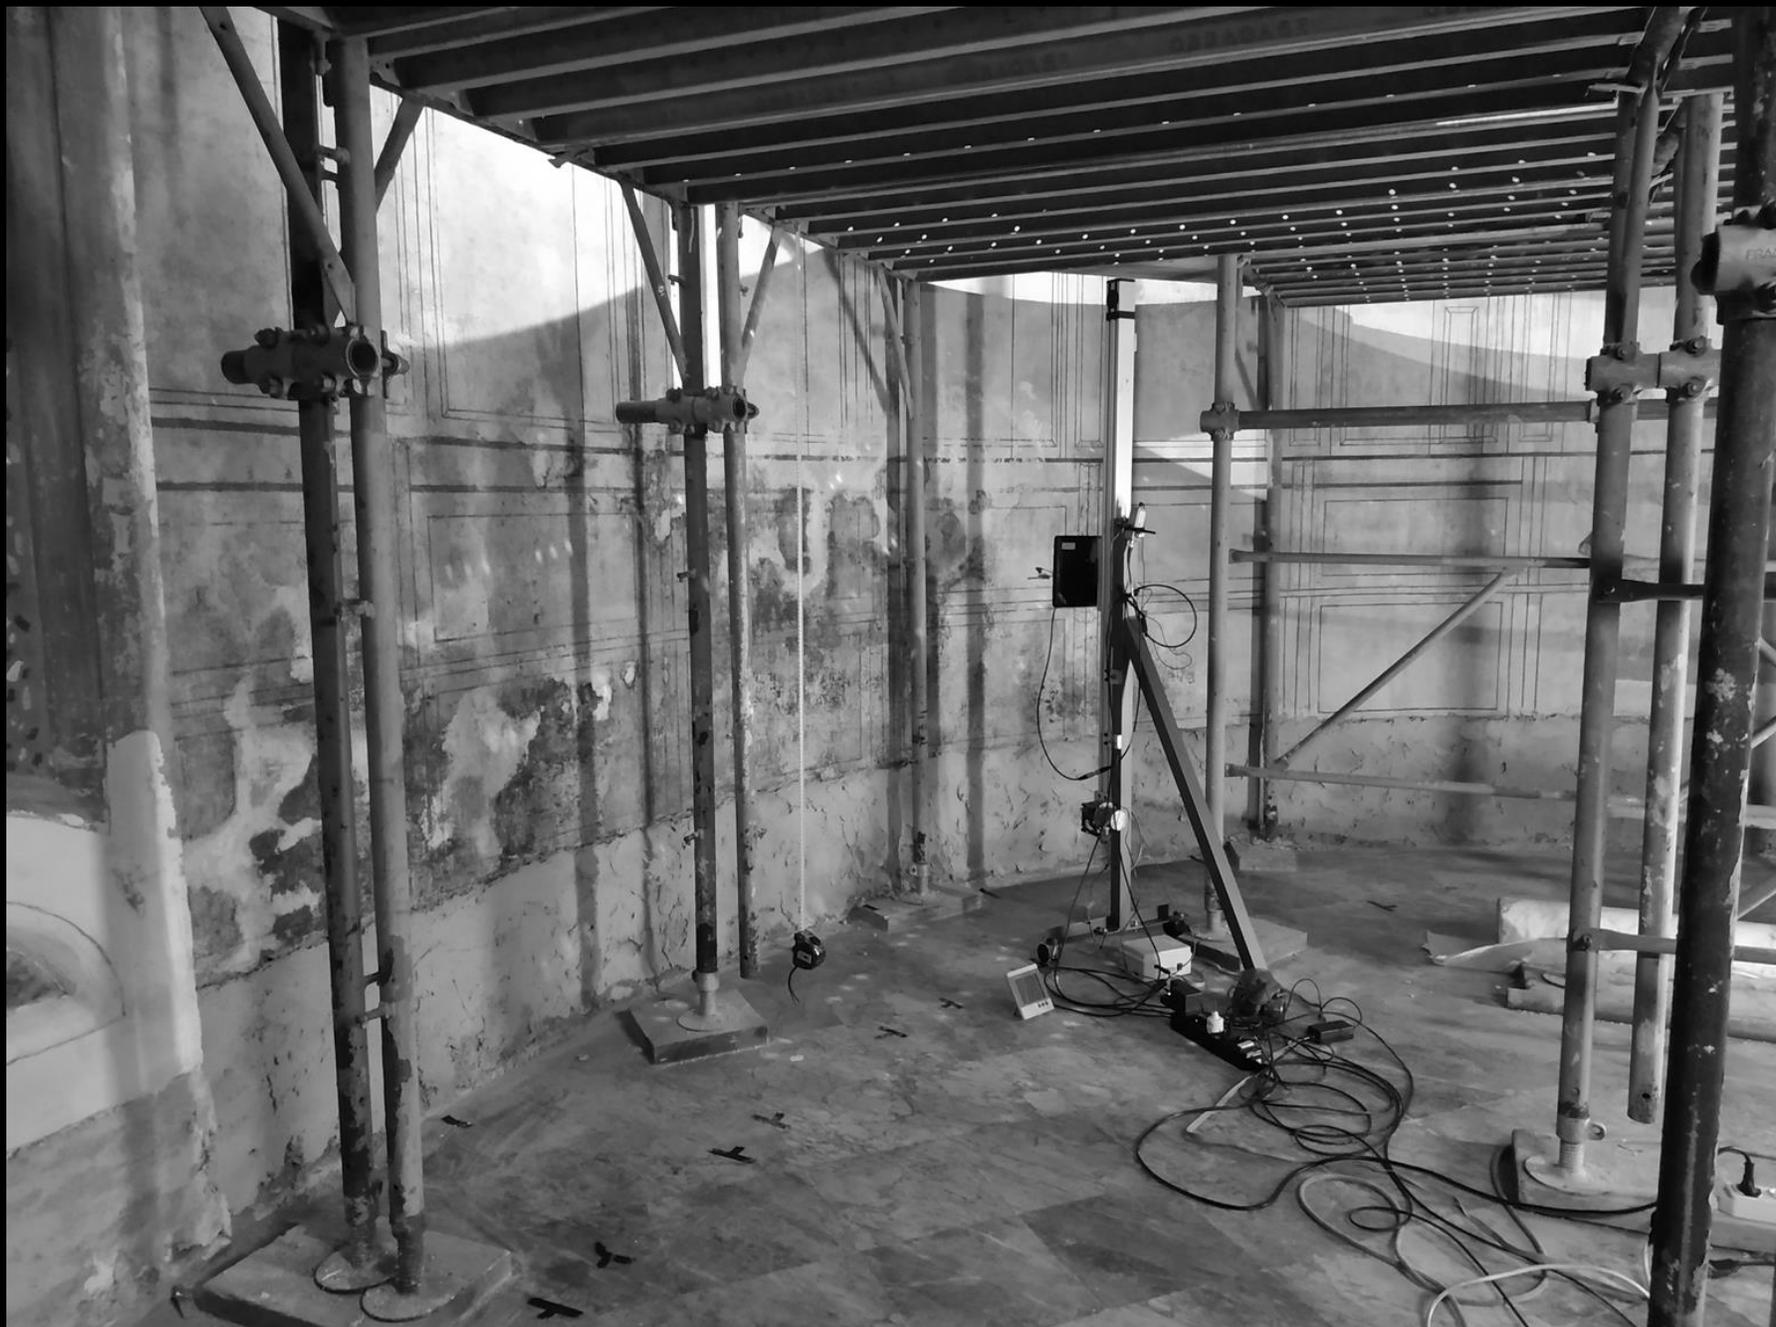
Chiesa di San Nicola in carcere (Roma)

Abside con muratura affetta da criticità legate all'umidità

Una delle basiliche minori nel centro storico di Roma, a ridosso dell'argine sinistro del Tevere, nella zona dell'antico Foro Olitorio. Costruita nel 1128 sulla base di tre templi di epoca repubblicana, rinnovata nel XVI sec da Giacomo Della Porta, e successivamente nel XIX sec. Con il piano regolatore del 1931 la zona circostante viene profondamente modificata lasciando la Chiesa un edificio isolato.

La Chiesa subisce l'effetto di importanti **infiltrazioni di acqua dal suolo**, e da **precipitazioni piovose**. L'elevato livello di umidità nelle murature produce rilevanti effetti sulle superfici dipinte, in modo particolare dell'abside localizzato nella parte più prossima al Tevere.

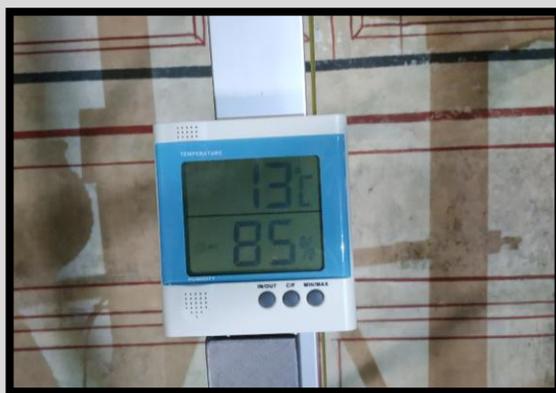
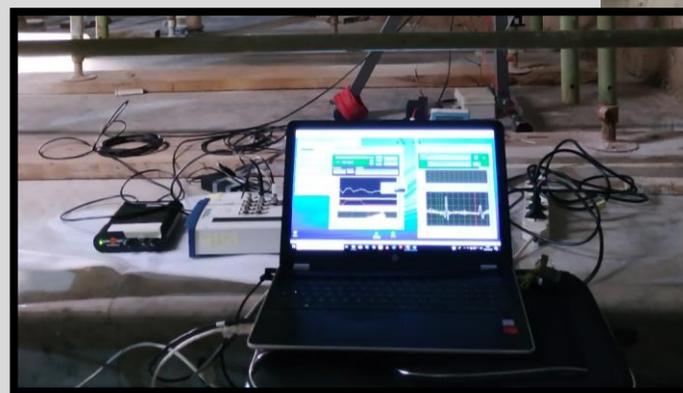
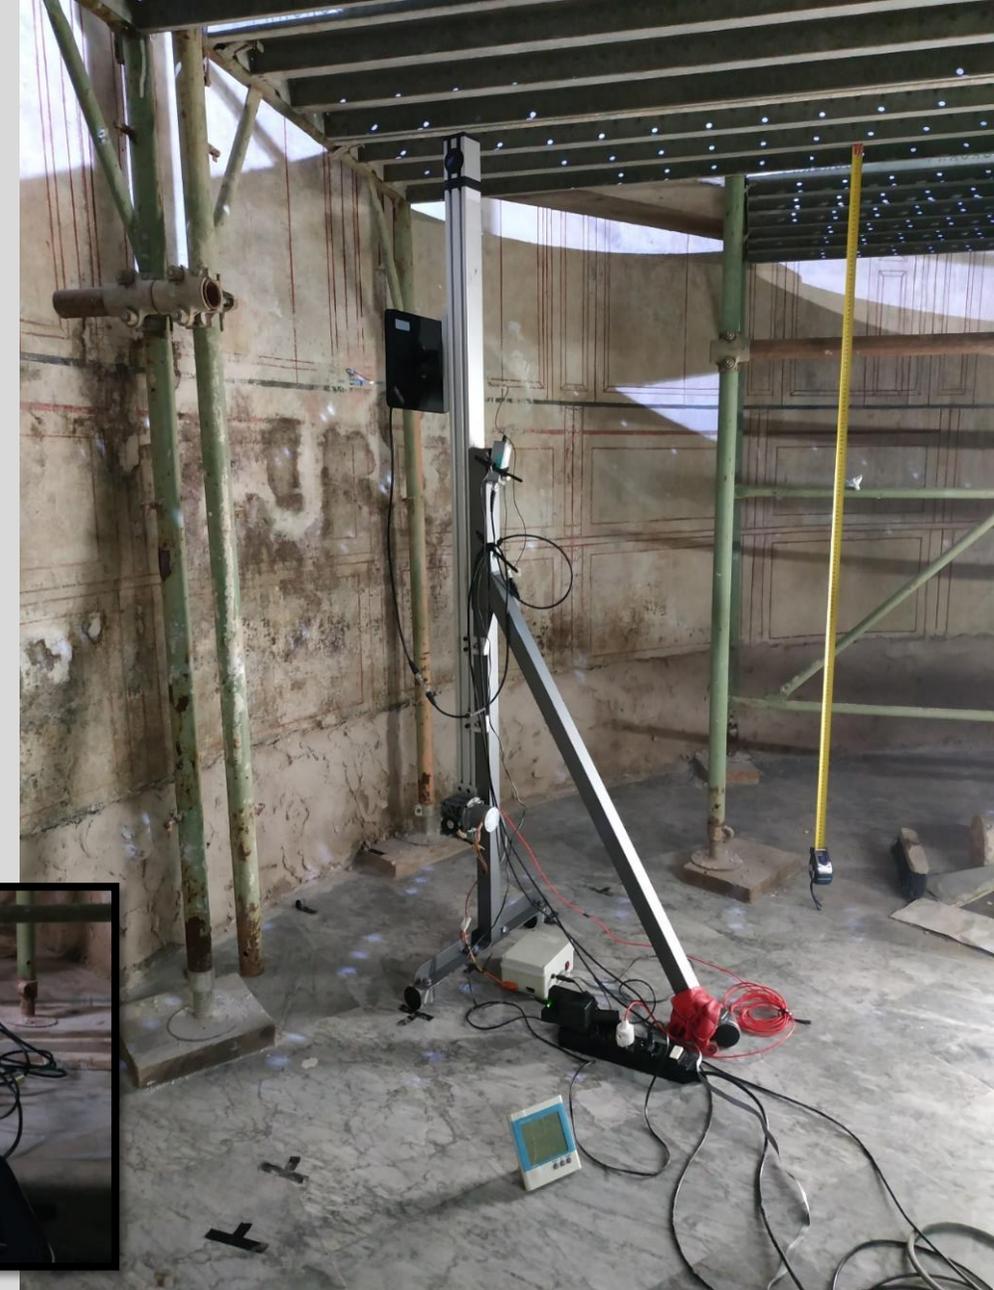
CONDIZIONI DI MISURA

5 giorni

T: (10 - 13 ± 1)°C

RH%: (80 ± 1)%

AREA DI ANALISI

matrice 23 × 14 (V×H),
322 punti, distanziati 5
cm; 110 cm × 1030 cm

- Limitazione del numero dei punti di analisi, **limitando sia l'estensione sia la risoluzione spaziale** dell'immagine acustica
- Pensare ad una **nuova restituzione delle immagini acustiche** che fosse coerente anche con le altre metodologie impiegate

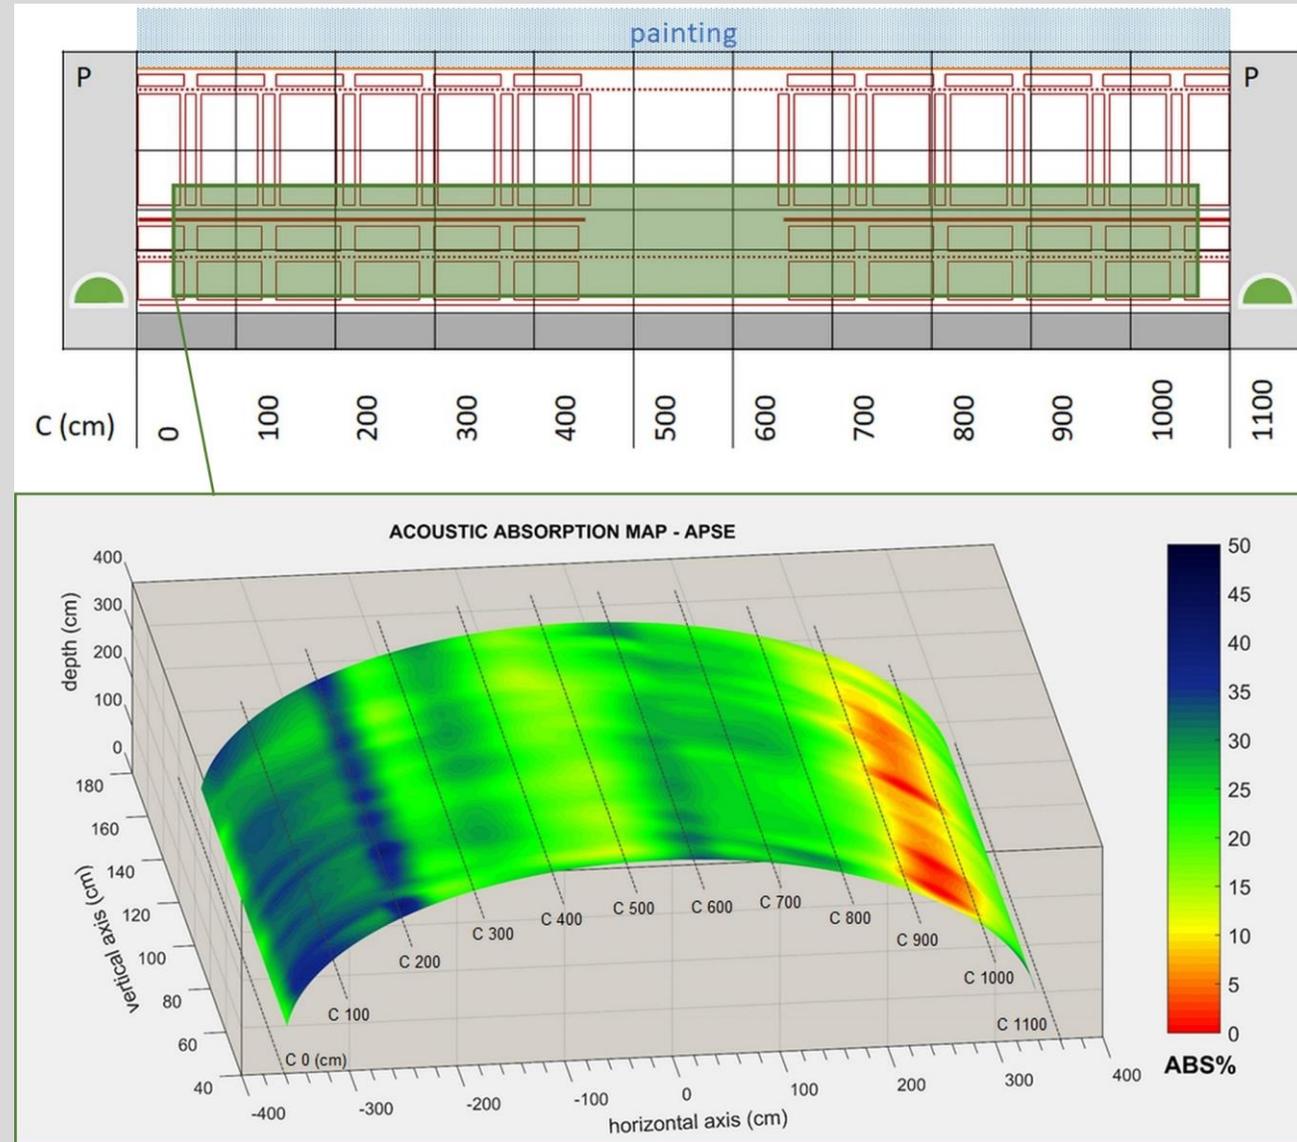
DETERIORAMENTO DELLE PROPRIETA' ELASTICHE DELLA MURATURA NELLE AREE DOVE NMR E IRT RISCONTRANO MAGGIORE CONTENUTO DI ACQUA

Table 2. Synthesis of the experimental evidence. The NMR is marked as the direct measurement of the water content; the three leftmost columns discriminates the surface-sensitive techniques from the two rightmost depth-sensitive.

NMR	IRT	LIF	AI	AT
APSE	Right	High Humidity wet areas up to h = 1500 cm	Wet areas up to h = 1500 cm	Good state	
	Center	Wet areas up to h = 80 cm	Lower humidity	Good state light detachment, not correlated with water	
	Left	High Humidity wet areas up to h = 1800 cm	Wet areas up to H = 2000 cm on the side closest to the left pillar	Not uniform with partial pigment removal, and biological attack	Structural weakening
	Low	Saturation up to 30%	Wet areas	Not uniform with partial pigment removal, and biological attack	Vertical homogeneity
PILLARS	High	Saturation up to 10%	Dry areas	Quite uniform, with slight pigment alteration	Vertical homogeneity
	Right		Same conditions of right side of apse		Vertical inhomogeneity
	Left		Same conditions of left side of apse. More critical		Vertical inhomogeneity. More critical
		Surface		In depth

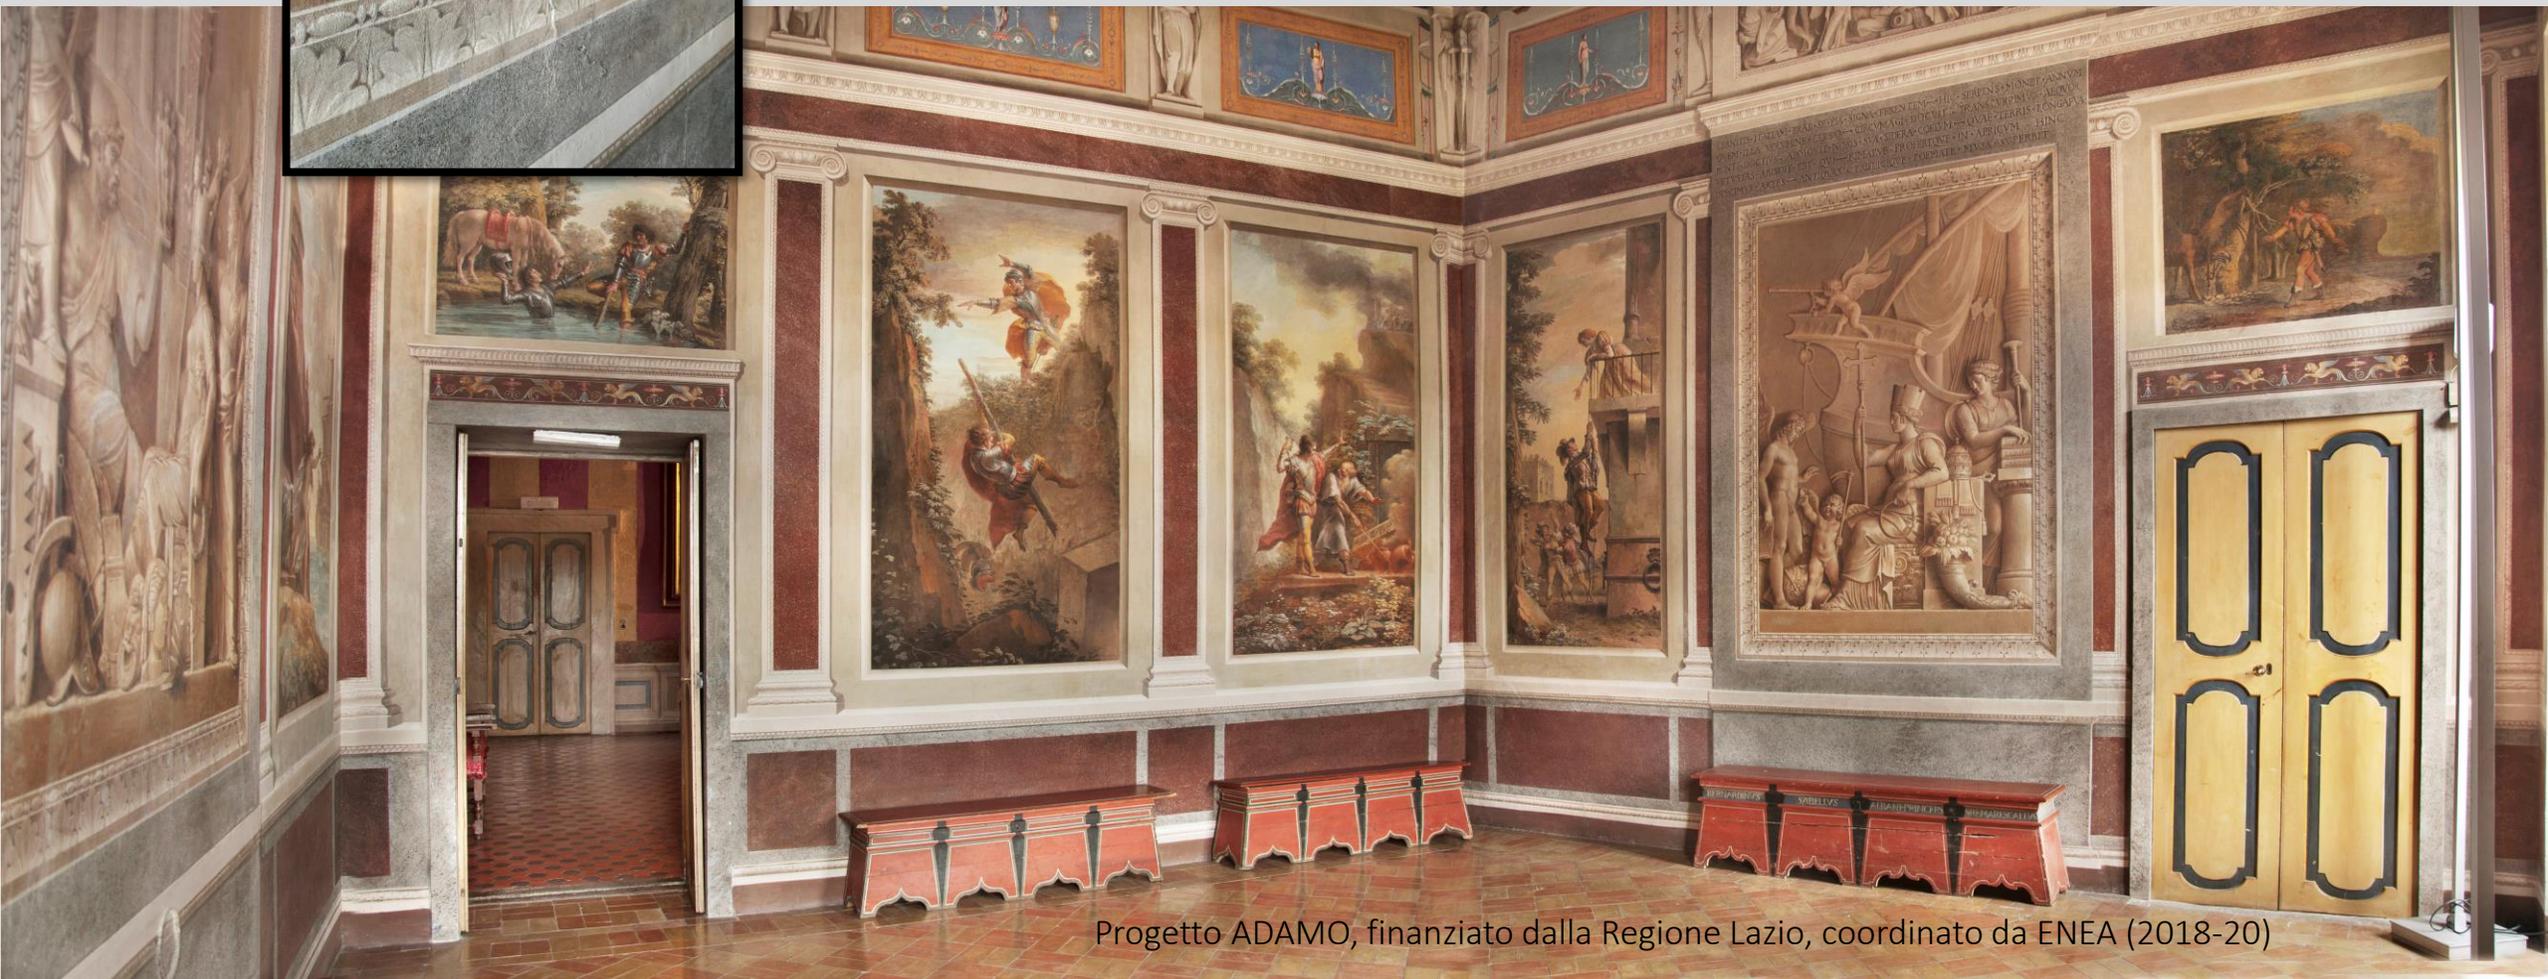
Danni strutturali delle superfici dipinte

Il palazzo con impianto medievale, appartenuto alla Famiglia Savelli, nel 1661 è acquisito dalla Famiglia Chigi che ne fa un residenza nello stile del Barocco Romano. Al piano nobile, nell'ala sinistra del Palazzo Chigi si trova la Sala dell'Ariosto, con un ciclo ispirato all'Orlando Furioso dipinto da Giuseppe Cades nel 1788, assieme ai due dipinti monocromi *Graecia Vetus* e *Italia Nova*

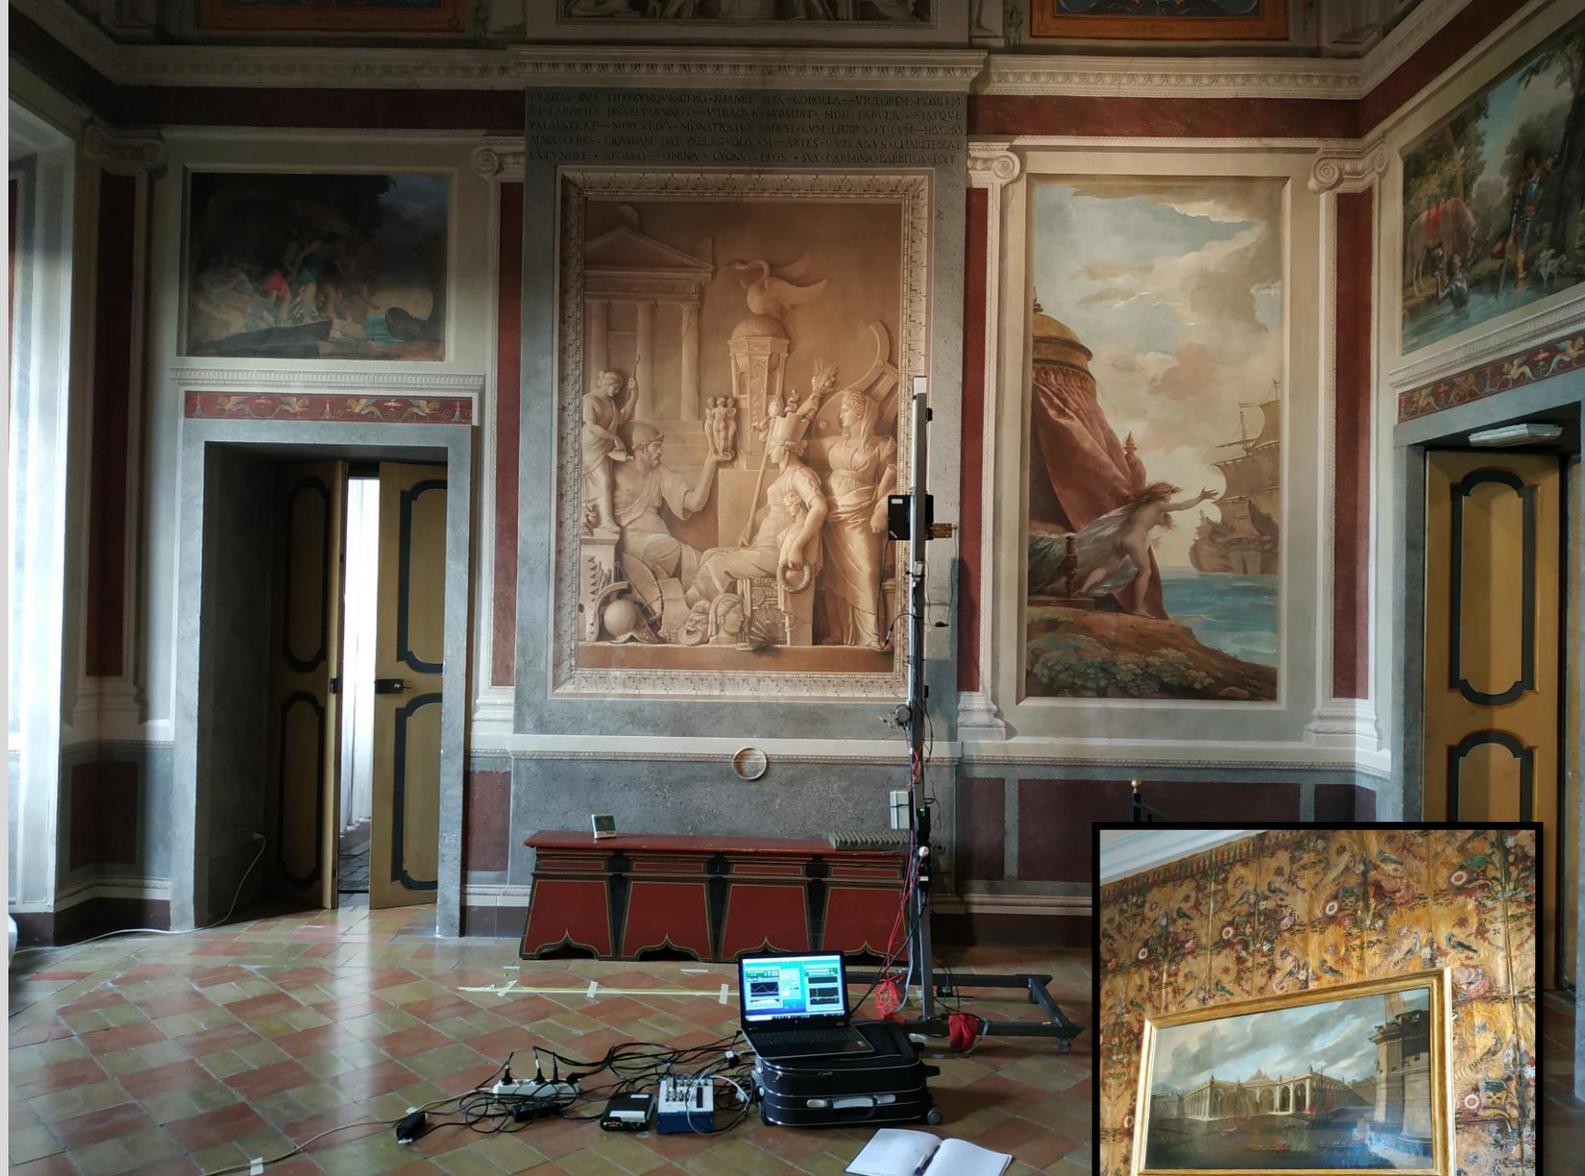
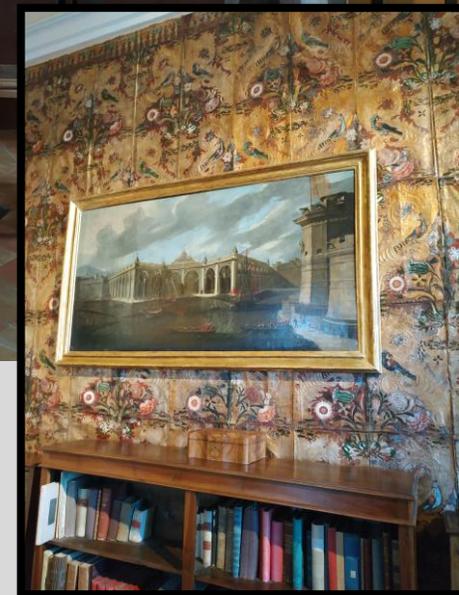
CONDIZIONI DI MISURA

5 giorni
T: $(13 \pm 1)^\circ\text{C}$
RH%: $(46 - 58 \pm 1)\%$

AREA DI ANALISI

matrice 43×33 (VxH),
1419 punti, distanziati
5 cm; 160 cm \times 210 cm

- Limitazione dell'estensione dell'area di analisi, **limitando leggermente l'estensione** dell'immagine acustica
- **Ulteriori approfondimenti** sono stati possibili successivamente
- Pensare ad una **integrazione delle immagini acustiche** con altre metodologie impiegate per mettere a fuoco problematiche

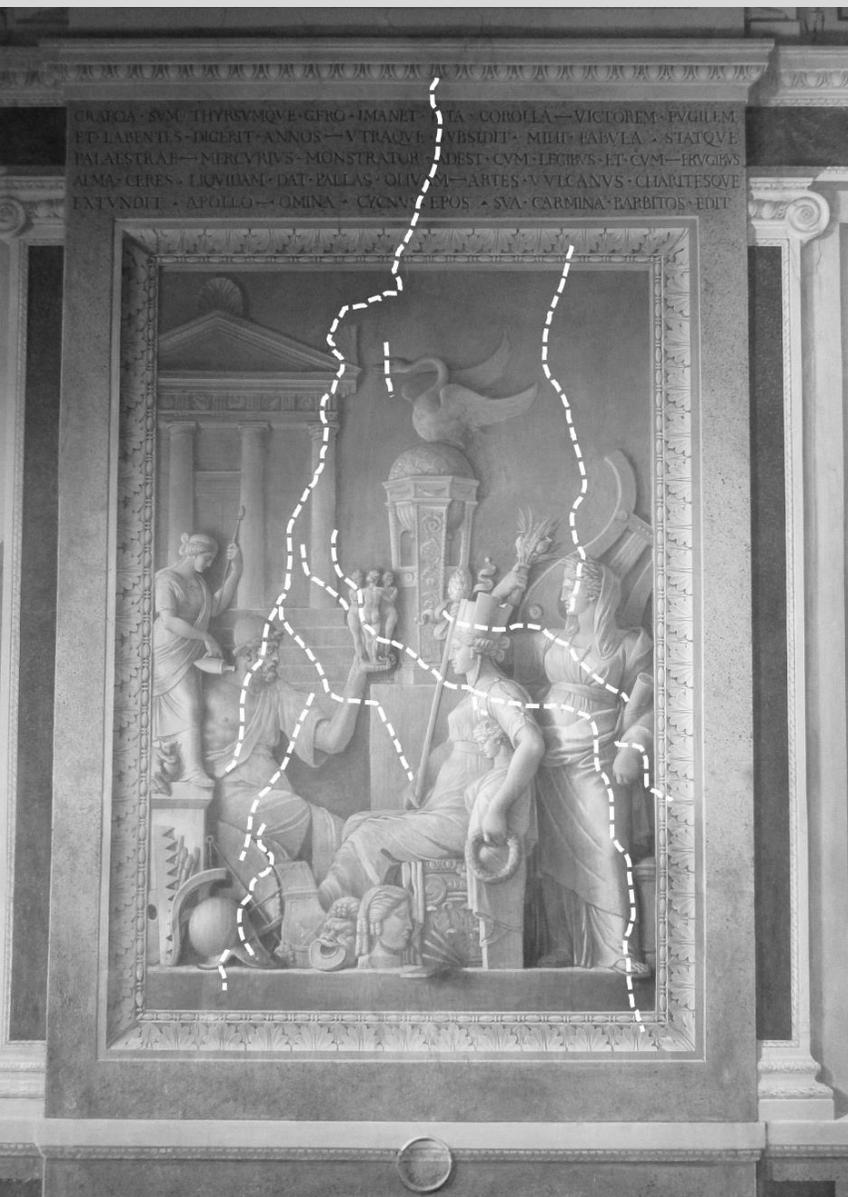
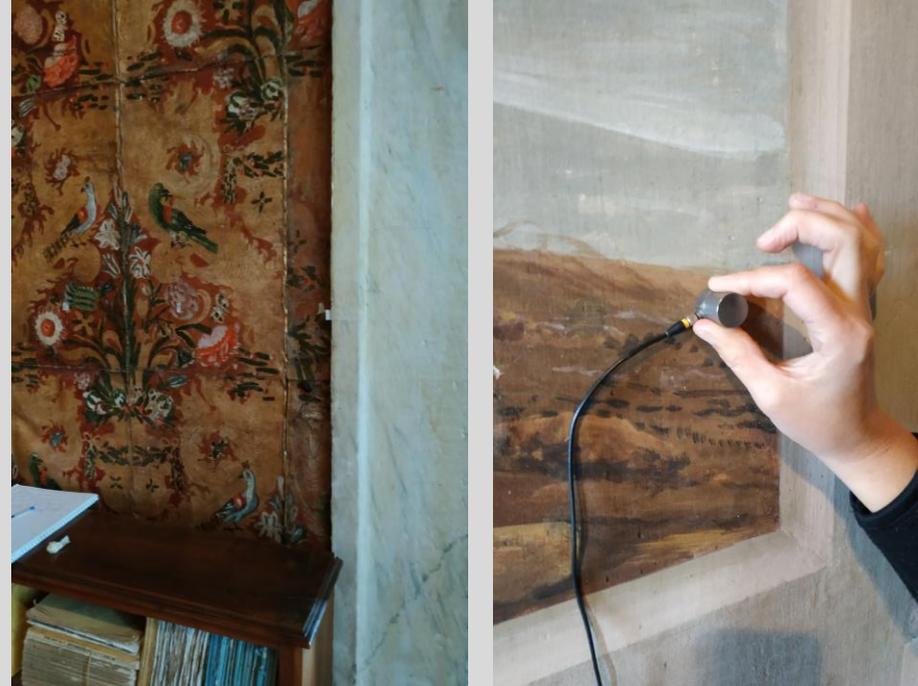
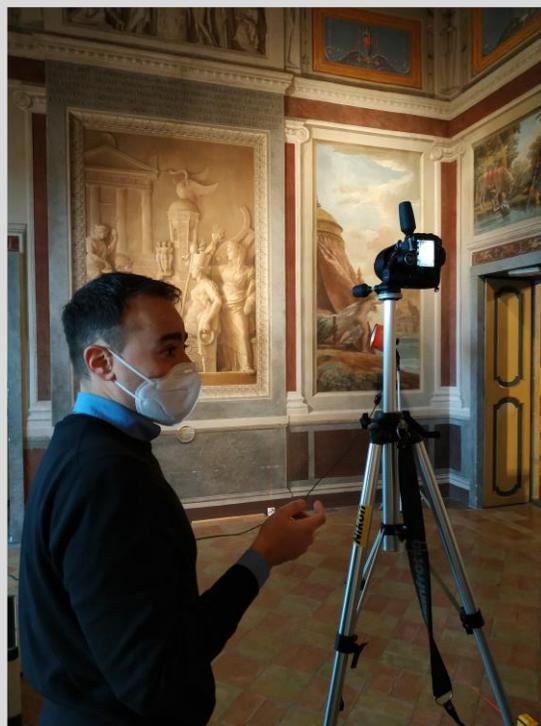
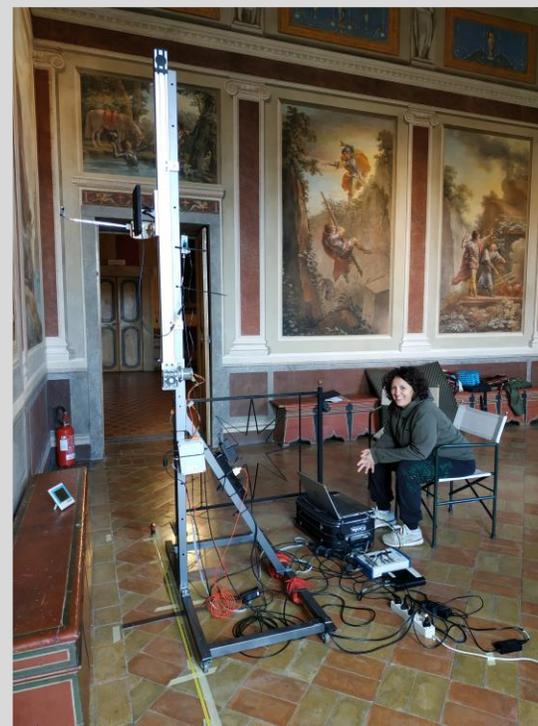
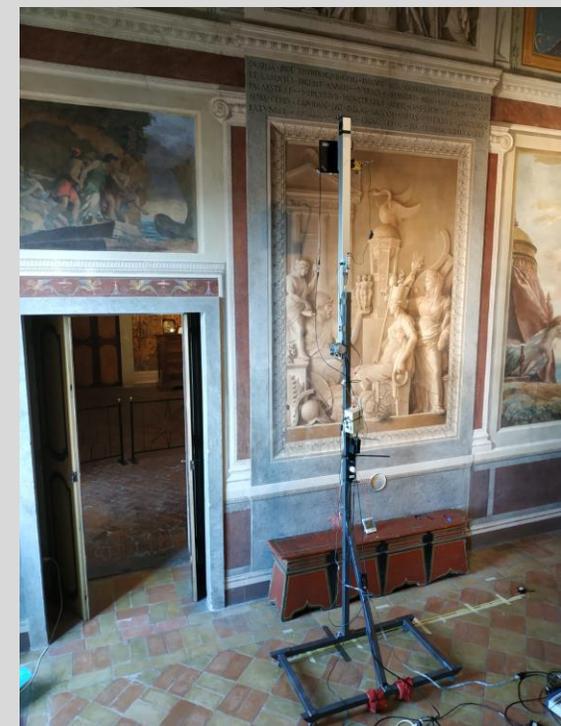
GRAECIA VETUS

Interventi diagnostici integrando:

- *Acoustic Imaging* risolto in frequenza;
- *Tomografia acustica* con martelletto;
- *Fotogrammetria*

Analisi di superficie e di profondità
