IL CODICE DI CALCOLO **NOSA** PER L'ANALISI STRUTTURALE DI ANTICHE COSTRUZIONI IN MURATURA

IL NOSA E' UN CODICE DI CALCOLO AGLI ELEMENTI FINITI PER L'ANALISI STRUTTURALE DI COSTRUZIONI IN MURATURA.

LA MURATURA E' MODELLATA COME UN MATERIALE ELASTICO NON LINEARE CON RESISTENZA A TRAZIONE DEBOLE O NULLA E RESISTENZA A COMPRESSIONE INFINITA O LIMITATA.

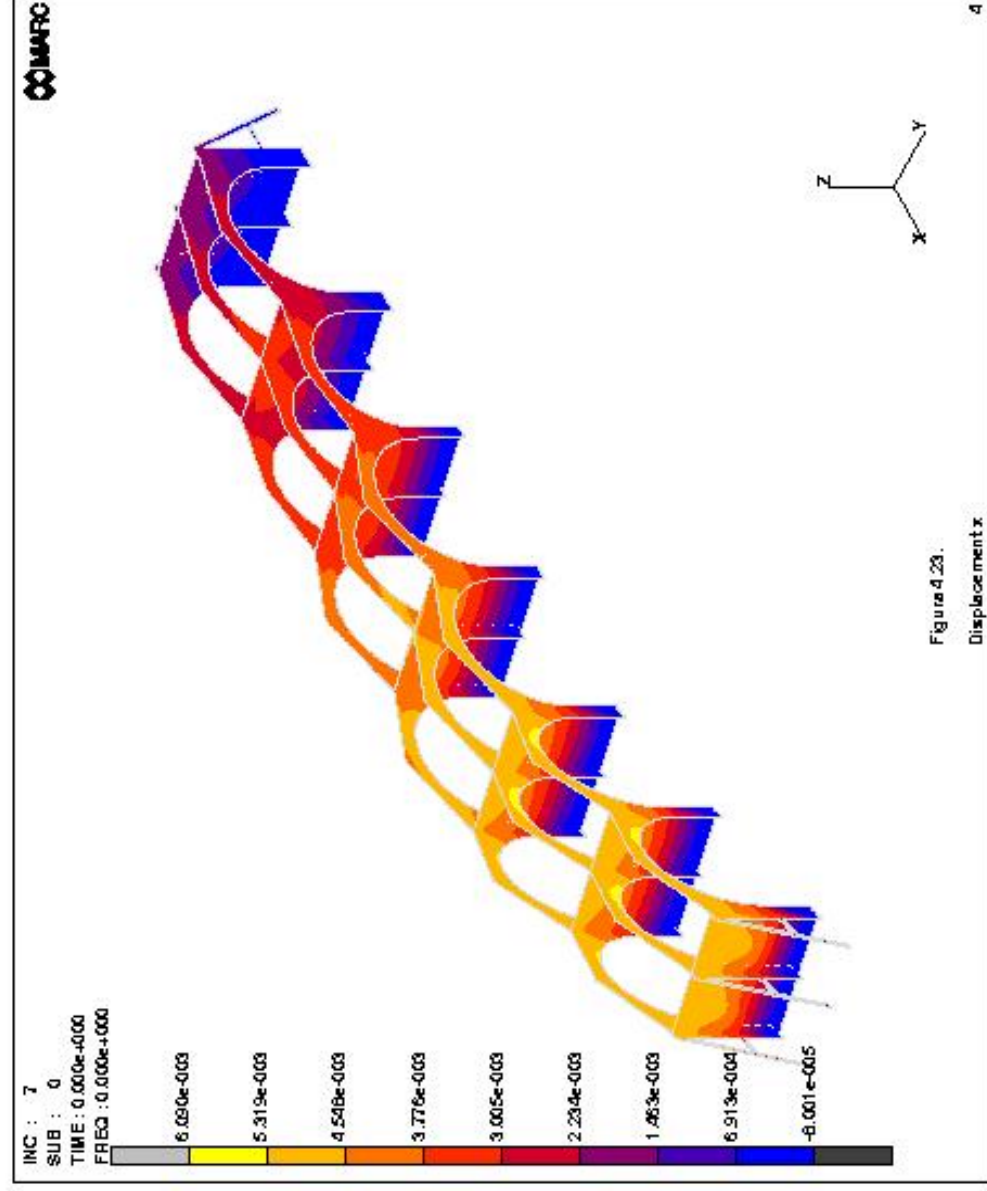
SPOSTAMENTI ORIZZONTALI DELLA STRUTTURA CONSOLIDATA MEDIANTE CONTRAFFORTI

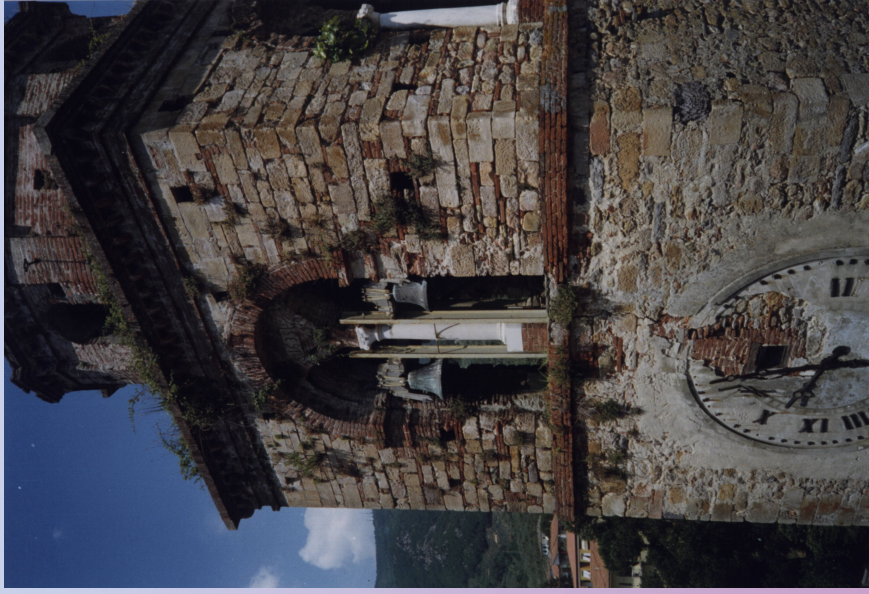
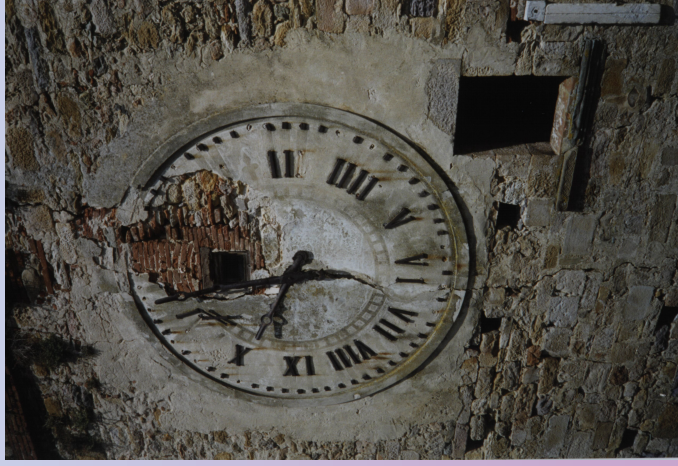
**L'ANALISI NUMERICA E' SERVITA A SPIEGARE
LA PROBABILE CAUSA CHE HA DATO
ORIGINE ALLE VISTOSE FESSURE VERTICALI
PRESENTI SUL CAMPANILE**

FESSURE PASSANTI SUI LATI DEL CAMPANILE

ESTERNO

INTERNO

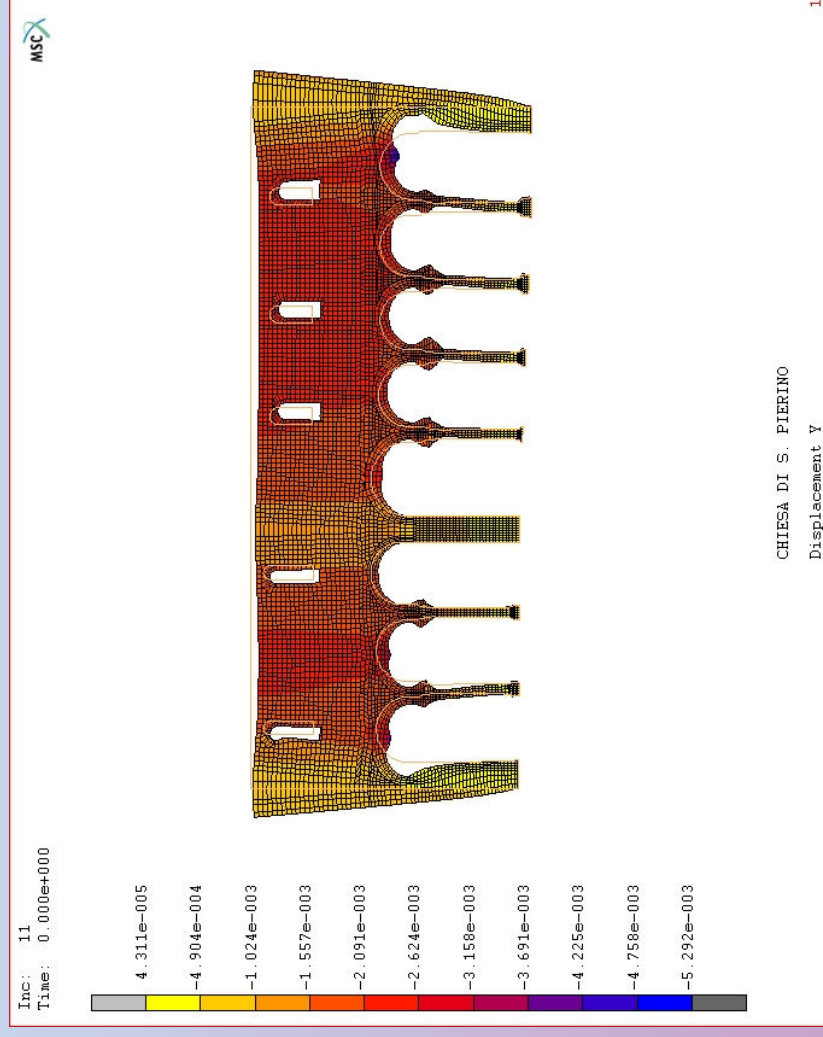
SPOSTAMENTI IN DIREZIONE Y

I MASSIMI ABBASSAMENTI SONO DI CIRCA 4 mm E SI HANNO IN CHIAVE DEI DUE ARCHI ESTREMI.

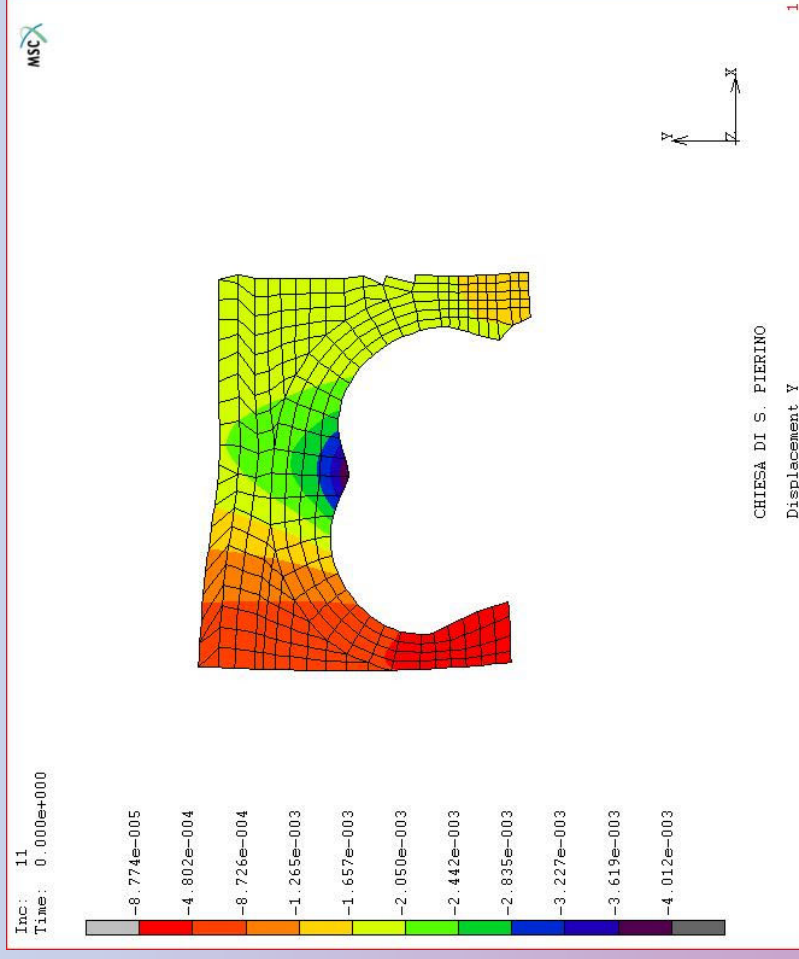
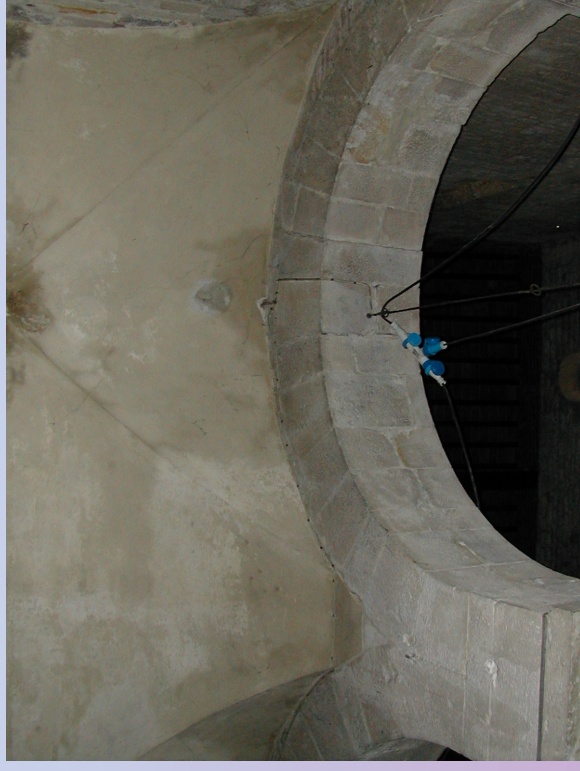
CONFRONTO TRA ANALISI NUMERICA E RILIEVO

E' EVIDENTE IL RISCONTRO TRA I RISULTATI DELL'ANALISI E L'ABBASSAMENTO DEL CONCIO IN CHIAVE MISURATO NEL RILIEVO

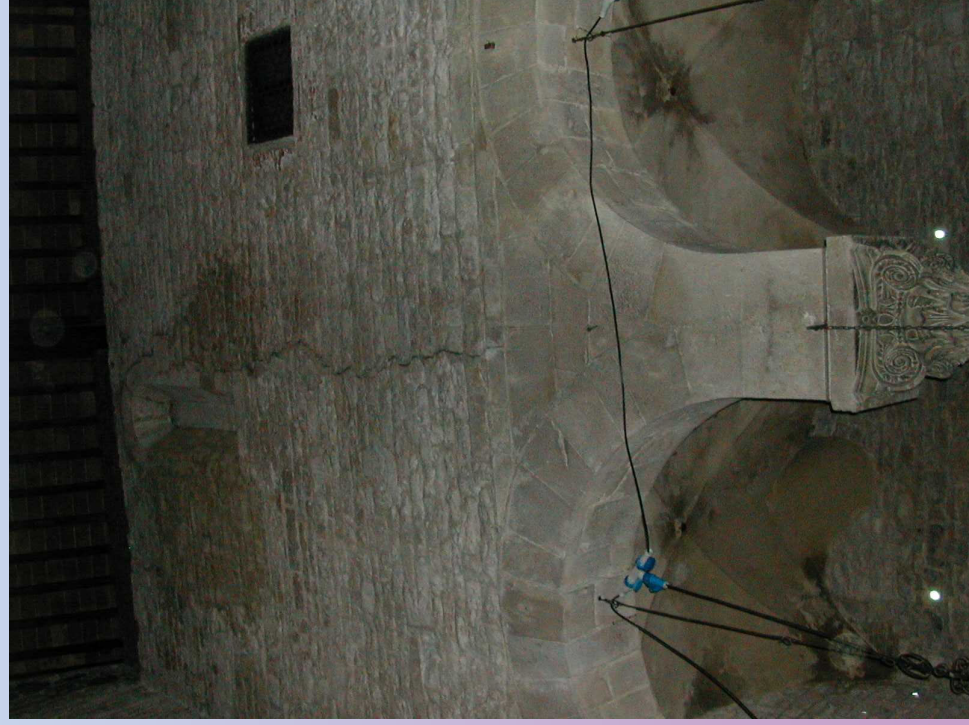
LE FRATTURE VERTICALI

IL CODICE DI CALCOLO E' STATO
UTILIZZATO PER INDIVIDUARE
L'ORIGINE DELLA LESIONE
VERTICALE PRESENTE SUL MURO
IN CORRISPONDENZA DEL
PILASTRO 2.

L'ORIGINE DI TALE FESSURA
POTREBBE ESSERE IL CEDIMENTO
DEI PILASTRI 1 E 3.
