Nuove ricerche sulla fortezza greca di Monte Turcisi (CT) – Rapporto preliminare

Melanie Jonasch - Claudia Winterstein - Flavio Ferlito¹

In 2016 and 2017, two field campaigns of architectural survey and archaeological excavation were conducted at the Greek fortress of Monte Turcisi in the province of Catania, Sicily. This military outpost of likely Syracusan dependence sits on top of a small mountain at the edge of the alluvial plain of Catania and offers an excellent overview of the wider area. The rather well-preserved remains of the fortification walls and outworks, as well as the interior structures of the Greek fort and a 17th-century hermitage, were documented and investigated during the two campaigns. In addition, five test trenches were excavated to collect basic information on the building techniques, chronology and stratigraphy of the fortress. The research conducted to this point suggests a construction date in the first half of the 4th century BC, possibly during the reign of Dionysius I. An artillery emplacement on the western slope was added at a later stage. The interior structures of the fortress seem to have been destroyed and rebuilt at least twice in the 4th an

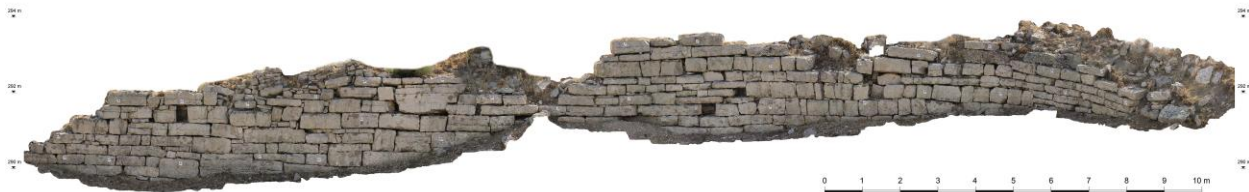
Fig. 6. Ortofoto del muro di fortificazione orientale.

Il lato orientale è composto da blocchi di dimensioni e disposizioni irregolari. Nel suo tracciato sono riconoscibili diverse sezioni che mostrano il percorso dei lavori di costruzione da sud a nord (fig. 6): la sezione del muro, che si riallaccia direttamente al banco roccioso nell'angolo sud-est della sommità, è principalmente composta da blocchi di esigua altezza. Solo in alcuni punti sono stati inseriti blocchi più grandi che hanno comportato una discontinuità e irregolarità dei giunti orizzontali. Le sezioni successive sono invece formate da filari di blocchi piuttosto regolari con altezze però differenti. L'estremità settentrionale del muro, che costituisce il fianco esterno della porta nord, è gravemente danneggiata dallo scivolamento del terreno.

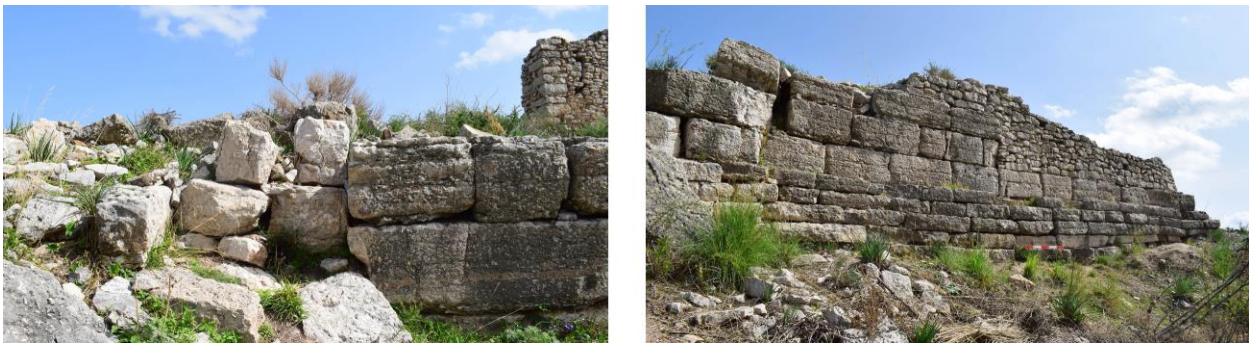
Fig. 7. Veduta del muro di fortificazione occidentale – a destra la parte meridionale con la base scalonata, a sinistra il particolare del blocco d'angolo.

Il muro del lato opposto, ossia occidentale, è composto da un basamento costruito sulla roccia viva, che consiste di cinque filari di blocchi, alti circa 25 cm, con profilo gradinato. Sopra ad essi si erge un alzata con blocchi isodomi di un'altezza di circa 55 cm e una lunghezza massima di 1,90 m (fig. 7 a destra). Una porzione del muro soprastante, fatta di pietrame irregolare di piccola e media taglia, fa parte del restauro moderno. Verso nord, anche questo muro ha subito danni a causa dello smottamento del terreno. Manca, infatti, il collegamento tra questo tratto e una piccola sezione al centro del lato occidentale, che tipologicamente si riallaccia alla muratura della parte meridionale. L'attento rilievo architettonico ha però permesso di intercettare in quest'area un blocco d'angolo (fig. 7 a sinistra), o parte di una sporgenza, di una torre e/o di una postierla utilizzata per sortite durante l'assedio.

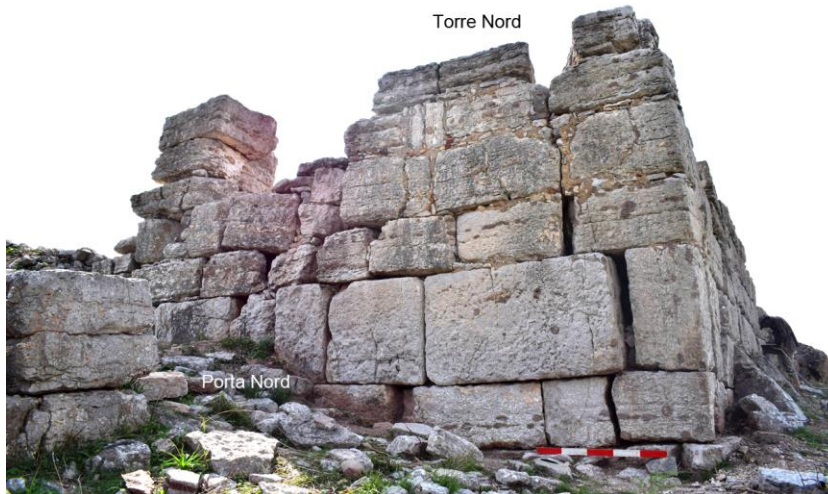
Fig. 10. Veduta del fianco occidentale della torre.

All'interno della torre è ancora visibile anche il fronte interno di parete, realizzato non con blocchi squadrati, ma inzeppando pietre di piccole e medie dimensioni tra le irregolarità della parte posteriore dei blocchi del fronte esterno (fig. 9). Lì può anche essere misurato lo spessore totale del muro con una variazione tra 95 cm e 1,05 m. La diversa cura impiegata nella realizzazione dei due fronti di parete dimostra una volontà di risparmio economico e la grande importanza che veniva attribuita all'apparenza esterna della fabbrica. Ciò si capisce ancora meglio dalla scelta della posizione ortostatica dei blocchi dell'angolo della torre, che suggerisce un'elevata resistenza della muratura (fig. 10).

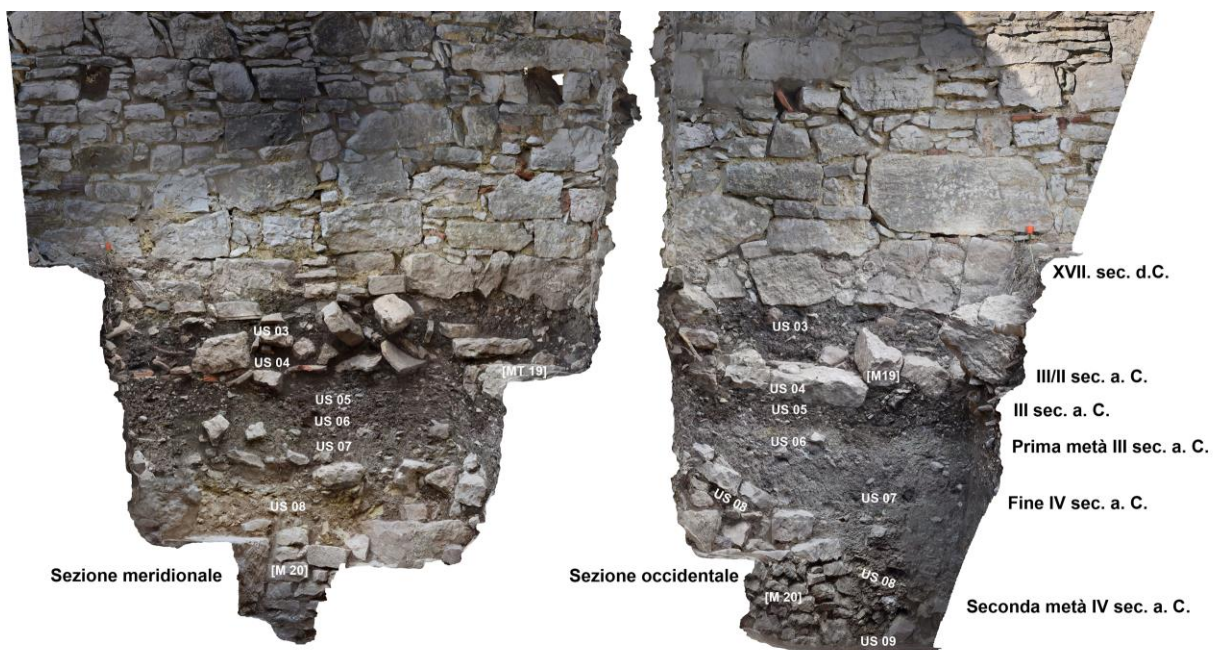
Fig. 13. Ortofoto delle sezioni meridionale e occidentale del saggio n°1.

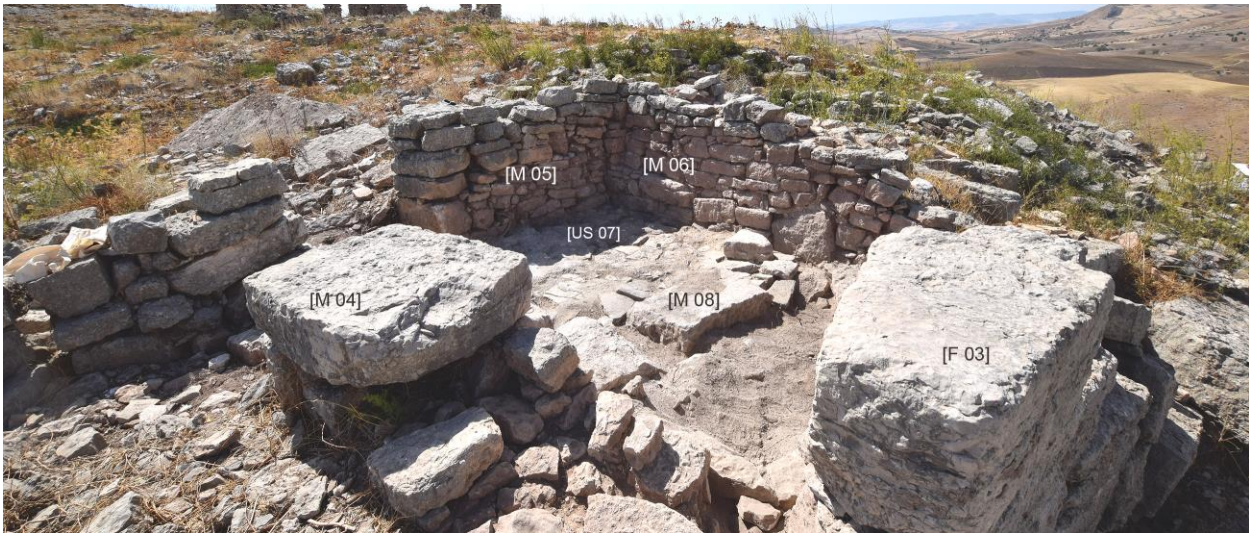
Fig. 15. Veduta del vano accanto alla torre in corso di scavo.

La prima azione effettuata è stata lo sgombero di una grande quantità di pietre non lavorate crollate o depositate in un periodo indubbiamente recente (**US 01**, **US 02**). Molti frammenti di maiolica e di tegole di età moderna confermavano il riutilizzo di questa parte della fortificazione greca in epoca recente, tra XVIII e XIX sec. d.C. Sotto il pietrame disorganizzato sono poi stati trovati i residui di un tetto fatto di canne e malta di calce e coperto con coppi leggeri (**US 03**). Uno strato di cenere delle canne bruciate (**US 04**) fa supporre che la distruzione dell'ambiente sia stata causata da un incendio. Il crollo del tetto con tutti i suoi elementi posava su un lastricato di pietre (**US 08**), coperto da un battuto di malta (**US 07**) per l'utilizzo in età moderna (fig. 15, 16).

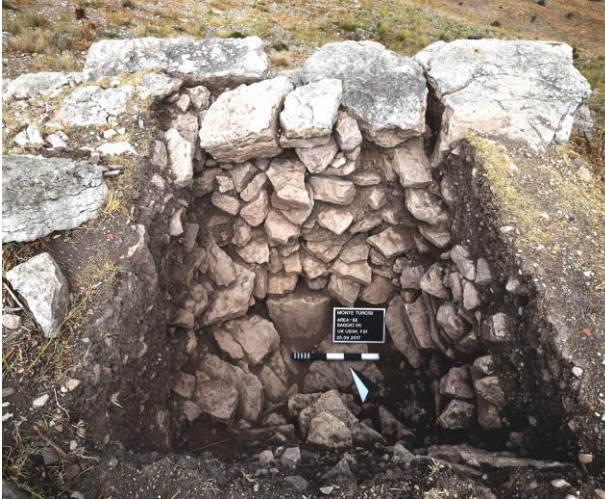
Fig. 17. Veduta dell'interno della parte inferiore del muro di fortificazione Orientale.

Con il **saggio n°5** è stato effettuato un piccolo sondaggio vicino al muro di fortificazione orientale. È stato scelto un posto in cui si è conservato un unico filare dell'alzato, indicando uno spessore originario del muro a doppio paramento di circa 85 cm. Lo scavo mirava a indagare la tecnica muraria nella sua parte inferiore e il quadro cronologico dell'impianto. Le indagini ci hanno mostrato che è stata adoperata una classica tecnica di terrazzamento con un riempimento inclinato di materiale drenante (fig. 17). Il materiale archeologico trovato in mezzo alle pietre sciolte, depositato lì dall'evacuazione delle acque, non ha potuto fornire indicazioni certe sul periodo della costruzione. Consisteva, in effetti, di ceramica eterogenea databile tra il tardo V sec. a.C. e il periodo dell'eremo. Il saggio ha tuttavia restituito l'unica moneta ritrovata finora negli scavi: una litra di bronzo con l'immagine di un'aquila su fulmine e la leggenda SYRAKUSION, coniata tra il 288 e il 279 a.C. sotto il regno di Iceta di Siracusa (fig. 18)²².

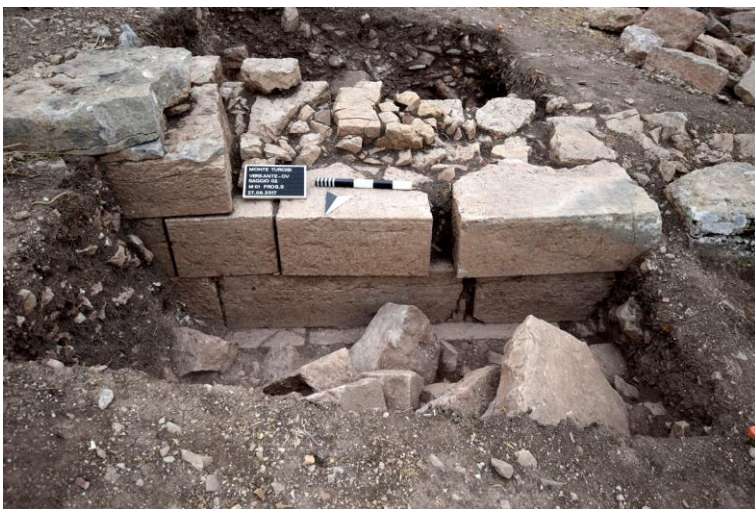
Fig. 19. Veduta della parete esterna del muro settentrionale della postazione per artiglieria all'interno del saggio n°2.

Sul versante occidentale, il **saggio n°2** è stato aperto ai due lati del muro settentrionale della grande postazione per artiglieria. L'obiettivo principale era il chiarimento della tecnica muraria, delle modalità di utilizzo e del quadro cronologico dell'impianto. I lavori sono stati complicati dal crollo dell'alzato ancora *in situ* da ambedue i lati del muro. A causa del peso notevole degli elementi del paramento esterno non è stato possibile proseguire le attività di scavo da questa parte (fig. 19).

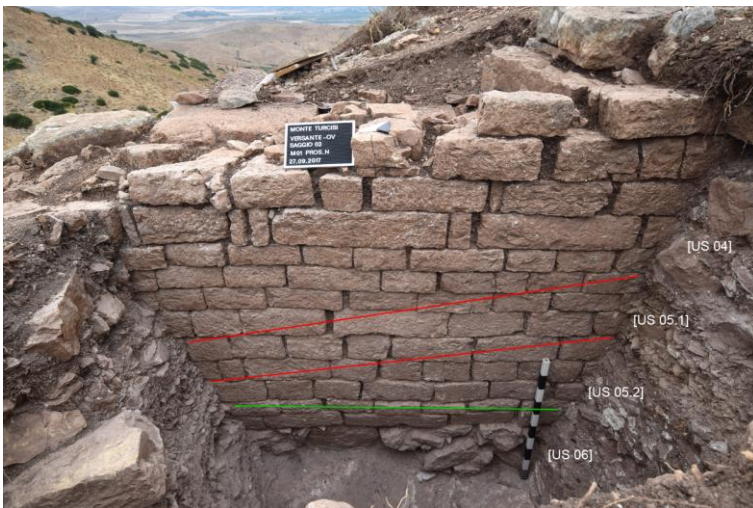
Fig. 20. Veduta della parete interna del muro settentrionale della postazione per artiglieria all'interno del saggio n°2.

I paramenti interni erano invece composti da blocchi di media taglia, disposti in filari regolari e sgrossati sulla superficie (fig. 20). Nella facciata esterna, realizzata con una muratura isodoma di grandi blocchi, possiamo invece osservare una particolare cura nella lavorazione. Il muro consiste di blocchi alti 34,5 cm con la faccia a vista accuratamente lisciata. In alcuni punti sono perfino visibili le tracce della lavorazione a gradina¹⁹. La grande qualità dell'esecuzione non risultava subito evidente nelle parti dell'edificio esposte, a causa del deterioramento dovuto alle condizioni atmosferiche. All'interno del saggio n°2 è stato invece possibile osservare la straordinaria accuratezza dei blocchi nel loro stato quasi originale (fig. 19), rilevando anche l'accurato smussamento dei bordi su una fascia di 7 mm per ottenere giunti obliqui nella muratura. Nella sezione del muro, interessata dallo scavo, possiamo osservare una deformazione notevole del paramento esterno, possibilmente causato da un evento sismico e dalla spinta del terreno. I blocchi del filare superiore si trovano ora in una posizione leggermente distorta e spostata rispetto al corso del muro. Ancora più grandi sono i danni sul lato opposto, che per la maggior parte non è più visibile in superficie.

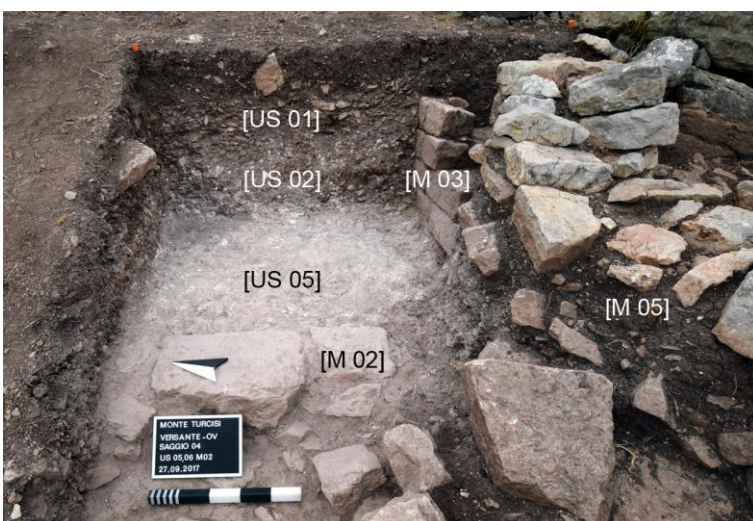
Fig. 21. Veduta del saggio n°4 con in primo piano la facciata interna della parete anteriore della postazione per artiglieria e a destra la parete interna del suo muro meridionale.

Il **saggio n°4** è situato nell'angolo sud-ovest dello stesso fabbricato. Già dall'esame visivo si evince che il muro meridionale dell'impianto (**M 03**) ha subito gravi danni a causa dello scivolamento del terreno. Il riutilizzo dell'area in età moderna è evidenziato da un muretto curvilineo di pietre a secco (**M 05**) (fig. 21). Lo scavo su piccola superficie mostrava lo stesso strato di pietre frantumate (**US 01**) osservato già nel saggio n° 2 con la **US 05.1**. Poggiavano su uno strato di argilla tenace con inclusi di pietre piccole e medie (**US 02**) identico al terreno, identificato come **US 05.2** nel saggio n°2. A sud del sondaggio, questo strato si addossava al paramento interno dell'edificio, costituito anche qui da blocchi quadrati di media taglia. Il paramento esterno non è stato indagato da questa parte per evitare un'ulteriore erosione del terreno del pendio ripido.
