I materiali di Villa Garzoni (Collodi)

Emma Cantisani, Fabio Fratini, Barbara Sacchi

CNR ISPC Istituto di Scienze del Patrimonio Culturale, via Madonna del Piano, 10, Sesto Fiorentino (FI)

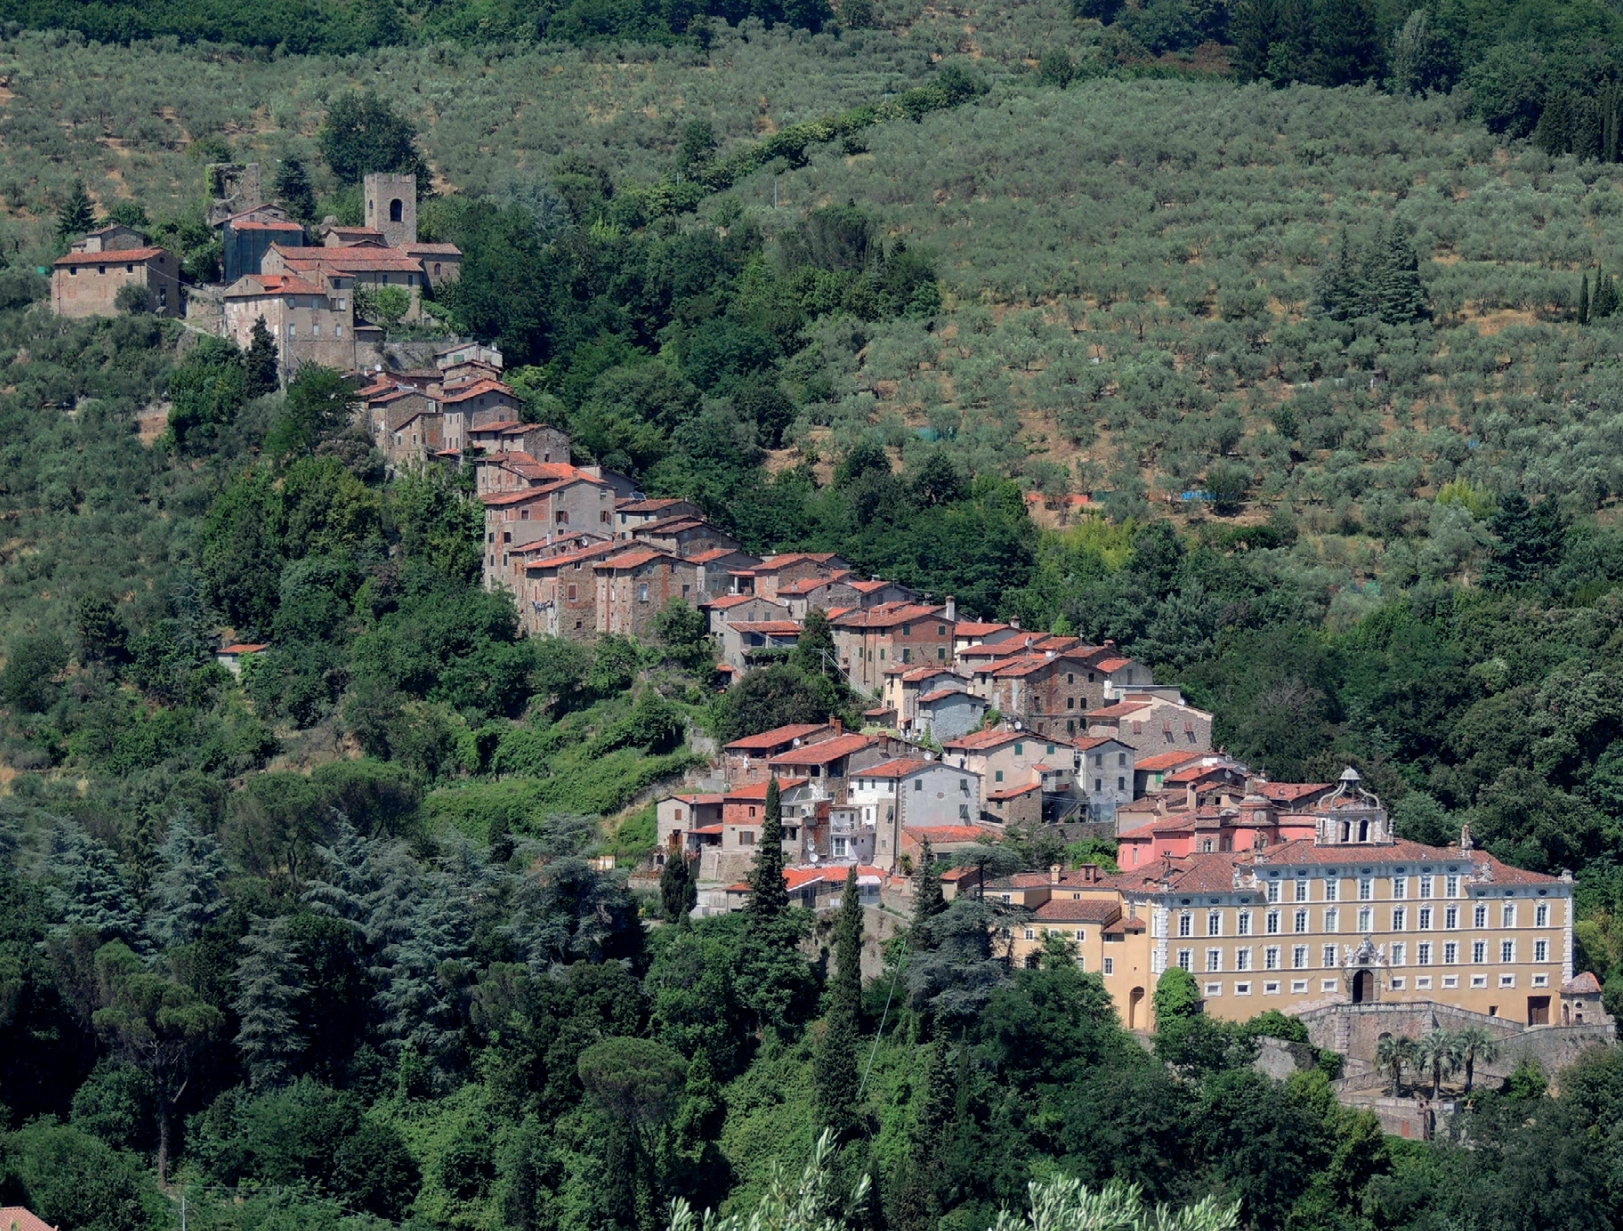
Fig. 1
Villa Garzoni e il soprastante borgo di Collodi.

Villa Garzoni ed il soprastante villaggio di Collodi (Fig. 1) si trovano ai piedi dell'Appennino, su un contrafforte allo sbocco del torrente Pescia di Collodi nella piana pesciatina. Tale contrafforte è costituito interamente dal Macigno, formazione geologica che appartiene al Dominio Toscano interno dell'Unità tettonica della Falda Toscana (Fig. 2). Dal punto di vista litologico è formata da torbiditi arenaceo pelitiche costituite dalla ripetizione ciclica di strati di spessore anche superiore al metro di arenarie gradate di colore grigio al taglio fresco e giallastro per alterazione, separati da interstrati pelitici scuri di spessore decimetrico (età Oligocene Superiore-Aquitaniense) (28-20 ma).

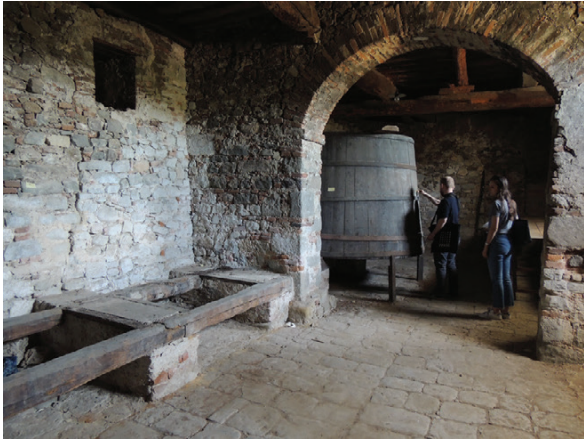
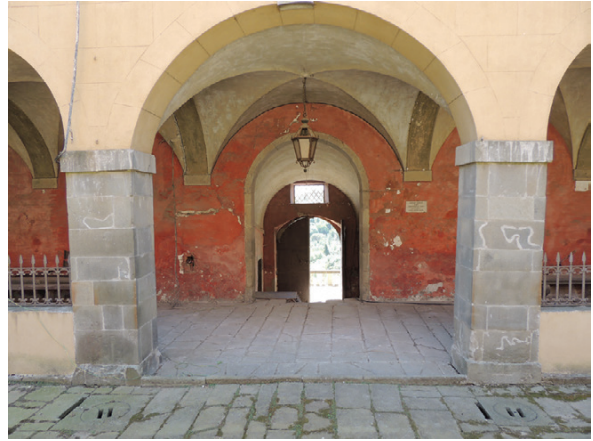
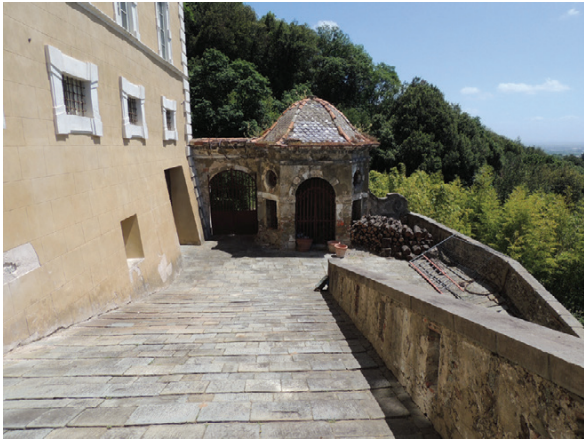
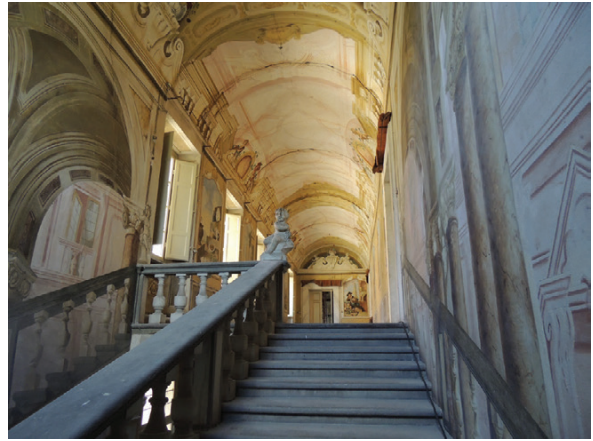
Fig. 3
a cantina della Villa in cui si osserva la muratura mista costituita da conci di Pietra Serena e laterizi.
b cortile antistante la Palazzina d'estate con pilastri in Pietra Serena.
c pavimentazione della rampa di accesso al palazzo in lastrici di Pietra Serena.
d scalinata interna al palazzo in Pietra Serena.

Riguardo al materiale da costruzione, sia in esterno che in interno, i paramenti lapidei della Villa sono quasi interamente rivestiti di intonaco e quindi non è possibile osservare con quali materiali sono stati realizzati. I locali delle cantine e della cucina invece hanno la muratura a vista (Fig. 3a) ed è stato quindi possibile osservare che il palazzo è stato costruito con una muratura mista costituita prevalentemente da conci grossolanamente sbazzati di arenaria locale appartenente alla Formazione Macigno e laterizi disposti in corsi suborizzontali (Parenti, 1987). L'arenaria utilizzata appartiene alla stessa formazione geologica da cui proviene la 'pietra serena' utilizzata nell'architettura rinascimentale fiorentina e nella maggioranza dei centri abitati del versante toscano dell'Appennino toscano-emiliano. Con questa pietra sono stati realizzati anche i pilastri e la pavimentazione del cortile antistante la Palazzina d'estate (Fig. 3b), la pavimentazione della rampa di accesso al palazzo (Fig. 3c) e la scalinata interna (Fig. 3d).

Riguardo ai problemi di conservazione di questi materiali, la Pietra Serena risulta particolarmente sensibile al degrado in particolare per processi di carattere fisico e fisico-chimico, dovuti all'azione concomitante di due fattori, sbalzi di temperatura e di umidità (Fratini et al., 2014). L'acqua può agire in più modi, sia allontanando la matrice

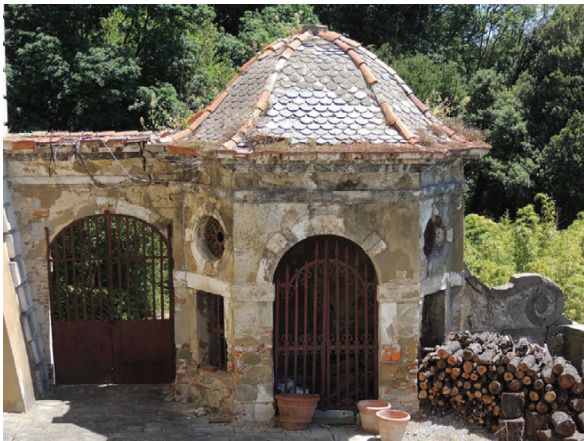
sotto
Fig. 4
a copertura in abbadini di ardesia delle torrette ai lati della scalinata di accesso alla Villa.
b rivestimento in *calcareous tufa* della parete del cortile antistante la Palazzina d'estate.

Particolare risulta la copertura delle torrette ai lati della scalinata di accesso alla Villa, realizzata in abbadini di ardesia (Fig. 4a). Questo materiale affiora estesamente in Liguria nell'entroterra della Riviera di Levante (Val Lavagna) dove costituisce il principale litotipo della Formazione della Val Lavagna-Membro di Monte Verzi (Età Cretaceo superiore) facente parte dell'Unità del Gottero (Liguridi Interne) (Marroni & Treves, 1998). Si tratta di orizzonti metrici (1-10 m) di argilliti marnose e marne (calcite 20-69%) di colore grigio plumbeo alternate ad areniti.

Anche l'ardesia è particolarmente sensibile all'azione degli agenti atmosferici che determinano alterazione cromatica ed esfoliazione (Cantisani et al., 2006). In particolare l'alterazione cromatica si esplica sostanzialmente con processi di tipo chimico nei confronti della componente carbonatica che viene lisciviata, della componente organica che subisce una fotossidazione e nei confronti dei composti del ferro che vengono ossidati. Il primo fenomeno comporta un arricchimento superficiale in silicati e composti del ferro mentre la trasformazione della sostanza organica favorisce l'ossidazione stessa dei composti del ferro. L'insieme di questi fenomeni determina il notevole cambiamento cromatico osservato. L'esfoliazione si esplica, invece, soprattutto per fenomeni di tipo fisico favoriti dal rilassamento del materiale successivo all'estrazione. Ciò determina infatti lo sviluppo di una micro porosità lungo i piani di foliazione in cui l'acqua può più facilmente svolgere la sua azione di dilavamento dei minerali argillosi ed instaurare fenomeni di gelività con la conseguente perdita di continuità della struttura foliata.

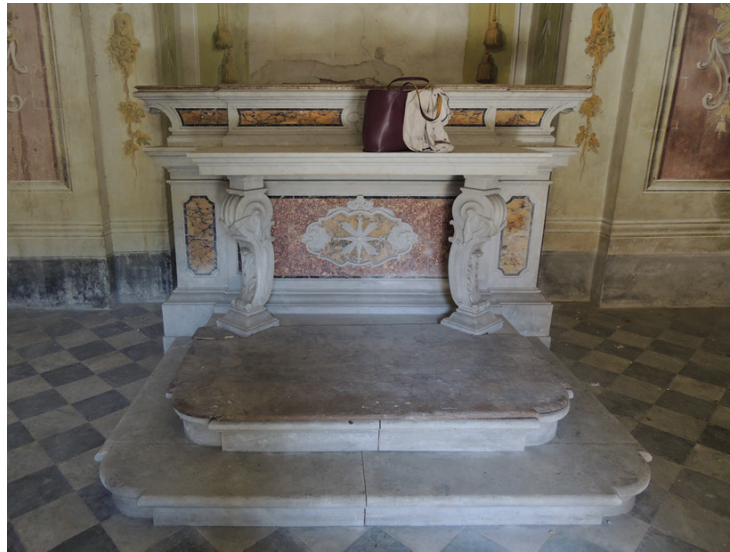
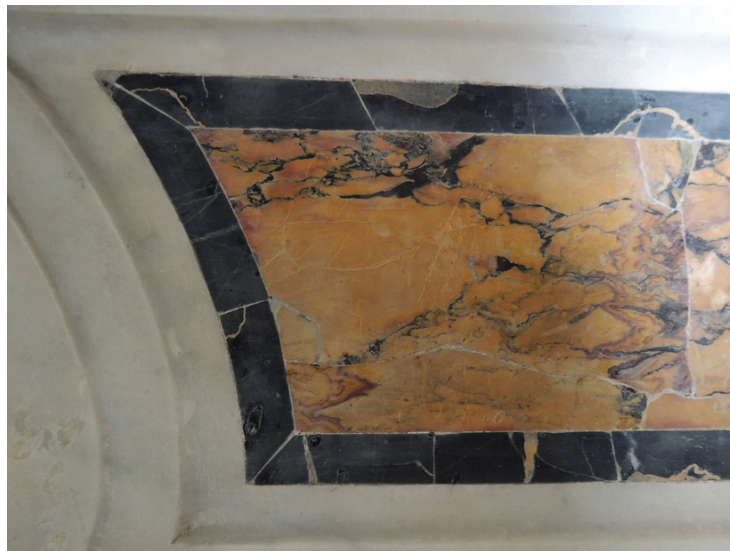
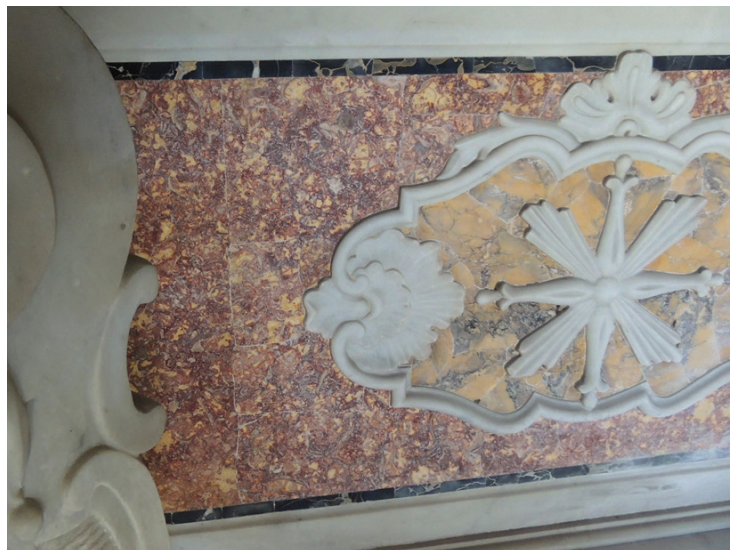
Fig. 5
a altare della cappella.
b particolare dell'altare con
specchiatura in Giallo di
Siena e cornice in Portoro.
c particolare dell'altare con
specchiatura in Broccatello
di Spagna

Siamo ora giunti alla cappella della Villa dove nella decorazione dell'altare (Fig. 5a) sono presenti pregiati 'marmi' (nell'accezione dell'antica Roma di *marmor* che significava pietra lucidabile). Si tratta di una decorazione ad intarsio dove il marmo bianco apuano presenta intarsi in Portoro, Giallo di Siena e Broccatello di Spagna (Fig. 5b, 5c).

Il Portoro è uno dei più famosi 'marmi' neri italiani grazie alle caratteristiche vene giallo-oro su fondo nero. Già usato dai Romani in particolare a Luni, ebbe grandissima diffusione dal XVII sec. nell'architettura religiosa. Veniva estratto in numerose cave situate nella zona di La Spezia, ma attualmente solo poche cave sono attive ed il materiale è in corso di esaurimento. Appartiene all'omonima formazione, di età Retico Superiore-Hettangiano, facente parte del Dominio Toscano interno dell'Unità tettonica della Falda Toscana. Si tratta di banchi di calcari grigio scuri fino a neri con strutture nodulari e macchie dolomitiche biancastre e gialle (Portoro s.s.) alternati a banchi metrici di dolomie cristalline biancastre o giallastre (Ciarrapica & Passeri, 1980). Il problema di questo materiale è che, esposto agli agenti atmosferici, tende a schiarirsi perdendo il contrasto cromatico con le macchie gialle che determinano il particolare pregio estetico. Studi effettuati indicano che questa alterazione cromatica è in parte dovuta alla formazione di un sottile livello di piccoli cristalli di calcite che incrementando la rugosità, favoriscono lo scattering della luce con una conseguente diminuzione della saturazione cromatica. Avviene, inoltre, un dilavamento della sostanza organica scura pigmentante (Fratini et al., 2015).

Il Broccatello di Spagna è una pietra ornamentale estratta dai Romani all'inizio del III sec. d.C. (sotto la dinastia dei Severi) il cui uso proseguì fino all'epoca tardo-imperiale. Successivamente nel XVII e nel XVIII secolo, il suo uso e riuso (da spoglio di costruzioni antiche) ebbe ampia diffusione per decorare edifici nobiliari e religiosi come *crustae*, *opus sectile*, tarsie, sculture e colonne di piccole e medie dimensioni. Veniva cavata in Spagna, nei pressi di Tortosa (antica Augusta Dertosa). L'attività estrattiva si è estesa fino alla metà del XX secolo. Attualmente, vengono cavati pochi blocchi, principalmente per interventi di restauro. Si tratta di un calcare organogeno il cui contenuto fossilifero è costituito in prevalenza da bivalvi del gruppo delle Rudiste e da frammenti di echinidi (età Cretaceo inferiore) (Antonelli, 2002; Lazzarini, 2004). Macroscopicamente presenta un fondo di colore giallo dorato, spesso con sfumature rosso-violacee e macchie (bioclasti) di colore prevalentemente giallo, ma anche bianco-grigiastro, rosato o rossastro, aventi forma allungata, spesso ricurva fino a tondeggiante, e dimensioni da millimetriche a centimetriche.

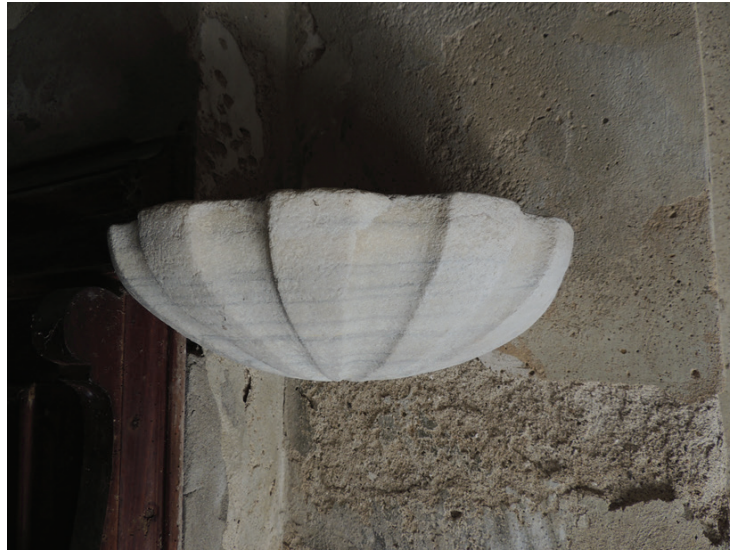
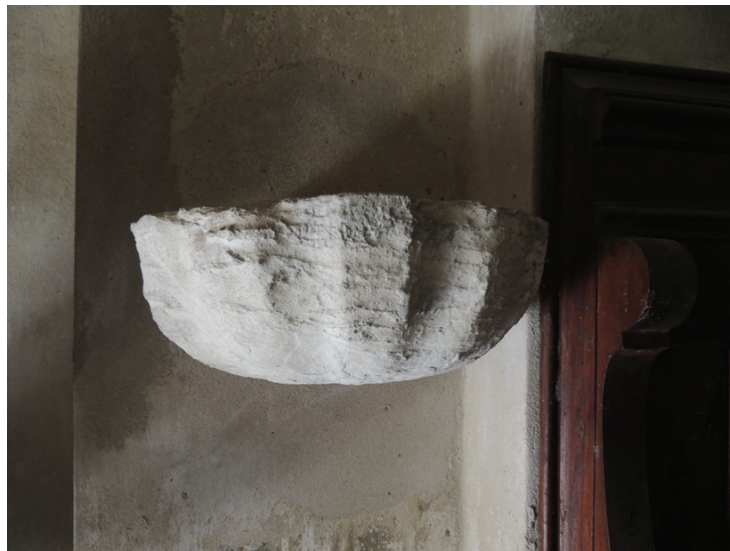
Fig. 6
a acquasantiera in marmo Proconneso sulla sinistra entrando nella cappella di palazzo.
b acquasantiera in marmo del Monte Pisano sulla destra entrando nella cappella di palazzo.

Nella cappella, interessanti sono anche due acquasantiere a forma di conchiglia ai lati del portale di ingresso, questa volta costituite da marmo in senso stretto, cioè da rocce carbonatiche metamorfosate: sulla sinistra entrando in marmo Proconneso (Fig. 6a) e sulla destra in marmo del Monte Pisano (Fig. 6b).

Il marmo Proconneso, cavato nell'isola di Marmara (Asia Minore), è stato il marmo più utilizzato nell'epoca tardo imperiale (dal III sec. d.C.) grazie alla facilità di trasporto essendo la cava sulla costa, ed è tuttora cavato. Di grana grana media, colore bianco grigiastro, presenta caratteristiche venature parallele (Attanasio et al., 2008; Pensabene, 2014). Il marmo del Monte Pisano, appartiene all'omonima formazione (età Lias inferiore) facente parte dell'Unità di Santa Maria del Giudice del Dominio Toscano. Chiamato anche Calcare ceroide (Rau & Tongiorgi, 1974), già cavato dai Romani (anfiteatro di Lucca), affiora nei pressi di San Giuliano, le cui cave nel medioevo hanno fornito materiale a Pisa e nelle zone di Santa Maria del Giudice, San Lorenzo a Vaccoli e Pozzuolo, nel versante lucchese che hanno appunto fornito materiale a Lucca. Si tratta di marmi calcitici a grana fine (50-70 μm) con la costante presenza di dolomite sia diffusa che concentrata in vene. Le caratteristiche ornamentali sono variabili: nella parte basale (Santa Maria del Giudice e livelli più bassi della cava di San Giuliano) il colore è bianco-grigio con sottili rameggiature bruno-rossastre, nella parte alta l'aspetto è brecciato con grandi elementi di colore bianco e giallastro in una matrice bruno-ocracea. I marmi basali sono quelli cavati nel periodo più antico. La coltivazione continua fino alla metà del XX sec.

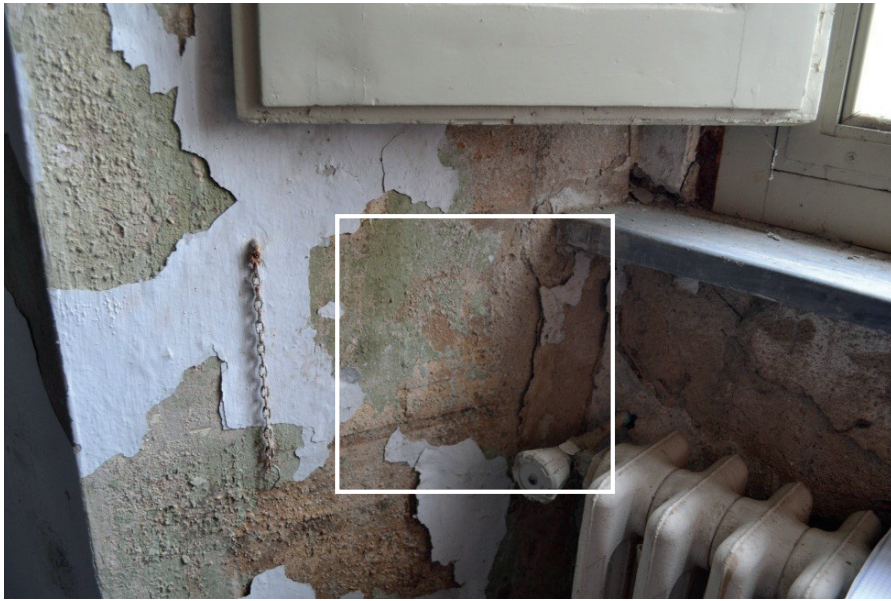
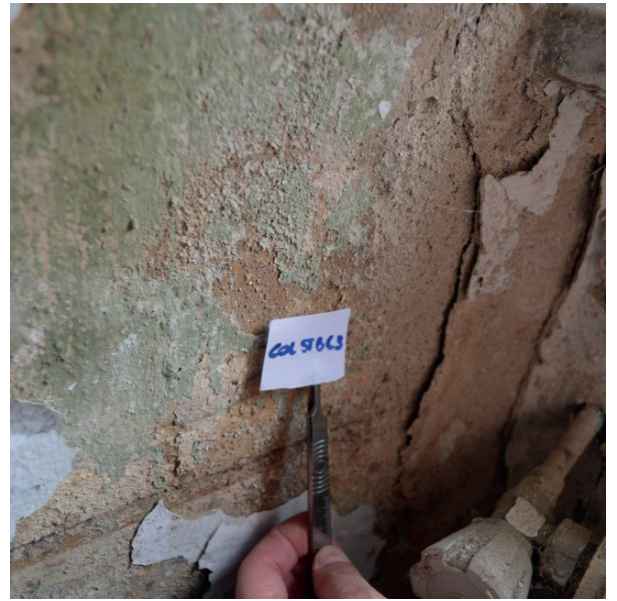
Fig. 7

a stratigrafia prelevata dalle vicinanze di una finestra nella stanza.

b particolare.

Per quanto riguarda gli intonaci campionati all'interno della Villa particolare attenzione è stata posta sui fenomeni di degrado e sulla successione delle tinteggiature. Si tratta di materiali sicuramente di più recente applicazione caratterizzati da intensi fenomeni di distacco delle coloriture accompagnati dalla presenza consistente di efflorescenze e subefflorescenze saline. Sono stati infatti individuati per via analitica solfati di calcio (gesso) e di calcio e potassio (syngenite). Anche per quanto riguarda le analisi FT-IR, in numerosi campioni è stato identificato il gesso (solfato di calcio bi-idrato), in particolare nei campioni prelevati al di sotto dei davanzali delle finestre, dove effettivamente i fenomeni di distacco da risalita capillare di umidità e da conseguente cristallizzazione di sali solubili sono particolarmente evidenti (Fig. 7).

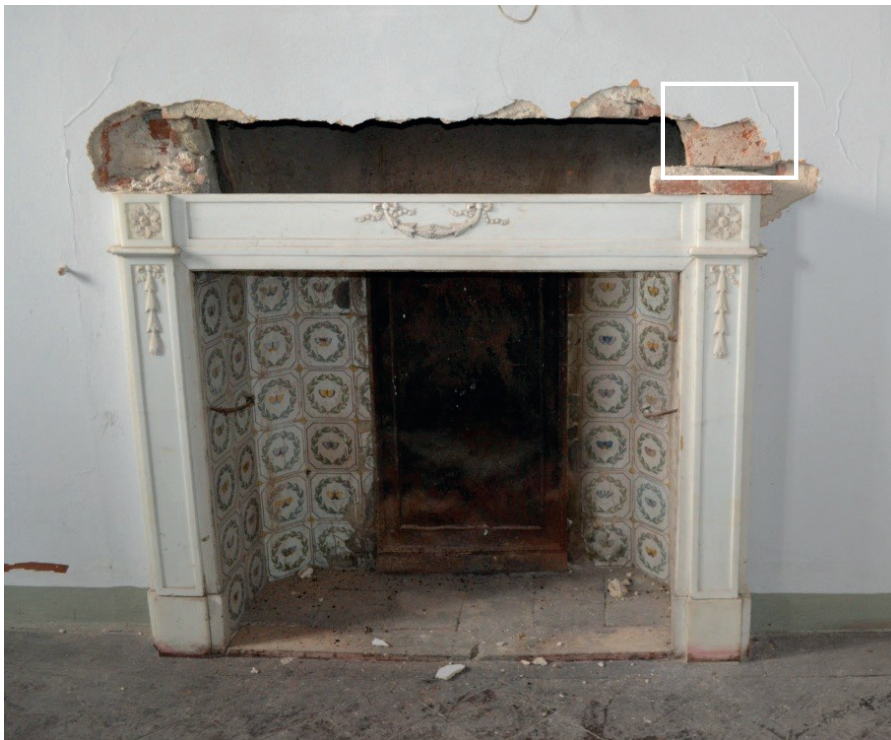
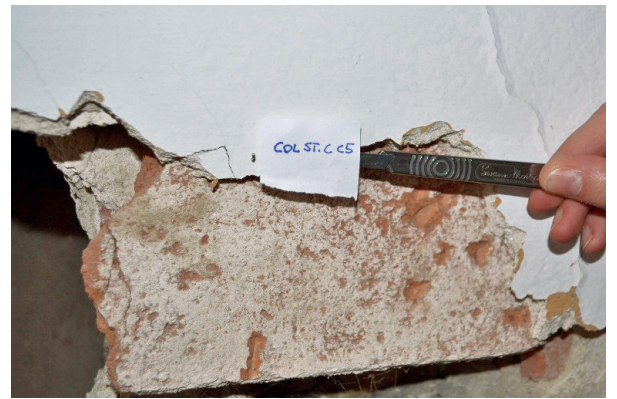
Fig. 8

a zona di prelievo del campione C5, dal camino della stanza.

b particolare.

c sezione lucida con l'evidente successione degli strati.

Per quanto riguarda le tinteggiature si registra una sovrapposizione di più strati, dovuta ad interventi che si sono succeduti nel tempo. A tal proposito si riporta a titolo di esempio la stratigrafia ricavata dal campione C5, frammento di intonaco prelevato dal camino presente nella stanza, dalla quale risulta evidente, al di sotto della tinteggiatura bianca, un precedente strato pittorico di colore rosso (Fig. 8).

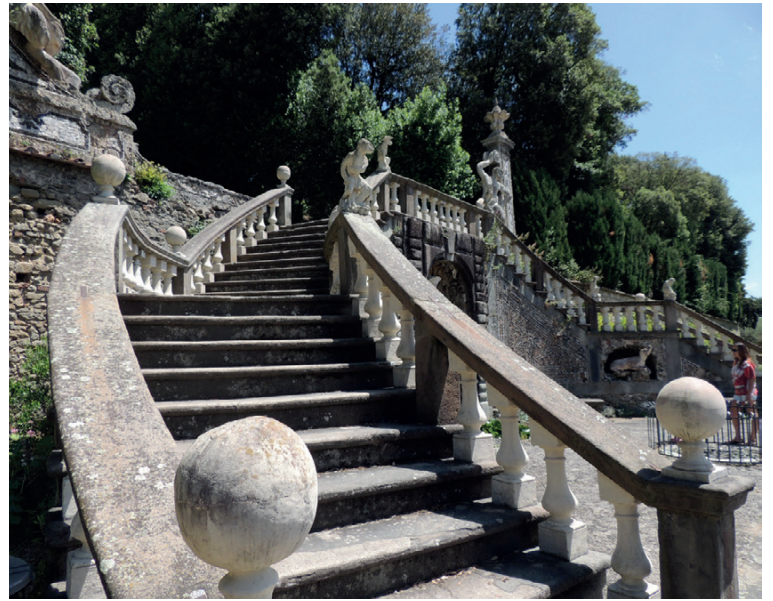
Fig. 9

a le scalinate che definiscono la quinta scenografica del parco.

b particolare di scalinata del parco con gradini e mensole in Pietra Serena e pilastri in marmo.

Numerosi sono i materiali lapidei presenti nel parco ed in questa sede riportiamo un semplice elenco che può essere considerato incompleto. Partiamo dagli elementi architettonici che definiscono la scenografia del parco (Fig. 9a). Si tratta dell'insieme delle scalinate, realizzate in Pietra Serena per quanto riguarda gli scalini e le mensole, mentre i pilastri sono marmo bianco apuano (Fig. 9b).

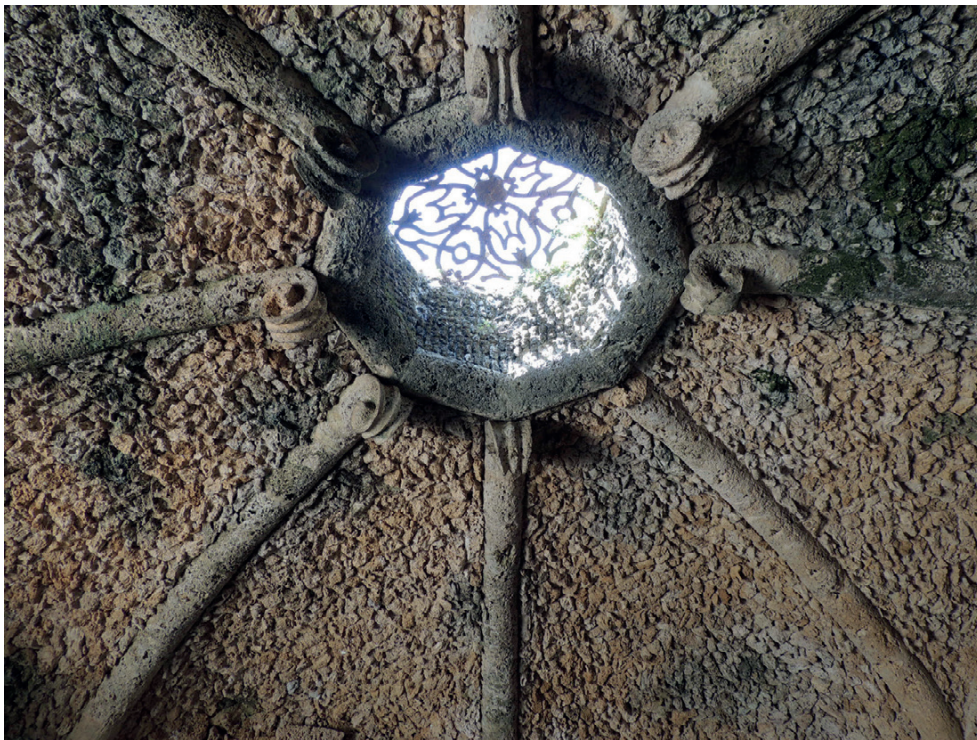
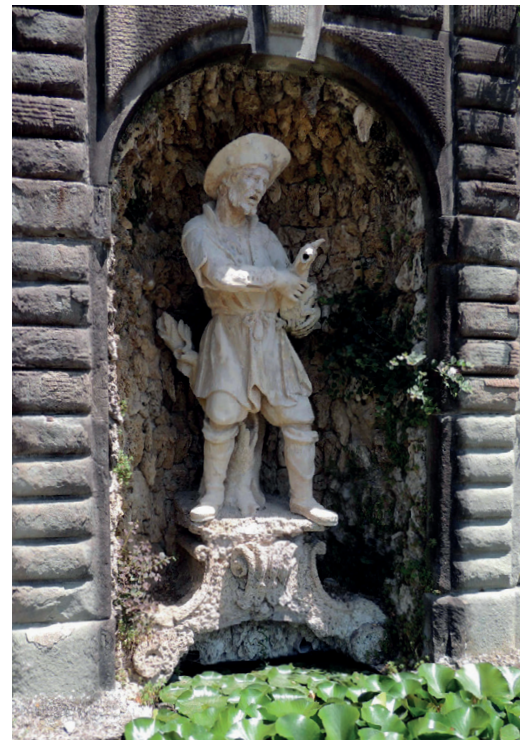
Fig. 10

a rivestimento in scaglie di *calcareous tufa* e costoloni in travertino nella grotta situata sopra la prima rampa di scale.

b rivestimento in *calcareous tufa* e decorazione architettonica in bugne di Pietra Serena delle nicchie al centro delle scalinate

Riguardo agli elementi decorativi, le grotte che si trovano al centro delle rampe di scale, presentano un rivestimento a *rocaille* in *calcareous tufa* e costoloni in travertino (Fig. 10a). Rivestimento in *calcareous tufa* si trova anche nelle nicchie che contengono le statue nel parco (Fig. 10b).

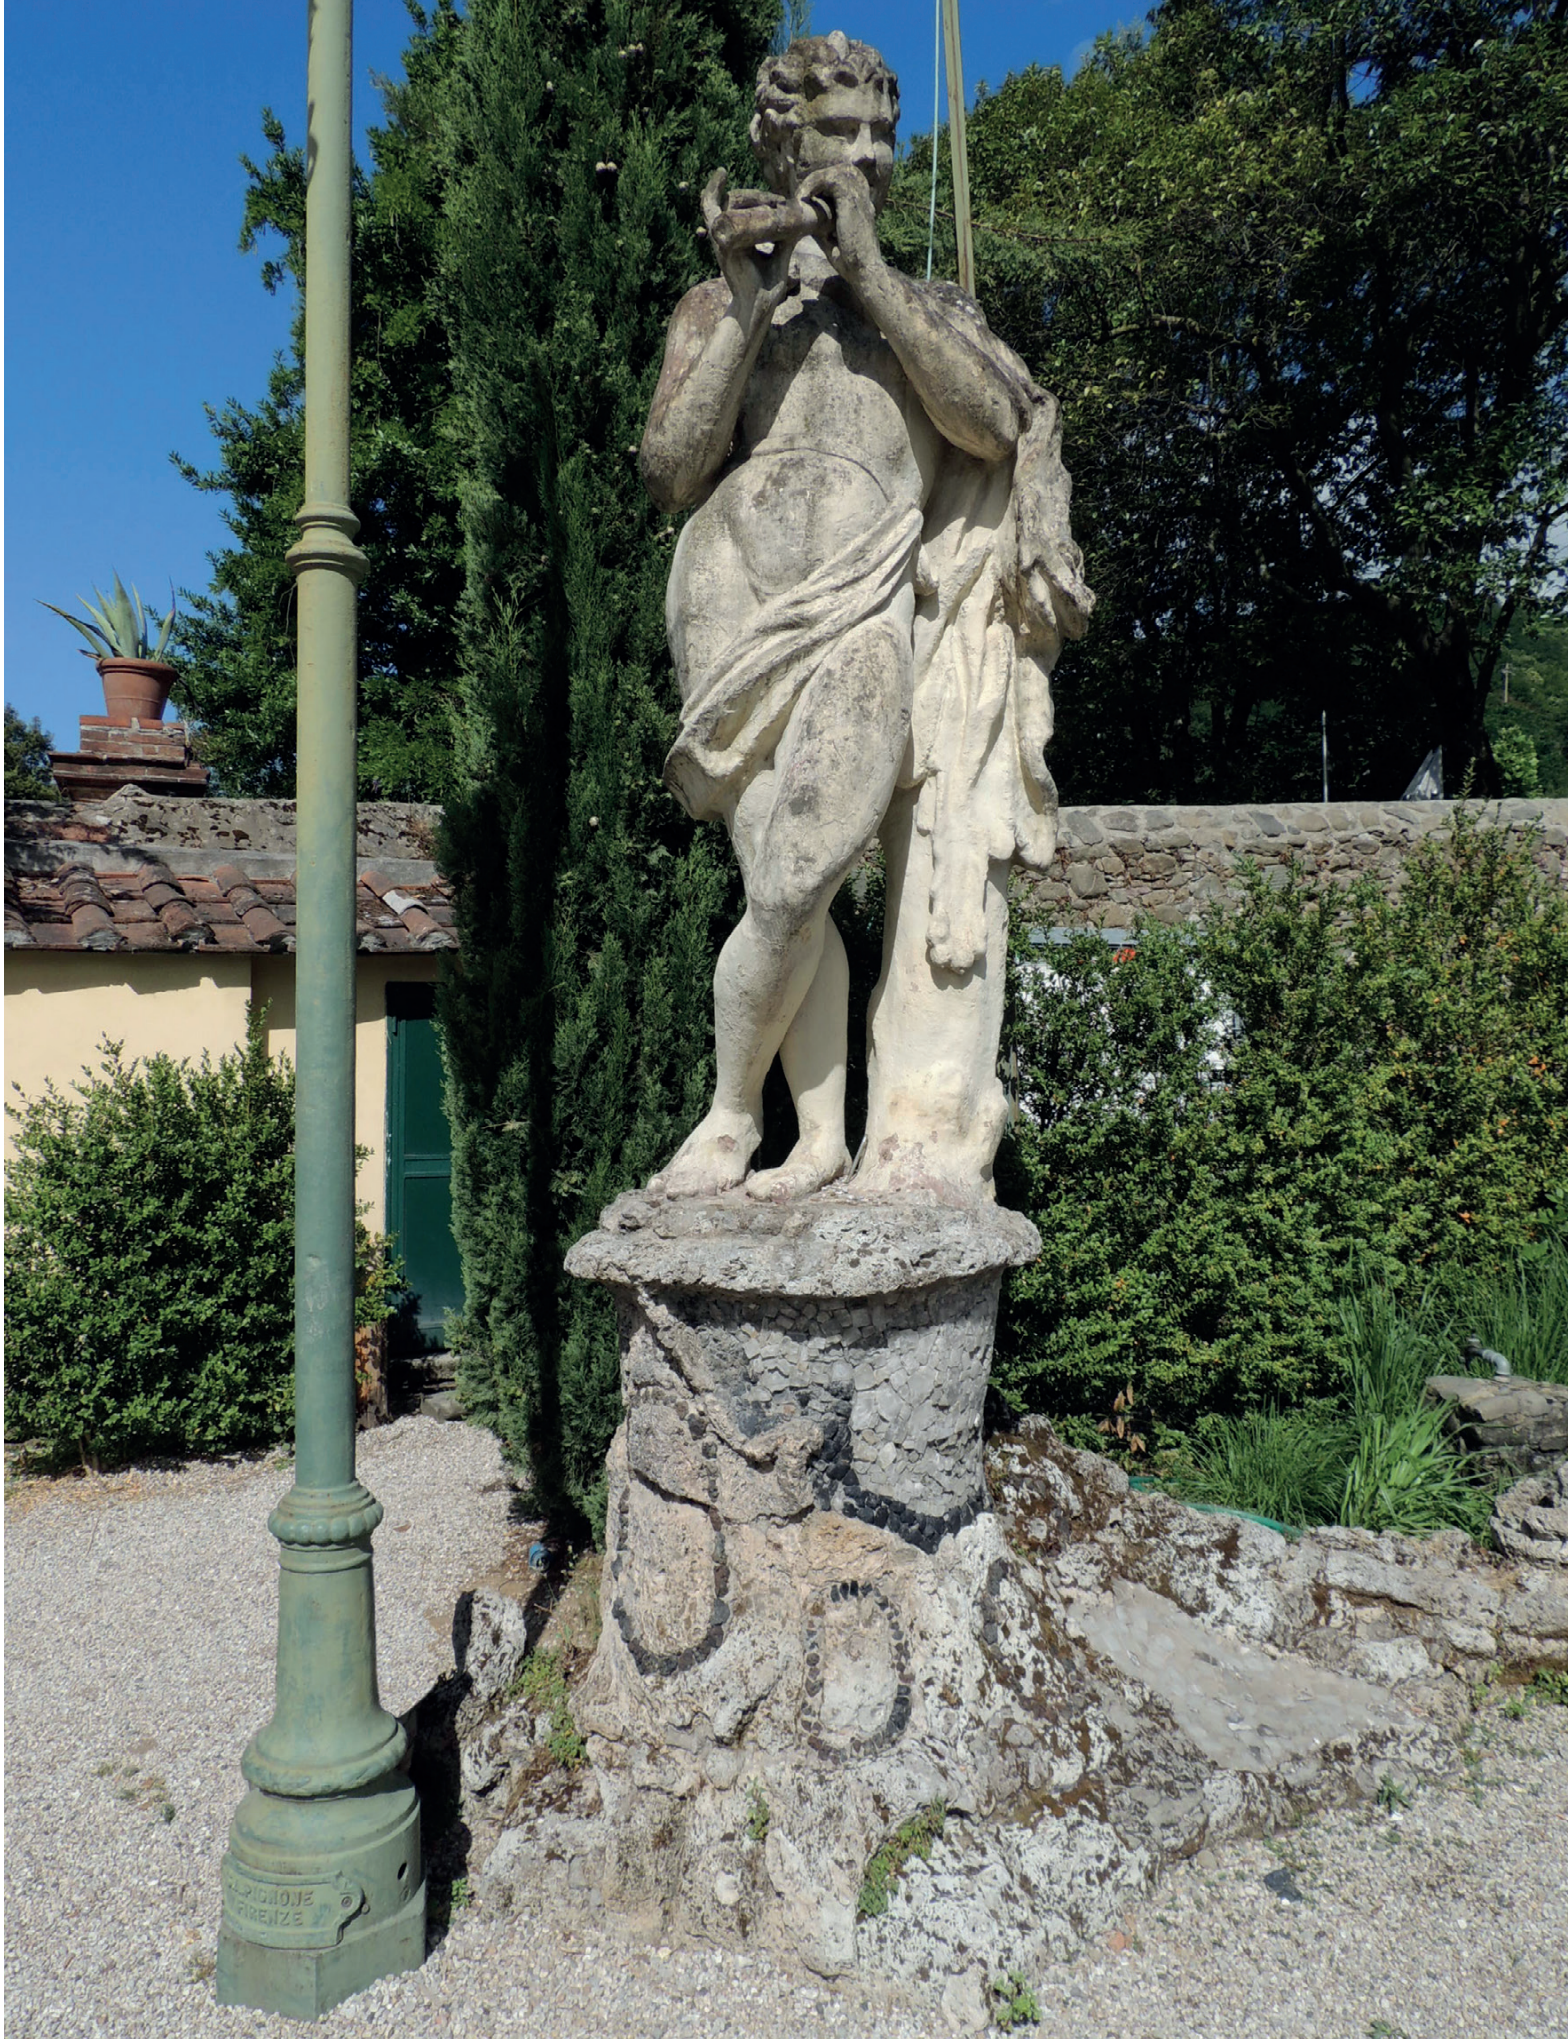
Fig. 11

Complesso statuario con basamento.

La statuaria del parco è stata oggetto di precedenti studi che hanno mostrato una natura polimerica dei modellati (Fig. 11). Ci soffermiamo, quindi, sul rivestimento delle

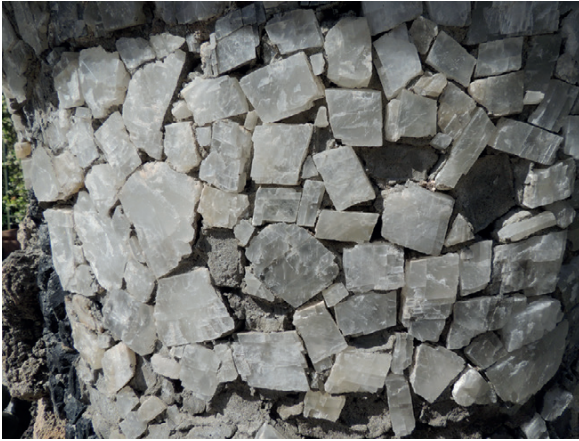
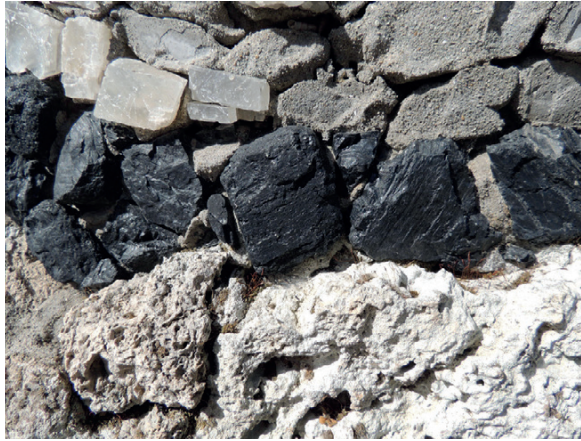
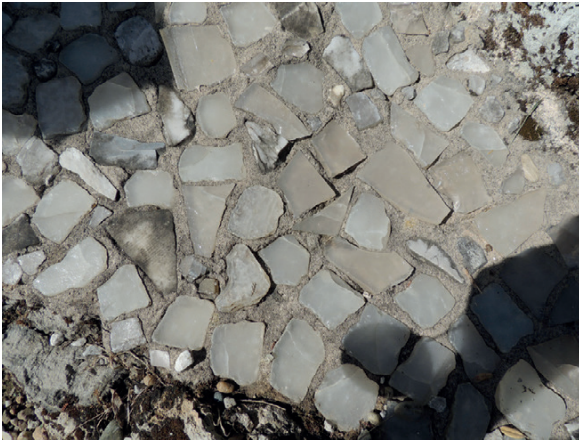
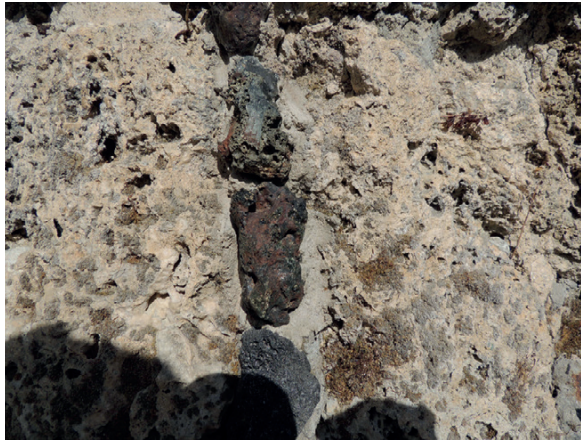
a specchiatura in cristalli di calcite spatica del basamento delle statue.

b cornice in frammenti di carbone con sottostanti scaglie di *calcareous tufa*.

c interventi di integrazione in vetro traslucido nelle zone dove i cristalli di calcite spatica si sono persi.

d parete rivestita a *rocaille* con *calcareous tufa* e 'rosticci'

basi delle statue, realizzato in specchiature di grossi cristalli di calcite spatica incorniciati da frammenti di carbone mentre la base è sempre in scaglie di *calcareous tufa* (Fig. 12a, 12b). Elementi di serpentinite scura si trovano invece nei rivestimenti dei ninfei. La serpentinite è una roccia metamorfica composta da silicati di magnesio idrati (serpentino), proveniente dai complessi ofiolitici nell'Appennino settentrionale. Questa roccia si forma per fenomeni di idrotermalismo in ambiente oceanico di rocce magmatiche del mantello terrestre. È stata largamente usata nell'architettura di Firenze, Prato, Pistoia, Volterra e Siena nella realizzazione della bicromia dei più importanti edifici religiosi.

Gli interventi di integrazione, in corrispondenza della perdita di cristalli di calcite spatica, sono stati realizzati ad imitazione in vetro traslucido (Fig. 12c). Caratteristica è anche la presenza, nelle pareti a *rocaille* in *calcareous tufa*, di scorie di fonderia, tradizionalmente chiamati 'rosticci' (Fig. 12d). Le pareti delle scale sono decorate con figure realizzate con frammenti di marmo bianco, alabastro calcareo e rosticci (Fig. 13). L'alabastro calcareo si forma in zone di sorgenti termali a causa della precipitazione di carbonato di calcio da acque sovrassature in carbonato, con una caratteristica stratificazione a bande. Altro materiale lapideo della decorazione del parco sono le pavimentazioni in acciottolato tipo *risseu* ligure che non sono state esaminate.

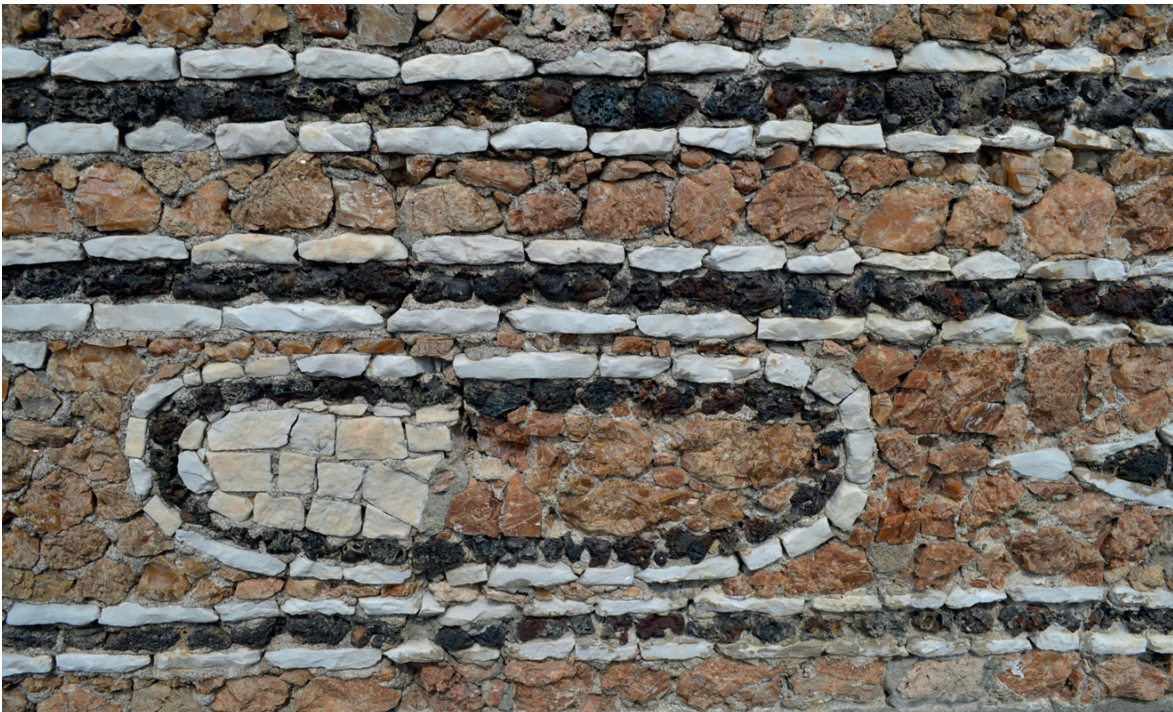
particolare del rivestimento delle pareti delle scale con frammenti di marmo bianco, 'rosticci' e alabastro.

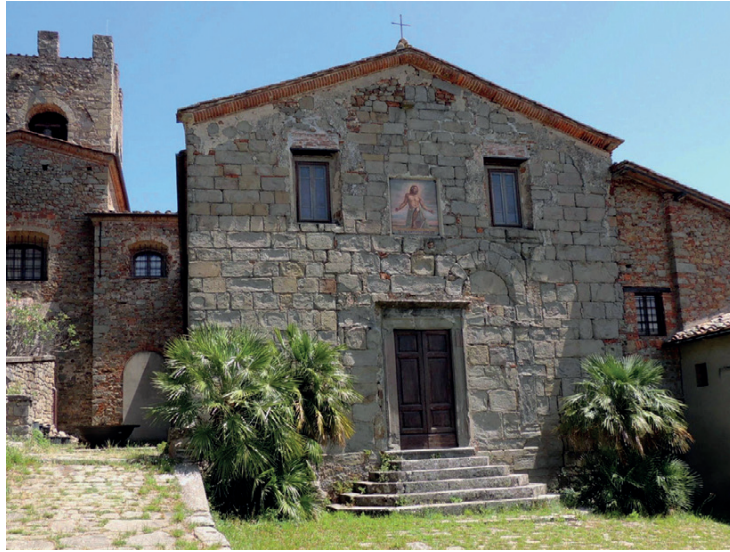
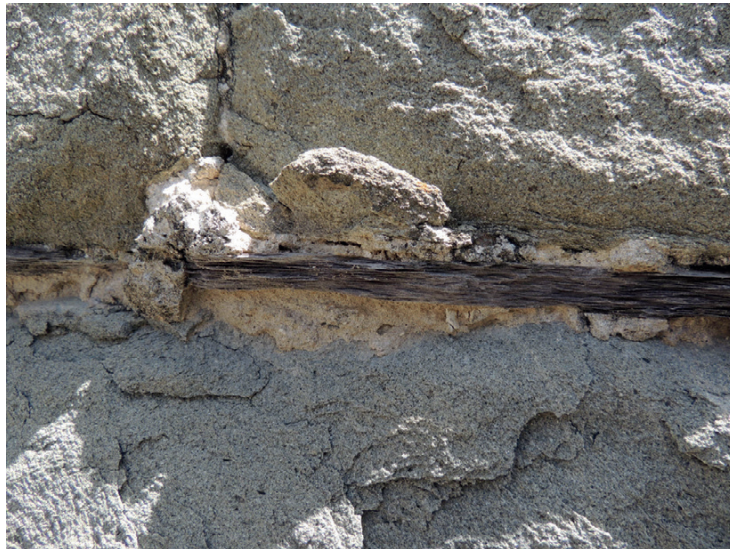
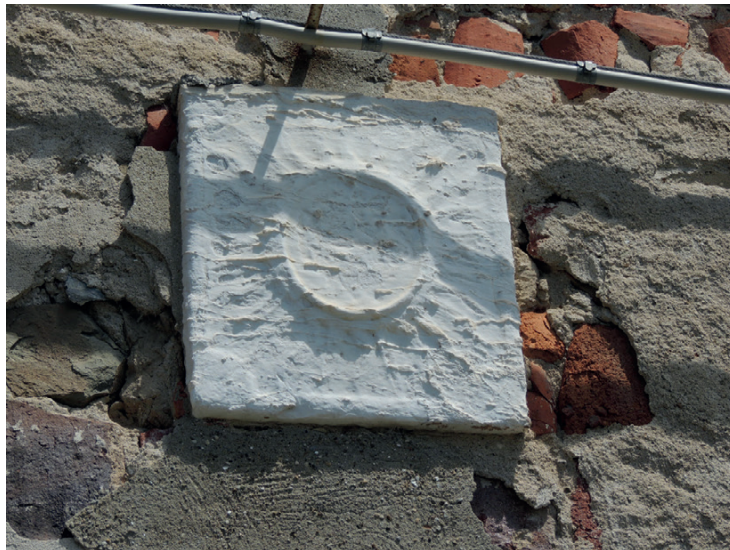
Fig. 14
a la chiesa di San Bartolomeo in conci squadrati di arenaria tipo Pietra Serena.
b inserimento di una lastra di 'scisti violett' del Monte Pisano nella facciata di San Bartolomeo.
c stemma in marmo del Monte Pisano nella facciata della casa adiacente alla piazzetta della chiesa di San Bartolomeo.

Il borgo è stato costruito con gli stessi materiali con i quali è stata costruita la Villa, cioè con una muratura mista costituita prevalentemente da conci grossolanamente sbozzati di arenaria locale tipo Pietra Serena e laterizi disposti in corsi suborizzontali. La facciata della chiesa di San Bartolomeo che si trova nella parte alta del borgo presenta una facciata in conci di arenaria ben squadrate ed è interessante la locale presenza di inserti orizzontali di materiale simile agli Scisti Violetti del Monte Pisano (Fig. 14a, 14b). Segnaliamo inoltre uno stemma in marmo del Monte Pisano nella facciata della casa adiacente alla piazzetta della chiesa di San Bartolomeo (Fig. 14c). Per quanto riguarda le malte sono stati analizzati sia campioni di malte di allettamento dei conci lapidei della facciata della Chiesa sia malte di allettamento dei conci lapidei della strada di accesso al borgo. Le malte di allettamento dei conci in materiale lapideo della Chiesa sono state realizzate con calce aerea a cui è stato aggiunto un aggregato esclusivamente silicatico (singoli cristalli di quarzo e feldspati, frammenti di rocce quali arenarie e siltiti) con rapporto legante /aggregato da 1/2 a 1/3. Si tratta anche in questo caso di un aggregato locale, probabilmente prelevato dal letto del torrente Pescia di Collodi.
