AM
Convegno nazionale

Assisi
11-12 dicembre 2002

EVOLUZIONE E DINAMICA DELL'ALVEO DEL TORRENTE CHIANI (UMBRIA): PROBLEMI DI RISCHIO GEOLOGICO-IDRAULICO E DI CONSERVAZIONE DELL'AMBIENTE FISICO

Dinamica fluviale e condizioni di rischio nella valle del Fiume Chiani (Umbria)

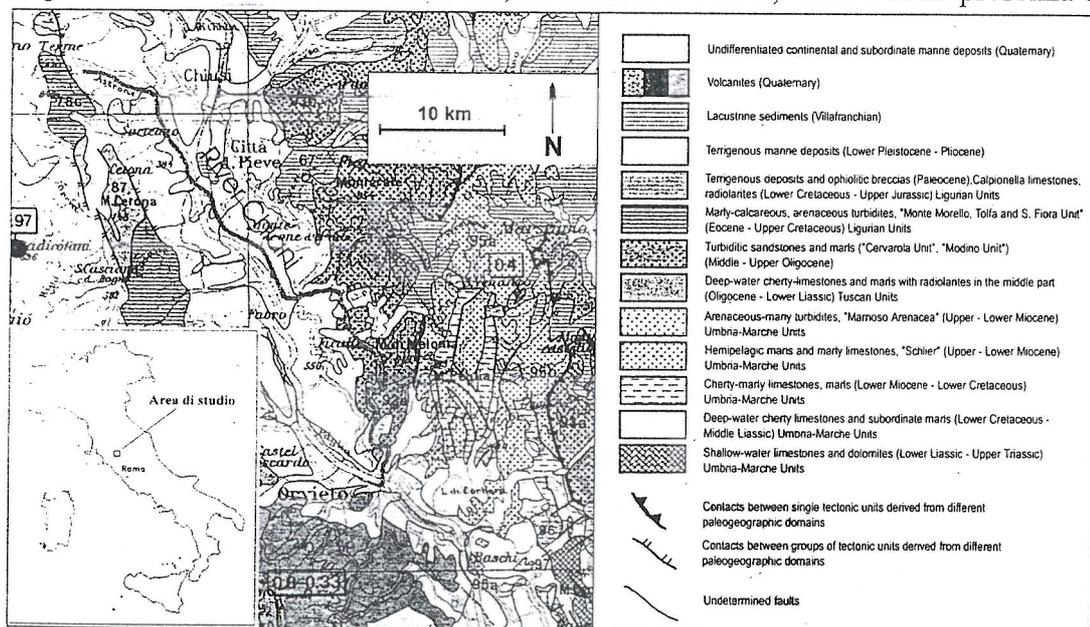
Figura 1 - Carta geologica dell'area studiata (da: "Structural Model of Italy" - CNR, 1983, lievemente modificato).

Con riferimento alla fig. 1, l'alta valle del T. Chiani ("Val di Chiana" p.d.) è caratterizzata dall'affioramento di sedimenti clastici marini del Plio-Pleistocene, a cui sono sovrapposti sedimenti alluvionali in facies fluviale e fluvio-lacustre di età pleistocenica.

una faglia con direzione est-ovest, la cui attività è probabilmente da ricondursi al Pleistocene (Cattuto et al., 1989), nella parte mediana e bassa della valle il torrente scorre attraverso l'"Unità del Cervarola" (arenarie torbiditiche e marne del Miocene inferiore - medio) fino a confluire nel fiume Paglia, tributario del Tevere, nei pressi di Orvieto.

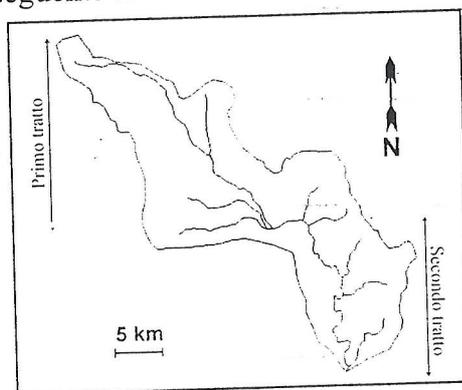
Figura 2 - Il bacino del T. Chiani ed il reticolo idrografico essenziale. Il corso del torrente può essere suddiviso in due tratti, con differenti caratteristiche geomorfologiche.

Il bacino idrografico è pari a 458 km² ed include anche il bacino del T. Astrone, che rappresenta il tratto a monte del Chiani p.d.. Si possono quindi facilmente individuare due porzioni del bacino, con differenti caratteristiche morfologiche del tracciato fluviale (fig. 2). Essi rappresentano il risultato dell'evoluzione morfostrutturale del territorio e della rete idrografica, conseguente ai recenti movimenti tettonici appena descritti.

La porzione di bacino posta a monte, considerata fino alla brusca deviazione verso est subito dal Chiani, in cui il corso d'acqua attraversa la Val di Chiana p.d., è caratterizzata dalla presenza una larga pianura alluvionale; si tratta di un'area rimasta paludosa fino a tempi storici e la cui bonifica, già iniziata al tempo degli Etruschi, è stata completata solo all'inizio del Novecento.

di circa 26 km (con un bacino di circa 152 km²), comprende la porzione valliva mediana e quella terminale del torrente ed è più propriamente oggetto del presente studio. Esso mostra caratteristiche opposte rispetto al tratto precedente: la valle è stretta e sinuosa, con versanti acclivi; il gradiente è elevato; l'alveo, con forte tendenza all'erosione, è prevalentemente fisso ed incassato in roccia, ma mostra anche tratti mobili, talvolta moderatamente intrecciati, lungo i quali può svilupparsi una stretta pianura alluvionale.

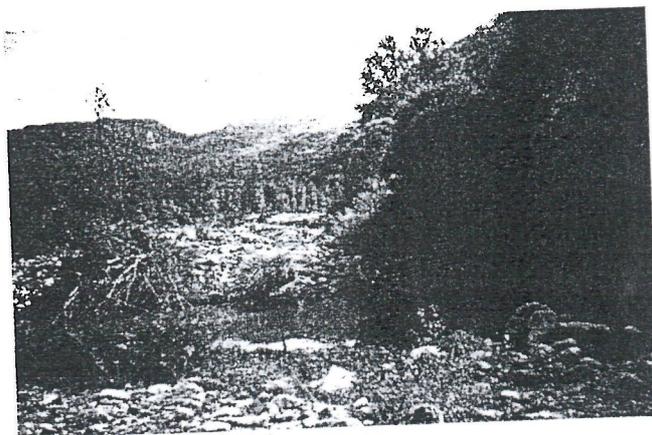
Figura 4 - Le confluenze del T. Chiani con i suoi tributari risultano spesso sospese a causa del veloce approfondimento del collettore principale. Nella foto è rappresentata la confluenza del T. Migliari (ad ovest del M. Peglia, vedi fig. 2 per i riferimenti).

Tuttavia, l'entità dei processi erosivi e, soprattutto, la rapidità con i quali essi si sono manifestati negli ultimi anni, non può essere spiegata esclusivamente invocando cause naturali, di origine tettonica. I processi di erosione laterale e verticale hanno mostrato, nelle ultime decine di anni, un notevole incremento: i sedimenti alluvionali sono profondamente incisi (fig. 3); le opere di difesa spondale sono messe in crisi dallo scalzamento operato in alveo dalla corrente; le aree di confluenza tra il Chiani ed i suoi tributari sono tutte "sospese" sull'alveo del collettore principale e denotano una rapida velocità di approfondimento dello stesso Chiani (fig. 4).

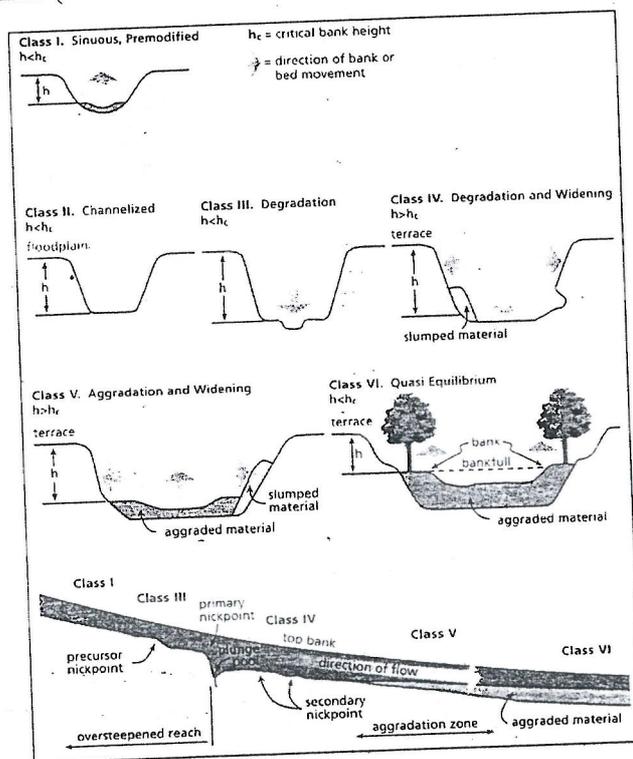
Figura 5 - Il "Channel Evolution Model" (CEM) di Schumm (1984). Nel T. Chiani sono frequenti gli stadi III e IV (da FISRWG, 1998).

condizioni di deficit sedimentario, che si concretizzano in una generale tendenza all'incisione dell'alveo (fig. 5); il Chiani, nel suo secondo tratto, si colloca nelle classi III e IV, quindi ben lontano dall'equilibrio.

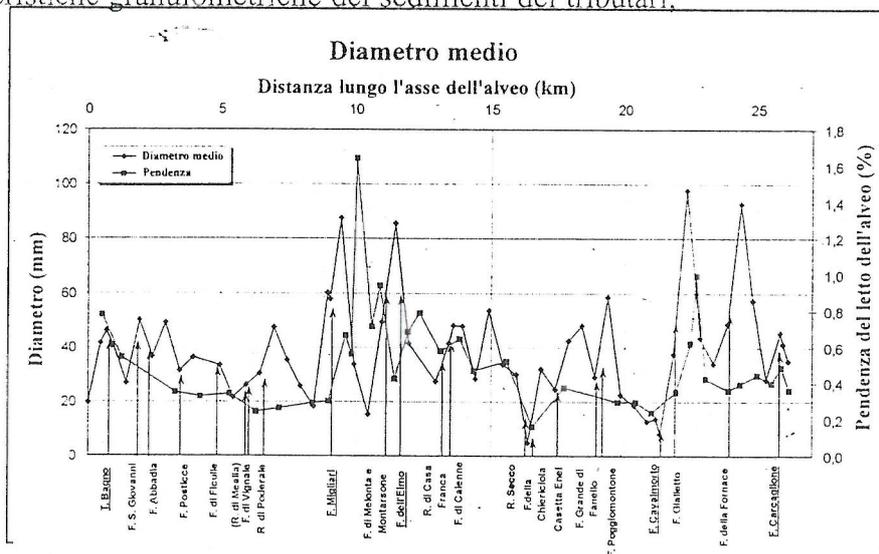
Figura 7 – Variazione del D_m dei sedimenti del canale e pendenza del letto dell'alveo del T. Chiani nel secondo tratto. Sono anche indicate le posizioni delle principali confluenze.

La fig. 7 evidenzia come il diametro medio sia estremamente variabile lungo il corso del T. Chiani. Tale parametro, inoltre, non sembra essere influenzato dai valori che assume la pendenza dell'alveo, ma piuttosto da fattori locali riconducibili a:

Per quanto riguarda il primo punto, si osserva che i sedimenti più fini si rinvergono immediatamente a valle delle confluenze con tributari aventi un bacino impostato sui sedimenti sabbiosi ed argilloso-siltosi plio-pleistocenici. Diversamente, nel caso di torrenti con bacino caratterizzato dalla presenza di litotipi arenaceo-marnosi, la dimensione media dei sedimenti, a valle delle confluenze, aumenta.

Invece, per quanto riguarda il secondo punto, si osserva che, quando la sezione dell'alveo è stretta (15-20 m in larghezza), la capacità di trasporto aumenta e quindi il D_m dei clasti è maggiore, in quanto i sedimenti fini sono facilmente rimossi.

In sostanza, l'enorme variabilità del D_m dei sedimenti del Chiani è relazionata alla variabilità litologica del bacino oltre che a quella morfologica dell'alveo. Il range entro il quale oscillano i valori del D_m e dei percentili (da D_{90} a D_{10}) mostra che l'alveo del Chiani può essere comunque considerato di tipo ghiaioso.

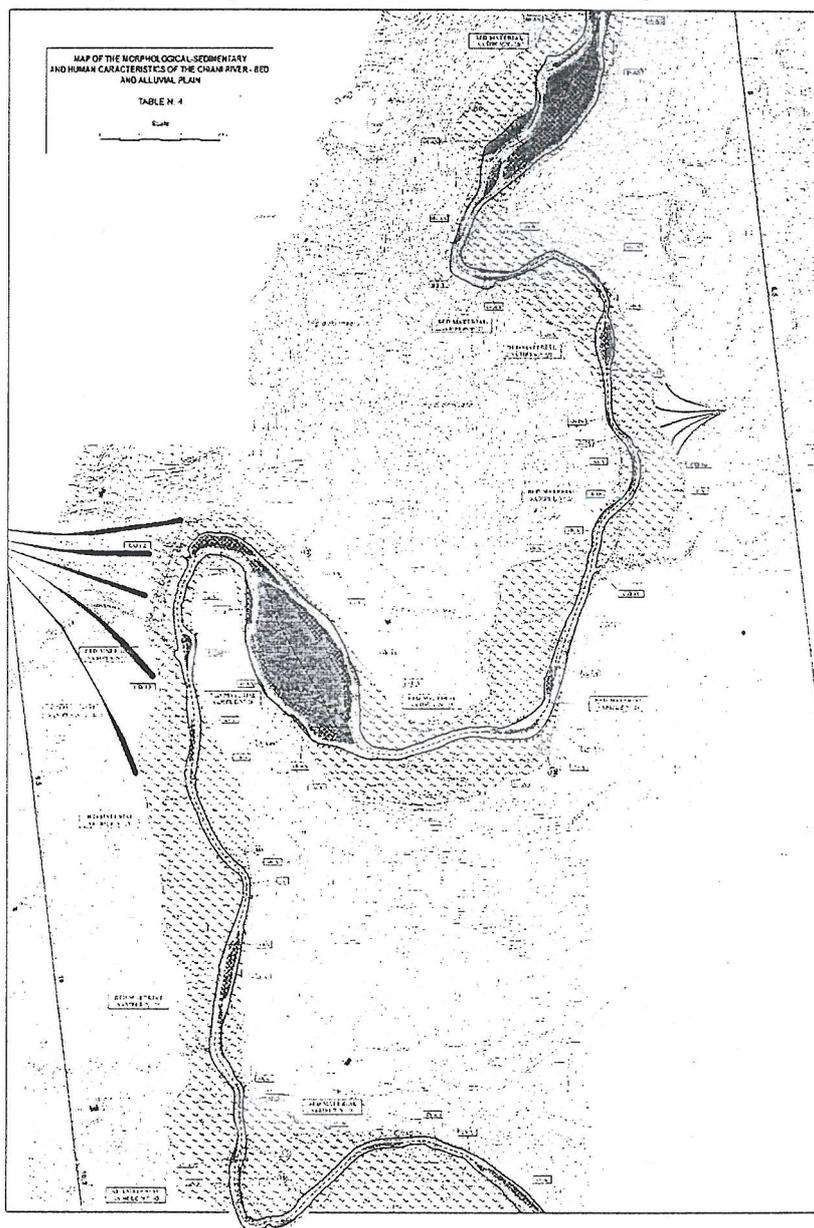
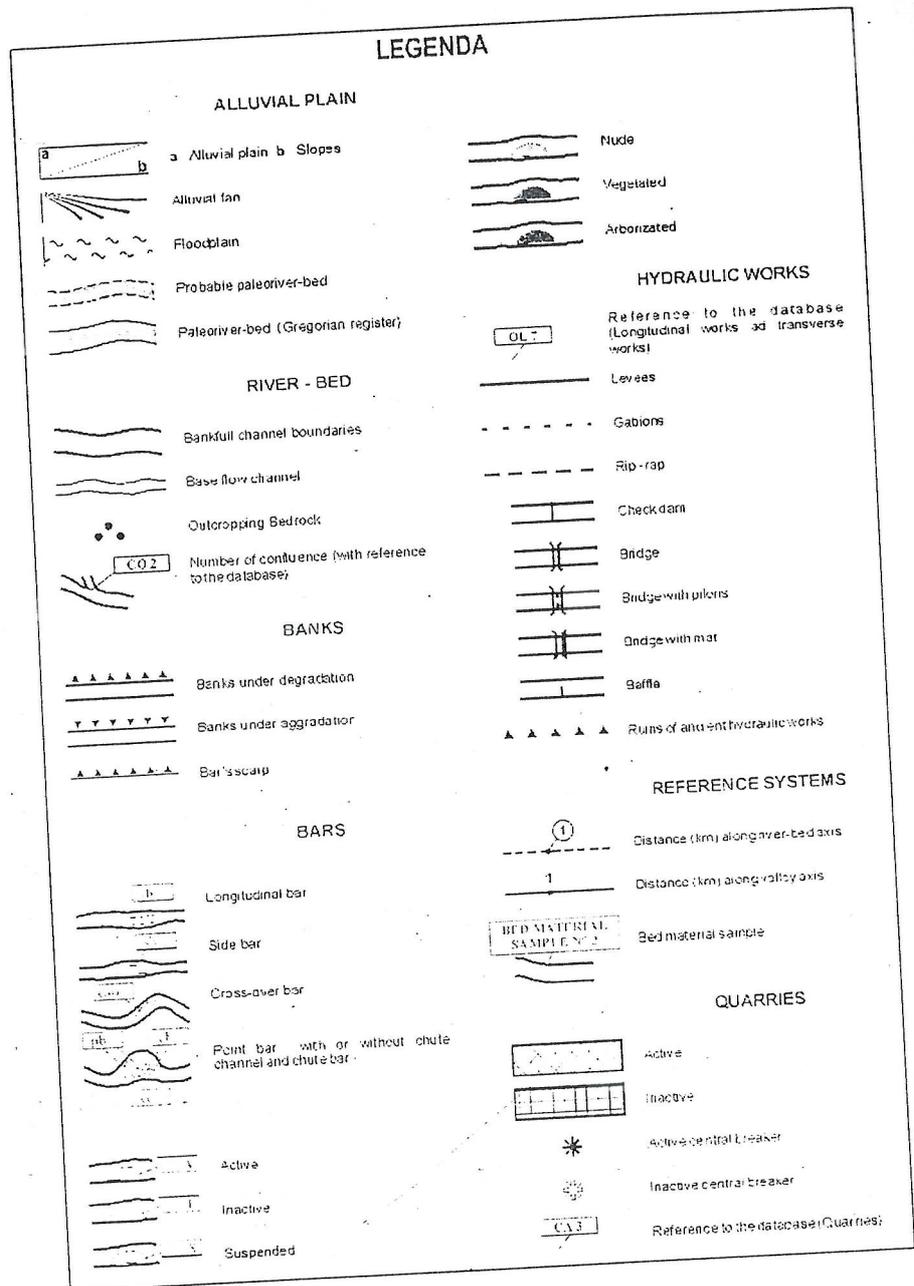
Figura 9 – Stralcio della carta degli elementi di interesse nell’ambito dello studio della dinamica fluviale del Chiani.

Figura 10 – Legenda della carta in figura 9.

In questa fase viene effettuato il rilevamento degli elementi costituenti l'alveo, quali le sponde, i corpi sedimentari (barre), le sequenze di *riffles* e *pools*; sono anche censite tutte le opere che interferiscono con il sistema alveo - pianura alluvionale, ponendo particolare attenzione al loro stato di conservazione ed efficienza. I dati, organizzati in un "database dei caratteri morfologico-sedimentari ed antropici dell'alveo e della pianura alluvionale", sono poi rappresentati tramite carte tematiche, anche georeferenziate.

Un esempio di tali carte, relativamente al T. Chiani, è mostrato in figg. 9-10.

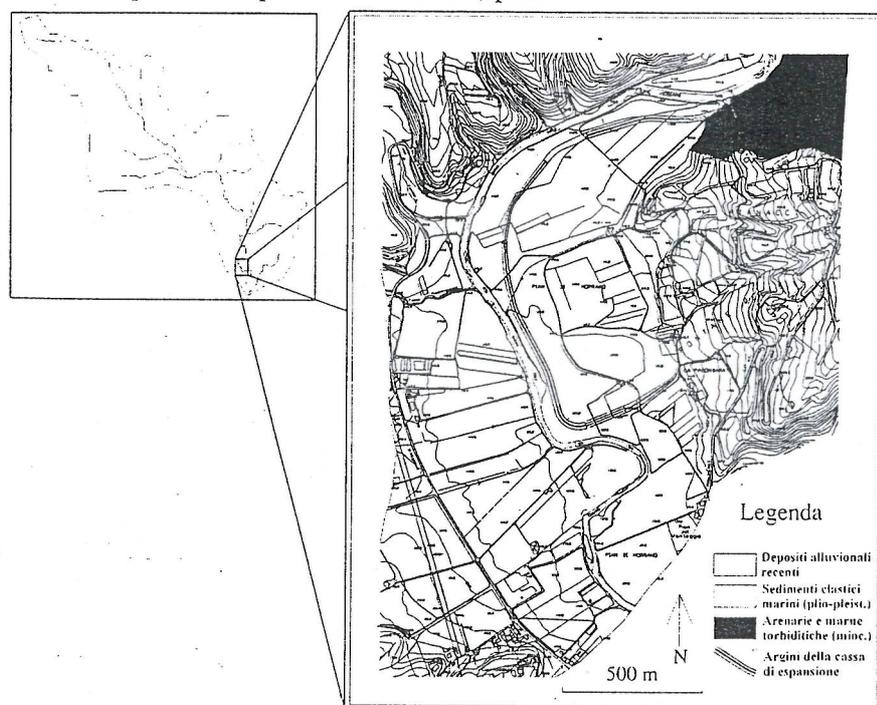
Figura 11 – La figura mostra il tratto del F. Chiani scelto per la realizzazione di una cassa d'espansione (loc. Morrano), in base ai criteri di intervento descritti nel testo. delle massime portate transanti nel tratto finale.

La soluzione migliore sembra quella di procedere alla riattivazione delle funzioni di laminazione che possono essere svolte dalle pianure alluvionali collocate lungo il secondo tratto del fiume (fig. 11). Tale obiettivo può essere raggiunto attraverso l'innalzamento della linea di *thalweg*, tramite la realizzazione di soglie opportunamente posizionate, nei tratti prossimi alle pianure alluvionali a scarsa o nulla antropizzazione. L'effetto di queste opere sarà, da una parte, quello di bloccare la tendenza all'incisione lineare; dall'altra quello di favorire l'inondazione di aree controllate in concomitanza con il verificarsi di portate liquide eccezionali, permettendo una diminuzione del valore
