Consiglio Nazionale delle Ricerche

ISTITUTO DI SCIENZE DEL PATRIMONIO CULTURALE

INDAGINI GEOFISICHE PRESSO LO STADIO COMUNALE DI PARABITA (LE)

FEBBRAIO 2020

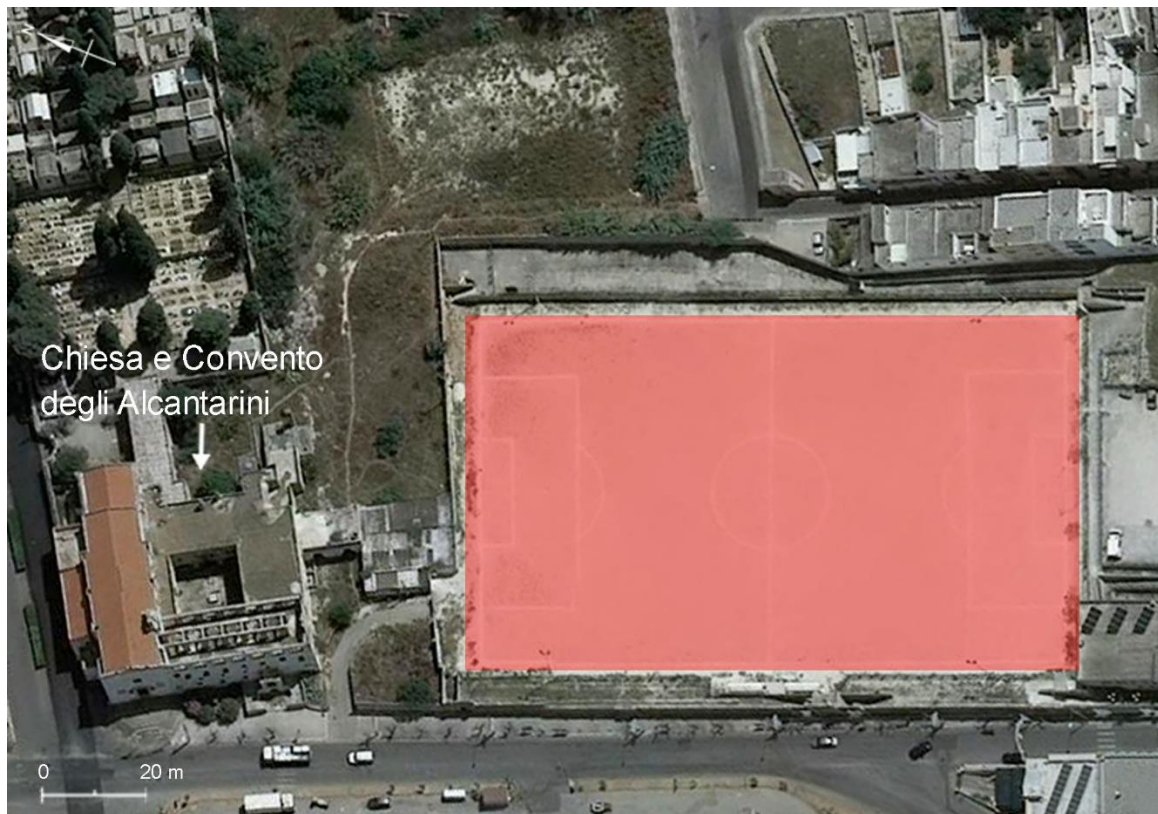
Fig. 1. In rosa, evidenziazione dell'area indagata mediante prospezioni geofisiche.

L'area indagata si estende immediatamente a SE del complesso religioso del Convento degli Alcantarini (Fig. 1) e all'interno di essa sono stati acquisiti 105 profili per una lunghezza complessiva di 6510 m (Fig. 2).

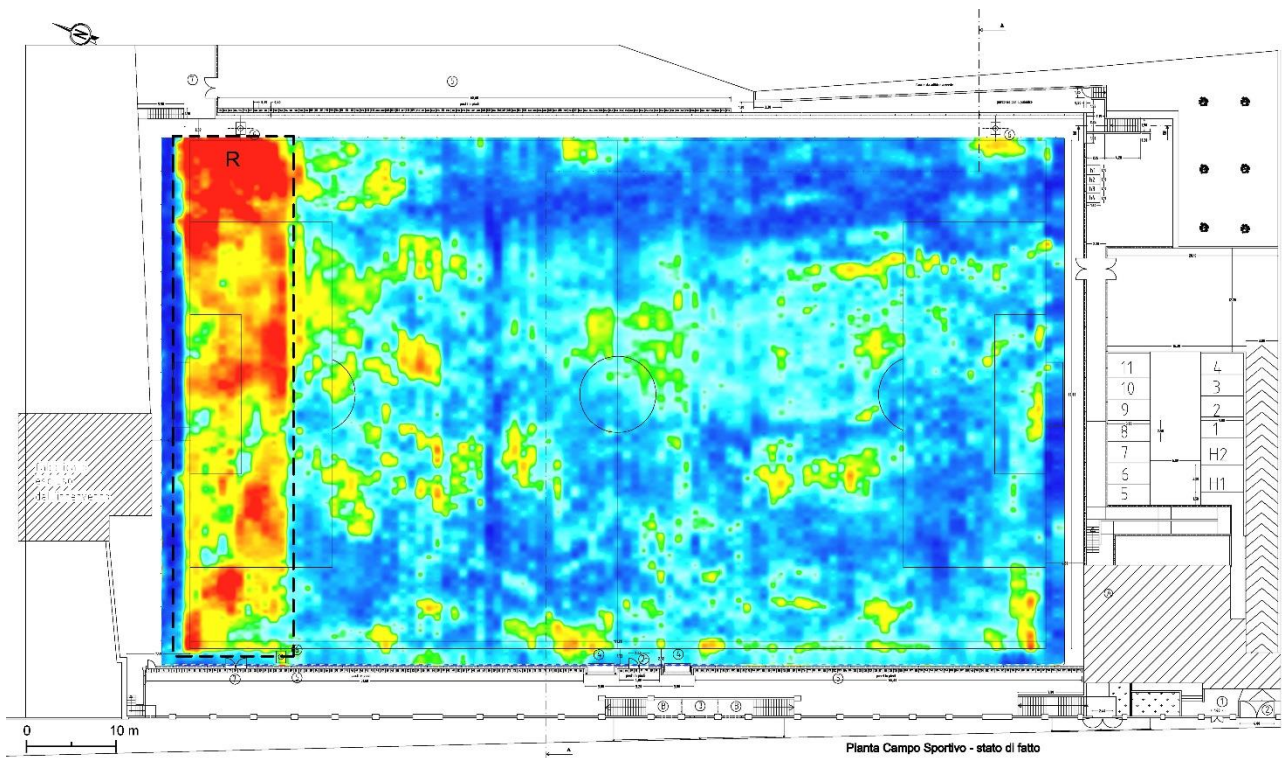
Fig. 18. Antenna da 600MHz: depth slice 0,1-0,3 m georeferenziata nella planimetria.

Come si è evidenziato nell'esame dei profili, le depth slices più superficiali (relative ai primi 40-50 cm di profondità: Figg. 18-19) mostrano anomalie chiaramente imputabili, oltre che ai sottoservizi lungo il margine occidentale del campo (Fig. 19, "S"), agli strati di riporto di materiale inerte, utilizzati per il livellamento della superficie piana del campo da gioco; a tal proposito si noti in particolare l'anomalia indicata con "R" nelle Figg. 18-19, che interessa una fascia larga circa 12 m lungo il settore più settentrionale del campo. Al di sotto di questo strato artificiale, più o meno in corrispondenza dell'accesso settentrionale al campo, è poi presente una serie di piccoli vuoti che si intercettano a una profondità compresa tra 1 e 1,5 m (Figg. 20-23, n. 1); non si esclude che possa trattarsi di una o più strutture ipogee analoghe alla n. 3 (v. infra).

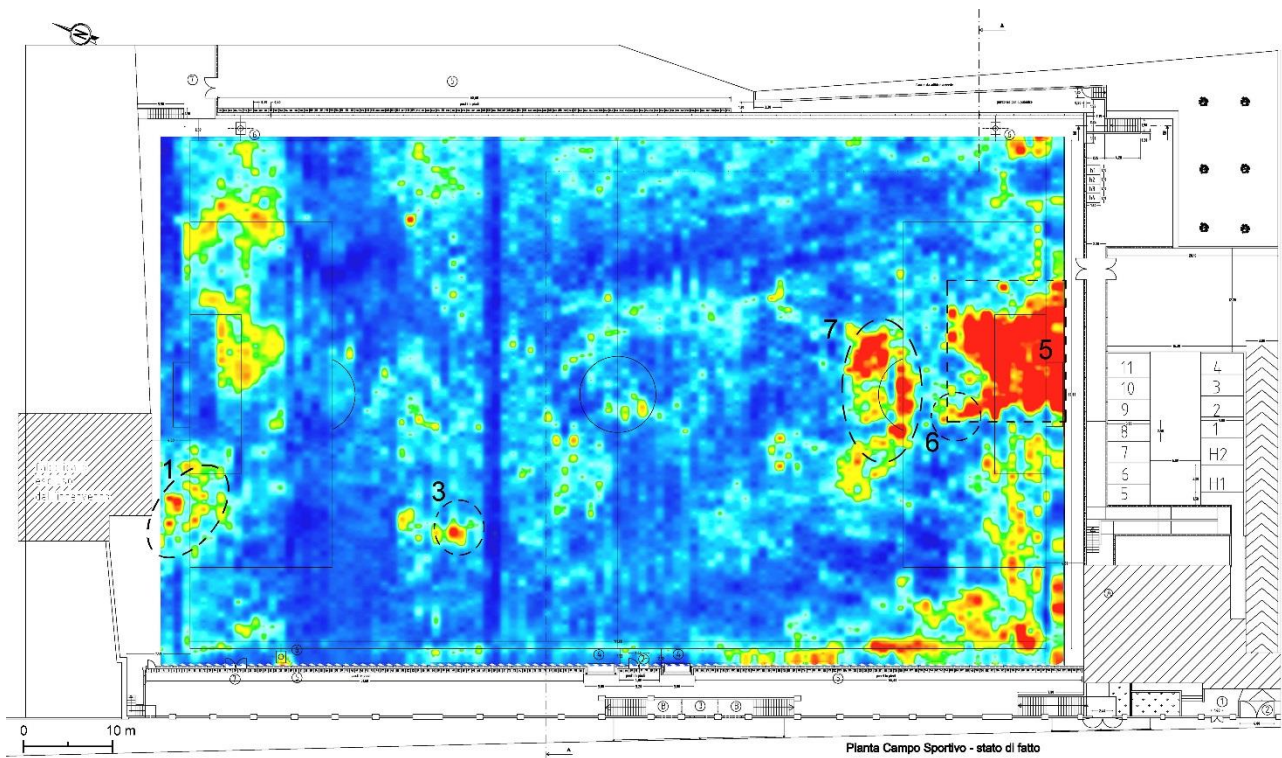
Fig. 20. Antenna da 600MHz: depth slice 0,7-0,9 m georeferenziata nella planimetria.

L'anomalia "3" riferibile ad un vuoto presente subito al di sotto del piano di gioco, a 0,5 m dalla superficie e che continua sino ad una profondità di 2 m (Figg. 20-23, n. 3) trova esatta corrispondenza con la struttura ipogea portata alla luce da un cedimento del terreno soprastante causato dalle recenti piogge; questa è realizzata in conci ed ha la pianta quadrangolare con le pareti che si allargano leggermente verso la base.

soprattutto alla profondità di 0,9-1,8 m (Figg. 20-23, n. 6): se non si tratta di una piccola struttura ipogea isolata (le dimensioni ricordano quelle della n. “3”) essa potrebbe essere in qualche modo collegata all’ipogeo n. “5”. Incerta è poi la natura dell’anomalia n. “7”, posta ancora più a nord e visibile chiaramente tra 0,5-0,6 e 1,2 m (Figg. 20-22): si potrebbe trattare di un ulteriore vano connesso all’ipogeo n. “5”. Infine, forse un ampliamento verso sud dello stesso è costituito dall’anomalia n. “8”, chiaramente visibile tra m 1 e 1,8 di profondità (Figg. 22-23).
