Geologia dell'Ambiente

ATTI DEL SEMINARIO NAZIONALE

ANALISI E ATTIVITÀ DI MITIGAZIONE DEI PROCESSI GEO-IDROLOGICI IN ITALIA

ROMA
29 NOVEMBRE 2019

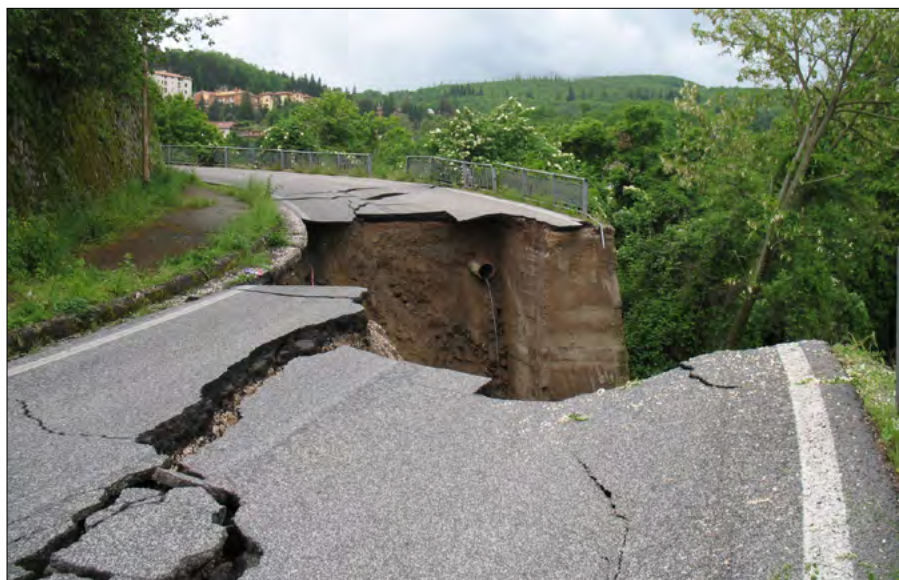
Figura 1. Frana sulla S.P. per San Vito Romano (RM)

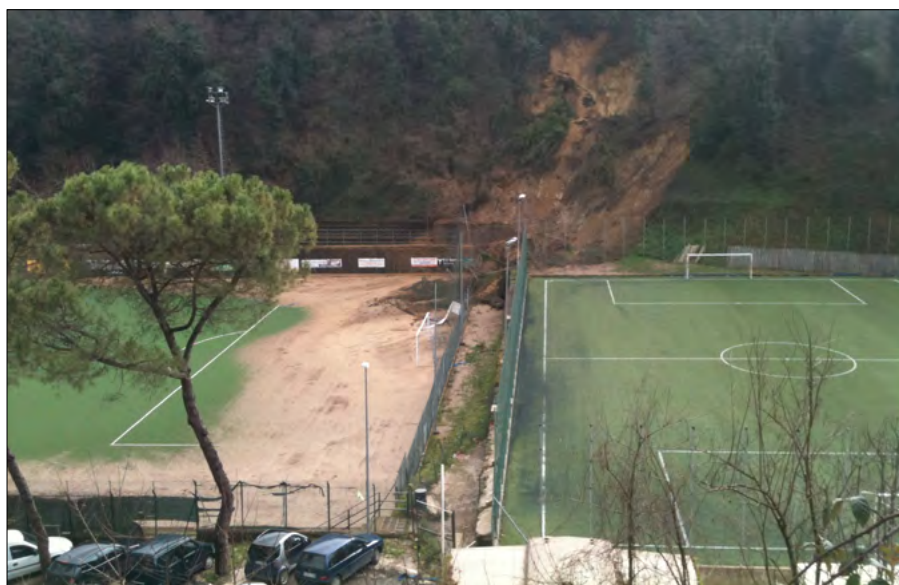
Figura 2. Frana nel campo sportivo del Comune di Riano (RM)

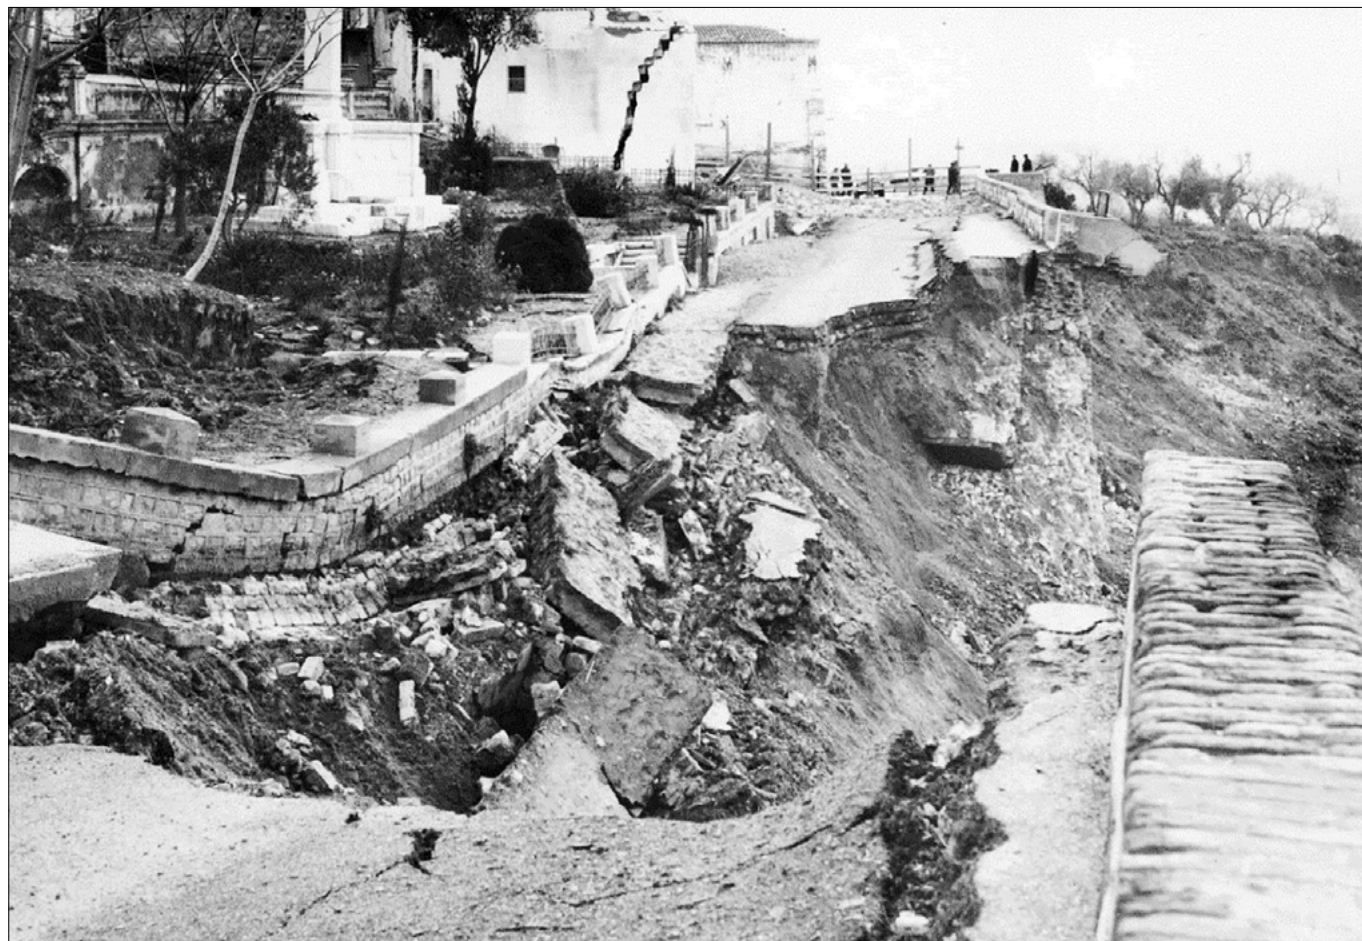
Figura 3. Craco. Frana del 17 gennaio 1965. Muro a sostegno della SS103 crollato a seguito della riattivazione della frana (Fonte: Archivio Storico Dipartimento Protezione Civile, Ministero LL. PP., Divisione 29, Matera C., Colobraro-Craco, B. 4. Craco - Zona movimento franoso. Foto sciolte. Craco, 17 gennaio 1965)

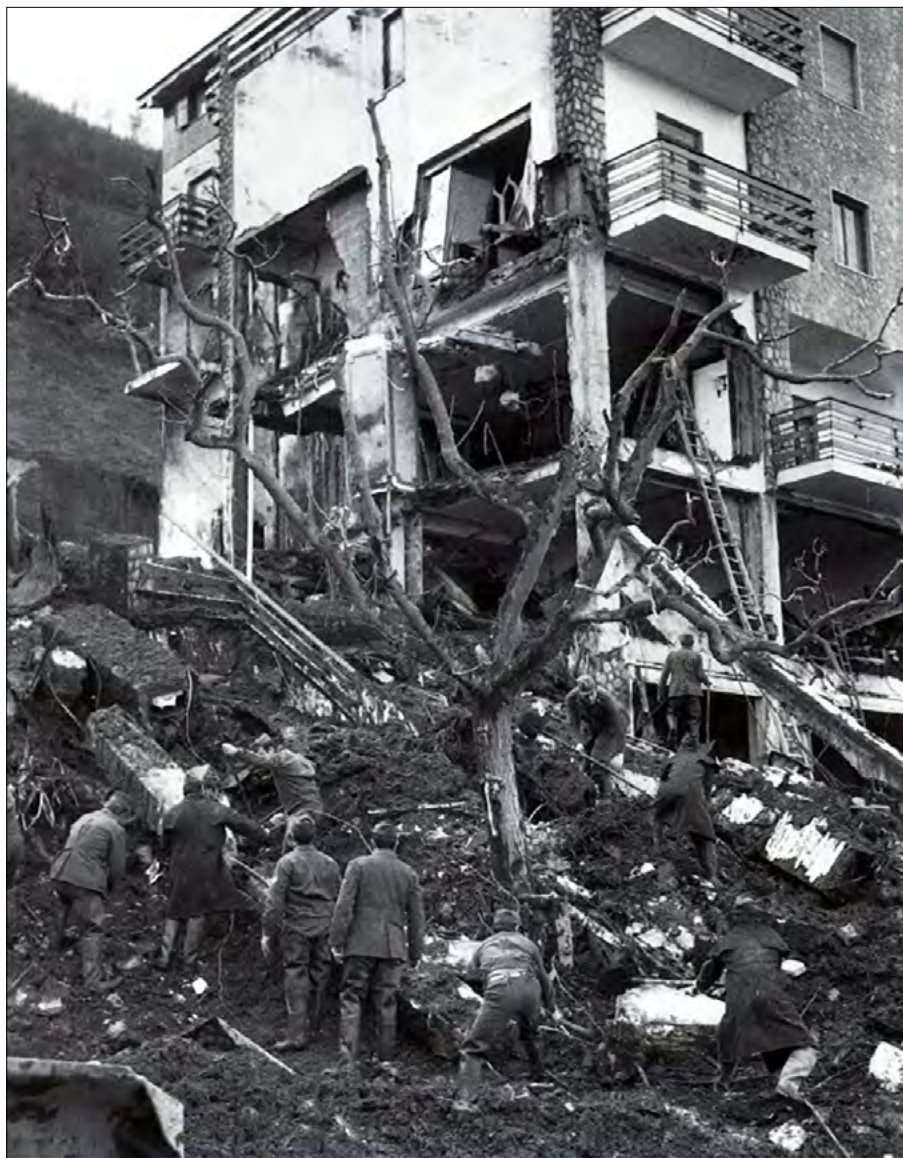
Figura 5. L'hotel La Selva parzialmente distrutto dalla colata di fango del 2 gennaio 1971 (fonte: Catenacci V., 1992)

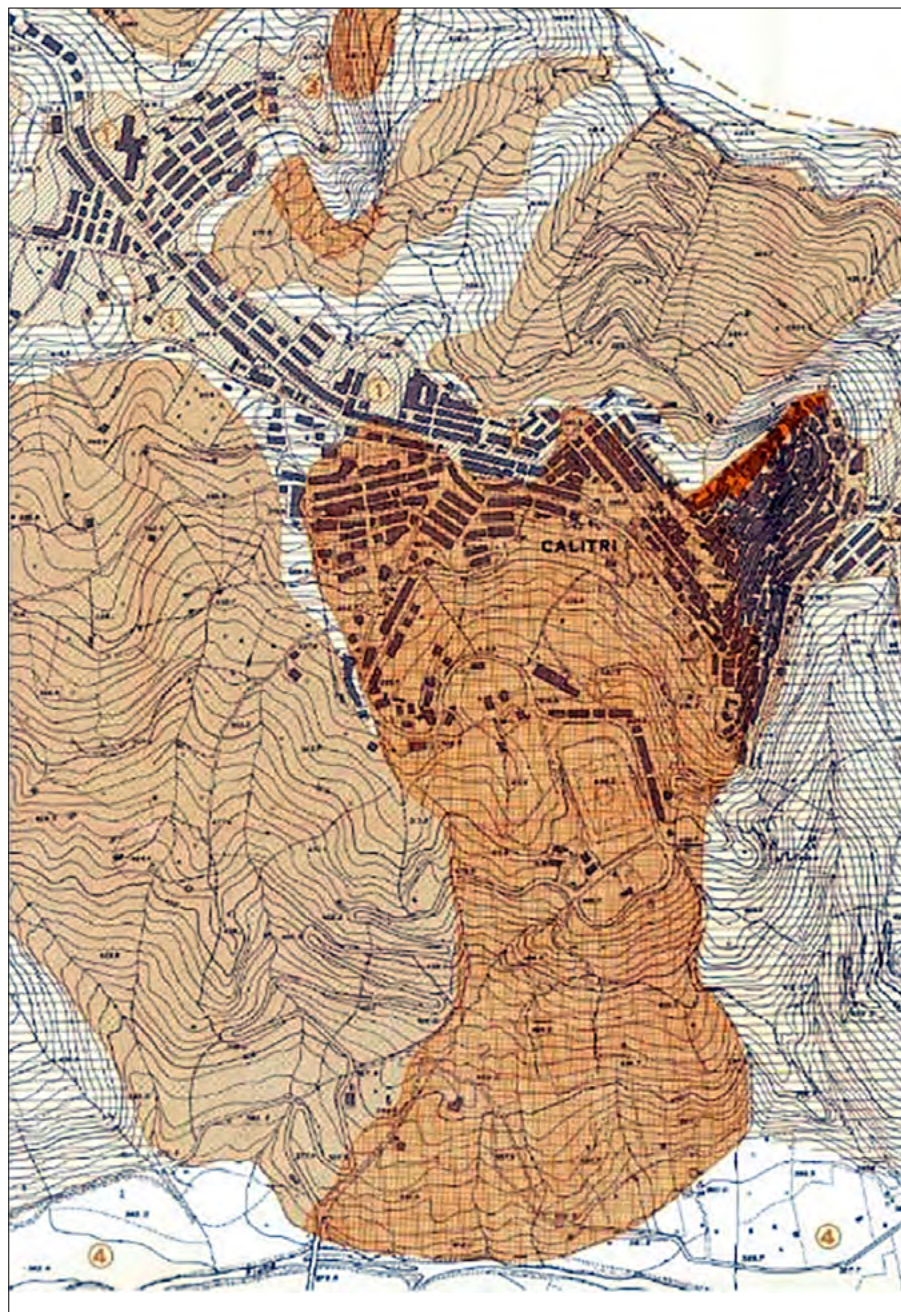
Figura 6. Carta della microzonazione sismica di Calitri redatta da Samuelli-Ferretti e Siro (1983) nell'ambito del PFG-CNR immediatamente dopo il terremoto del 1980

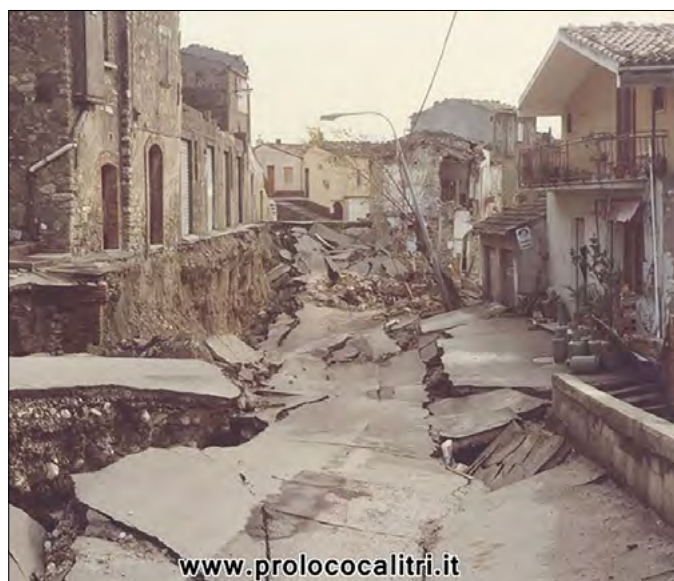
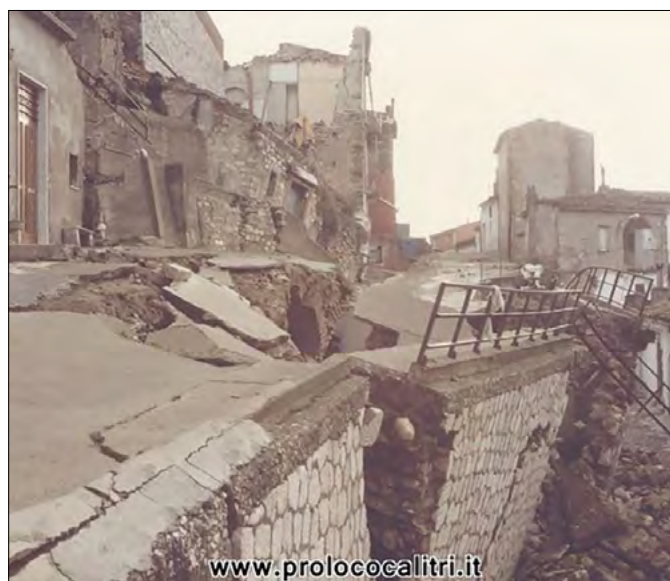
Figura 7. Calitri (AV): effetti del movimento franoso innescato dal sisma del 23 novembre 1980 nelle fotografie dell'epoca. Immagini del centro storico: a sinistra Via de Sanctis e a destra Via Torre (www.proloco.it)

Il paese, analogamente a quanto avvenuto con il sisma del 1980, era però già stato colpito nel passato da fenomeni gravitativi innescati dai terremoti, con differenti epicentri nell'Appennino meridionale, avvenuti nel 1694, 1805, 1851, 1910, 1930 (Porfido *et al.*, 1991; Parise e Wasowski, 1995; Porfido *et al.* 2017a, b) (*Fig. 7*).

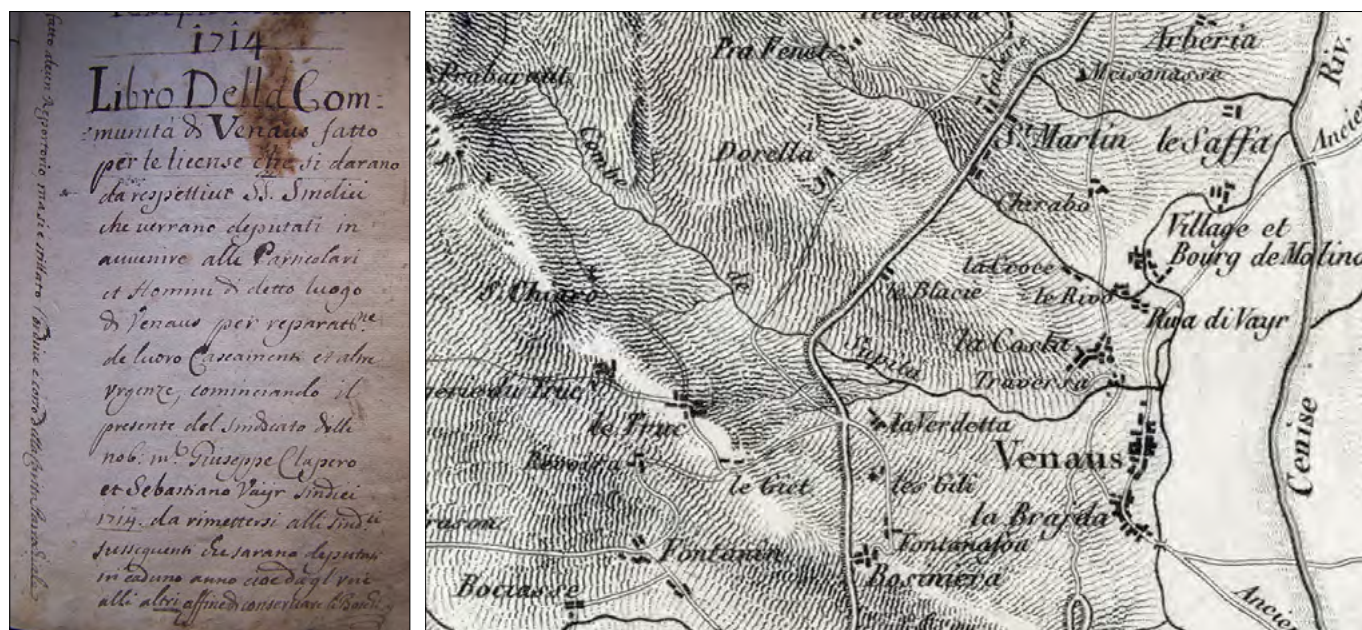
Figura 8. Esempio di documenti storici consultati presso l'Archivio storico del Comune di Venaus, relativi al 1714 (A). Dettaglio del territorio di Venaus e del T. Supita, estratto dalla "Carte topographique et militaire du mont Cenis 1821" (https://upload.wikimedia.org/wikipedia/commons/a/a4/Carte_topographique_et_militaire_du_mont_Cenis_1821.jpg; accesso 25/01/2020)

L'analisi storica, anche grazie al patrimonio cartografico e iconografico reperito (Figg. 8-9-10), ha consentito di individuare numerosi eventi pregressi di colata detritica e di instabilità di versante che hanno interessato il territorio di Venaus.

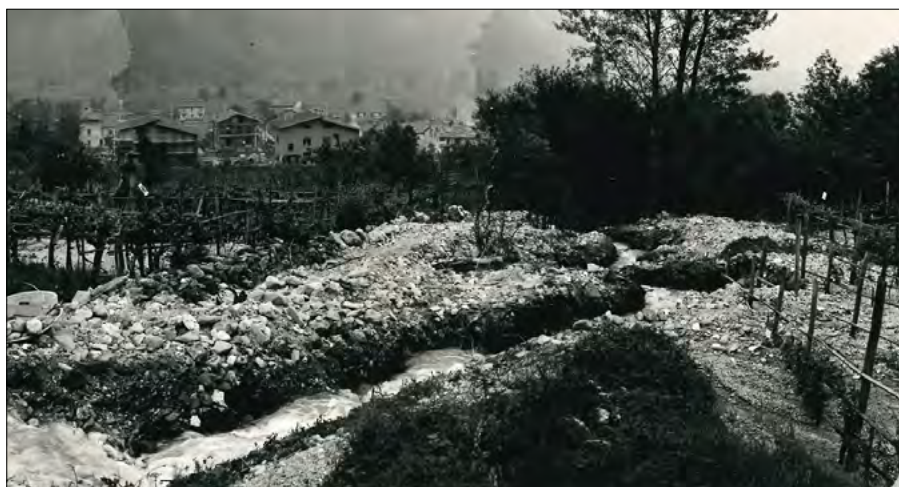
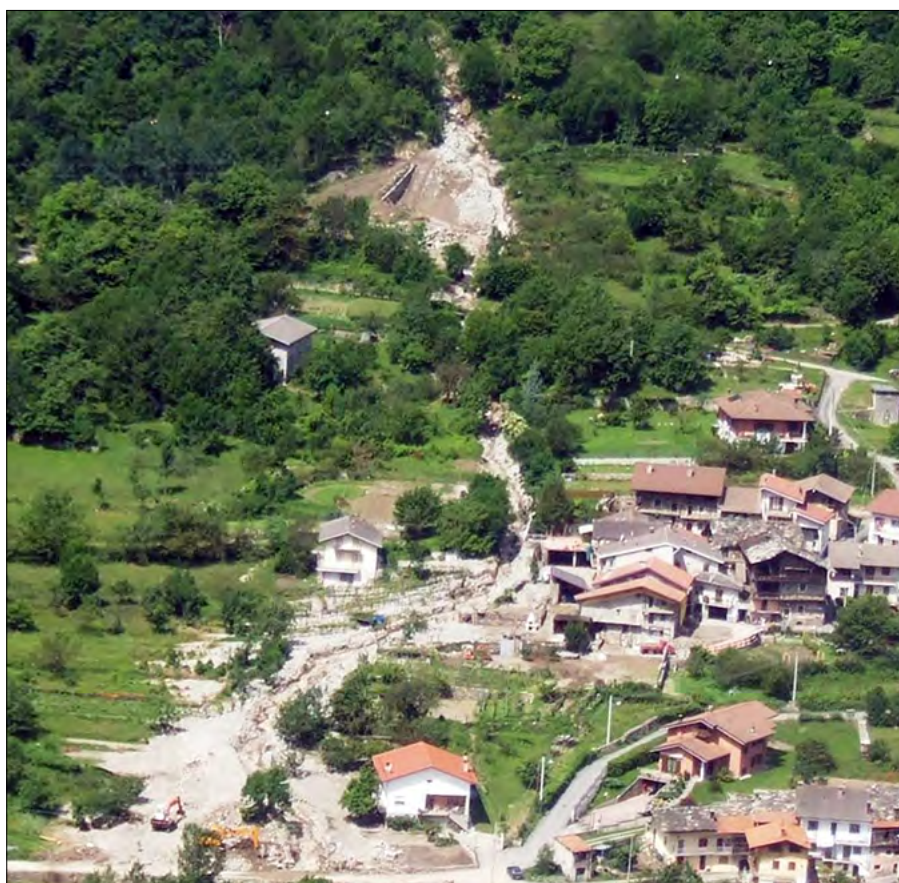
Figura 10. Effetti della colata detritica del maggio 1977 (foto Archivio IRPI)(A); immagini dell'areale di invasione da parte dei detriti trasportati lungo il T. Supita il 29 maggio 2008. Vista aerea dell'accumulo in conoide (B)(in Luino e Turconi, 2017, foto G. Savio)

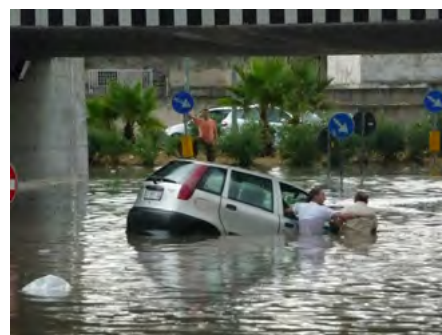
Figura 2. Allagamento della sede stradale in Via Ruvo a Bisceglie (4 settembre 2012, fonte: il meteo.it)

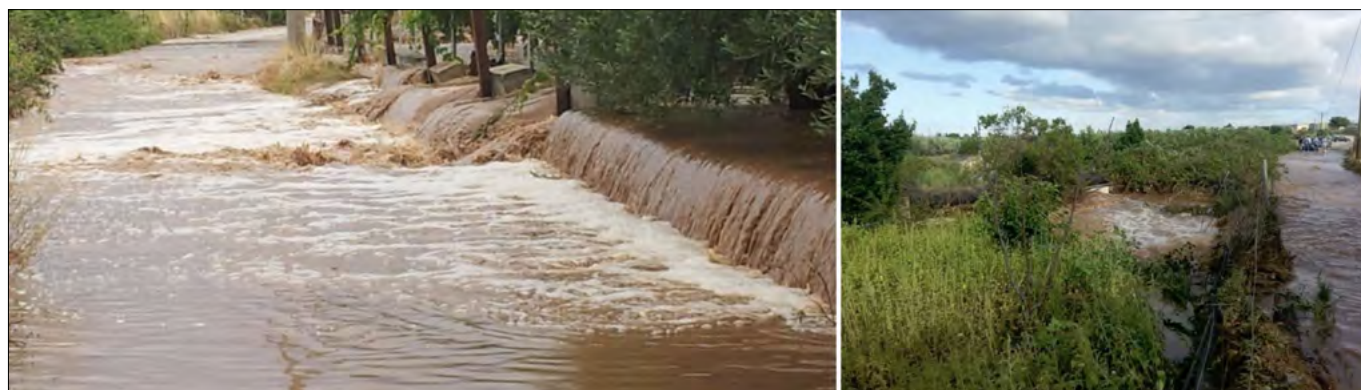
Figura 4. Esondazioni in Via Lama di Macina a Bisceglie (1 dicembre 2013, foto: A. Cariani, S. Ferrara)

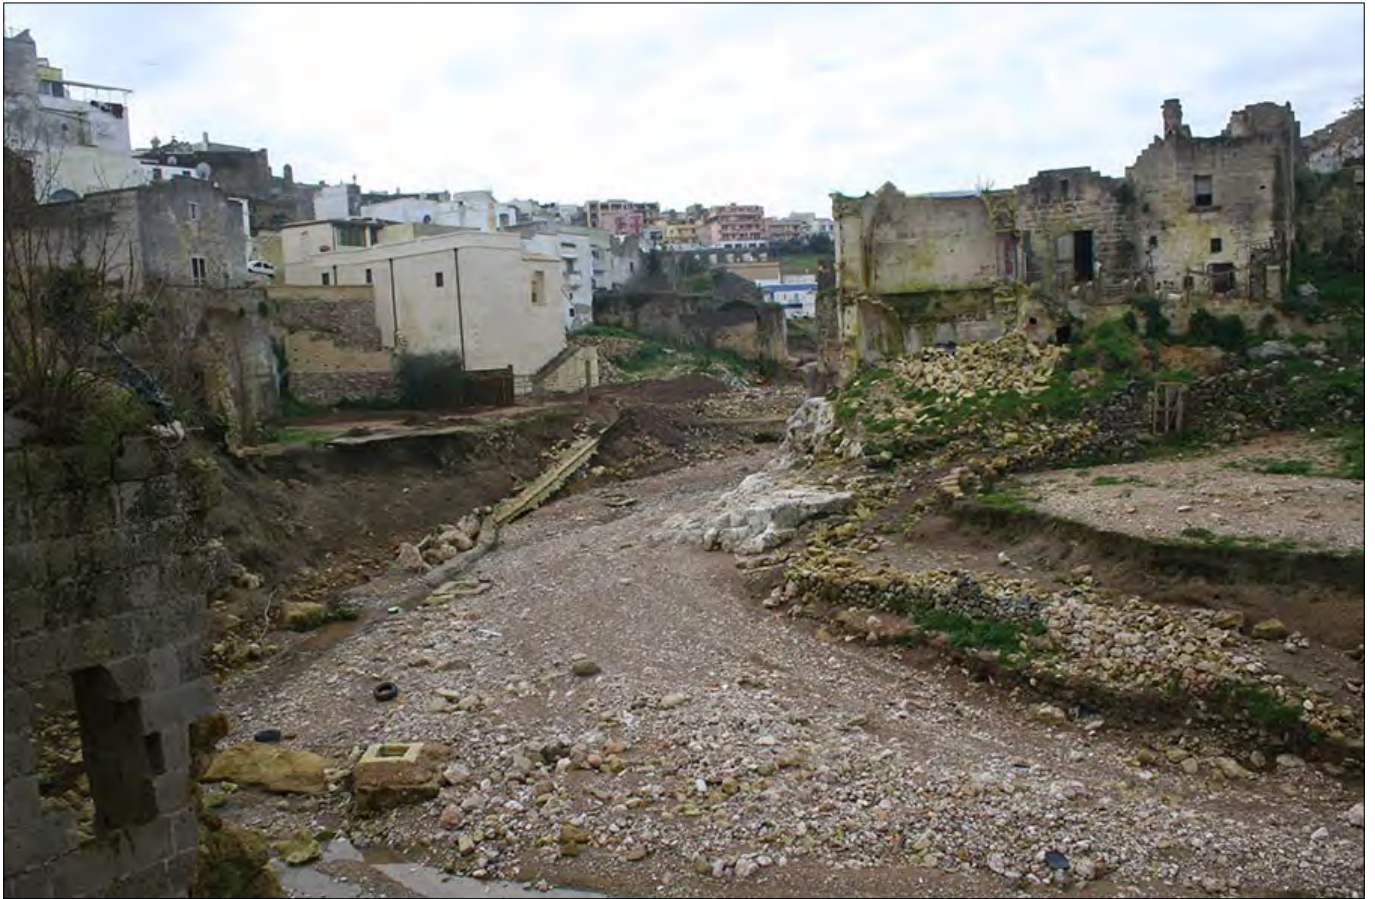
Figura 5. Effetti dell'evento alluvionale dell'ottobre 2013 a Ginosa

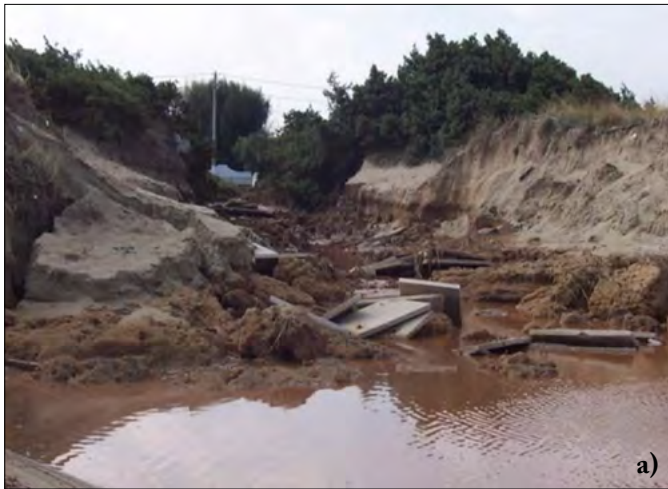
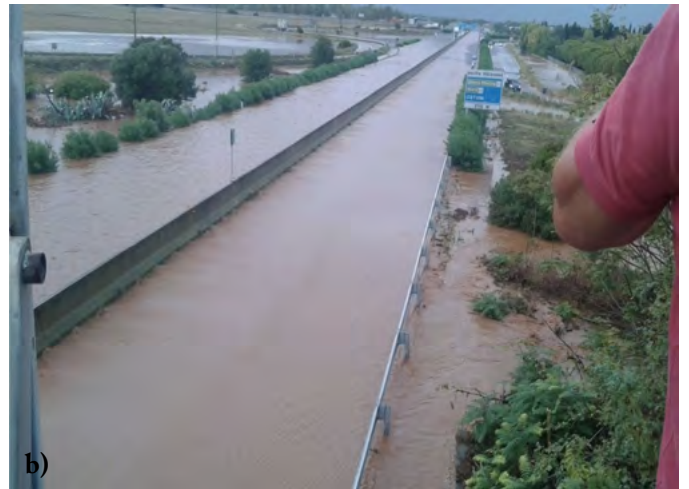
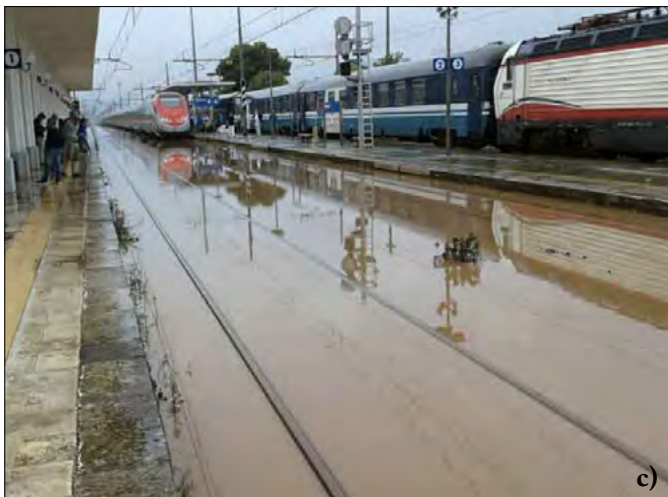
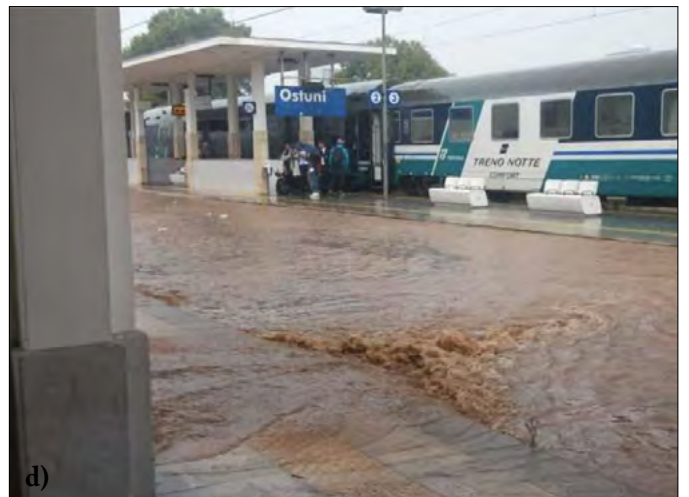
Figura 6. Danni prodotti da eventi alluvionali nel territorio di Ostuni. a) erosione delle dune costiere in prossimità della spiaggia in località Pilone (29 settembre 2003, fonte: Comune di Ostuni - Ufficio di Protezione Civile). b) S.S. 379 allagata vista dal cavalcavia di Villanova (10 settembre 2016; foto: F. Marzio). c, d) Allagamenti nella stazione ferroviaria di Ostuni (10 settembre 2016; fonti: Leccesette.it e OstuniNotizie.it)

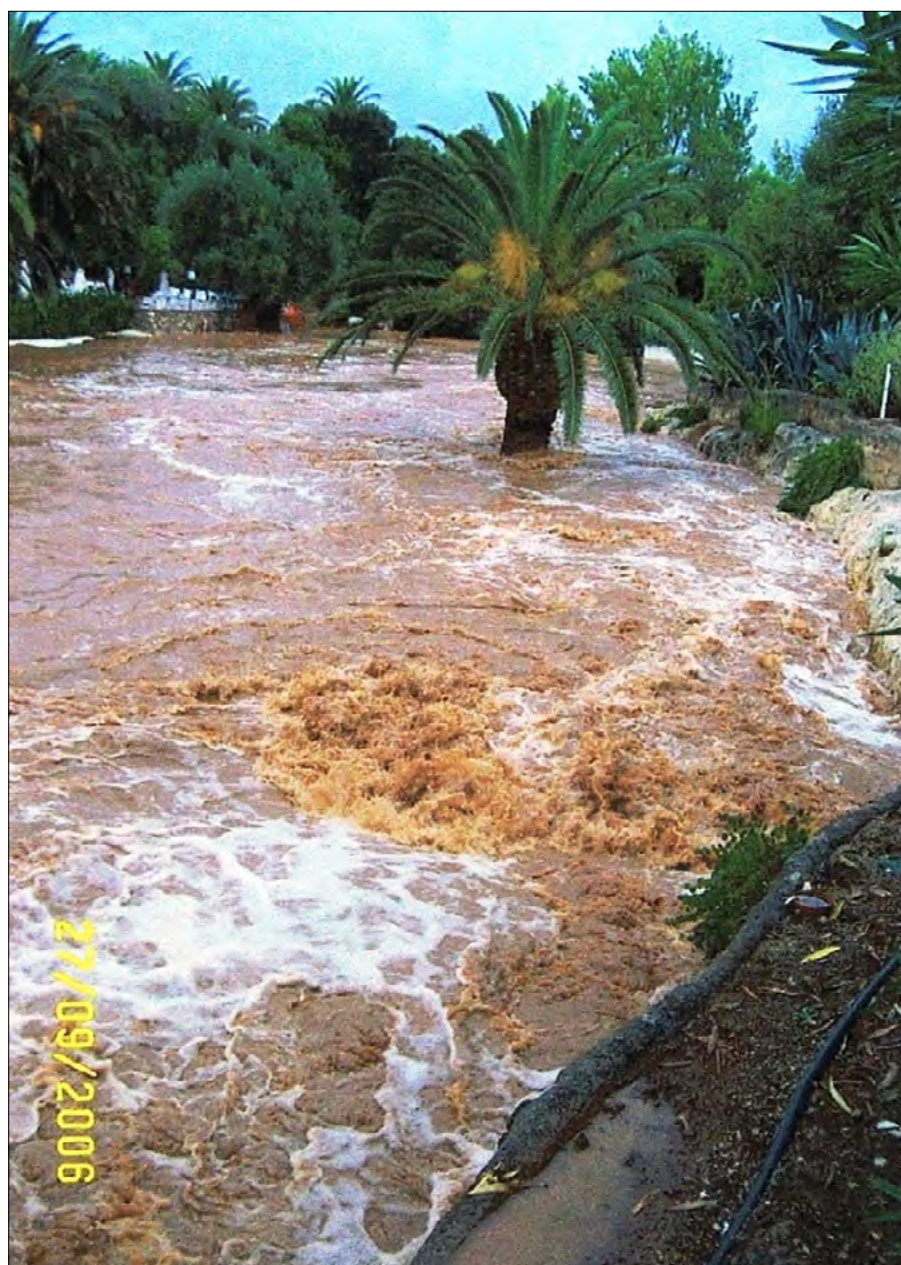
Figura 7. Evento alluvionale del 27 settembre 2006 a Ostuni: esondazione del torrente all'altezza della piscina del Grand Hotel di Rosa Marina (foto: Consorzio di Rosa Marina)

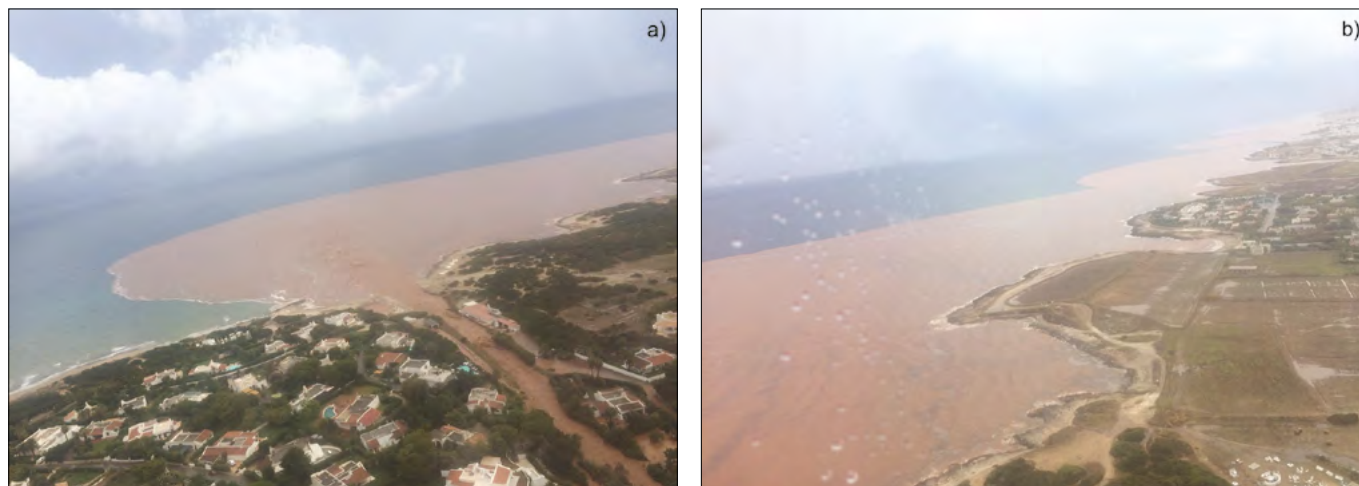
Figura 8. Alluvione del 10 settembre 2016 a Ostuni: vista da elicottero dell'arrivo in mare di sedimenti lungo la costa ostunese. Foto: Vigili del Fuoco

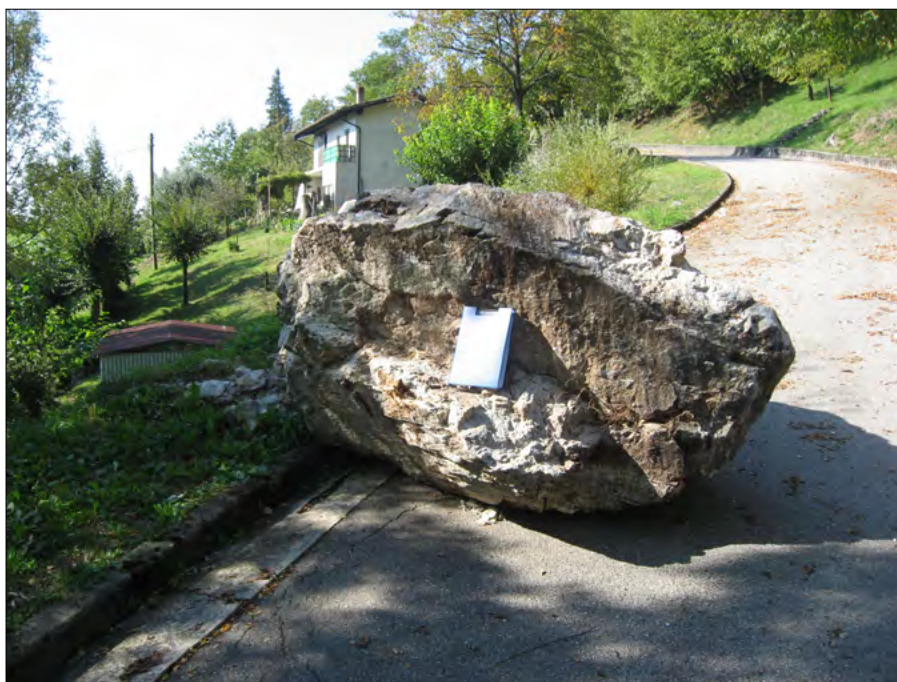
Figura 3. Località Anduins, Comune di Vito D'asio massa 6 mc su strada comunale (ottobre 2018)

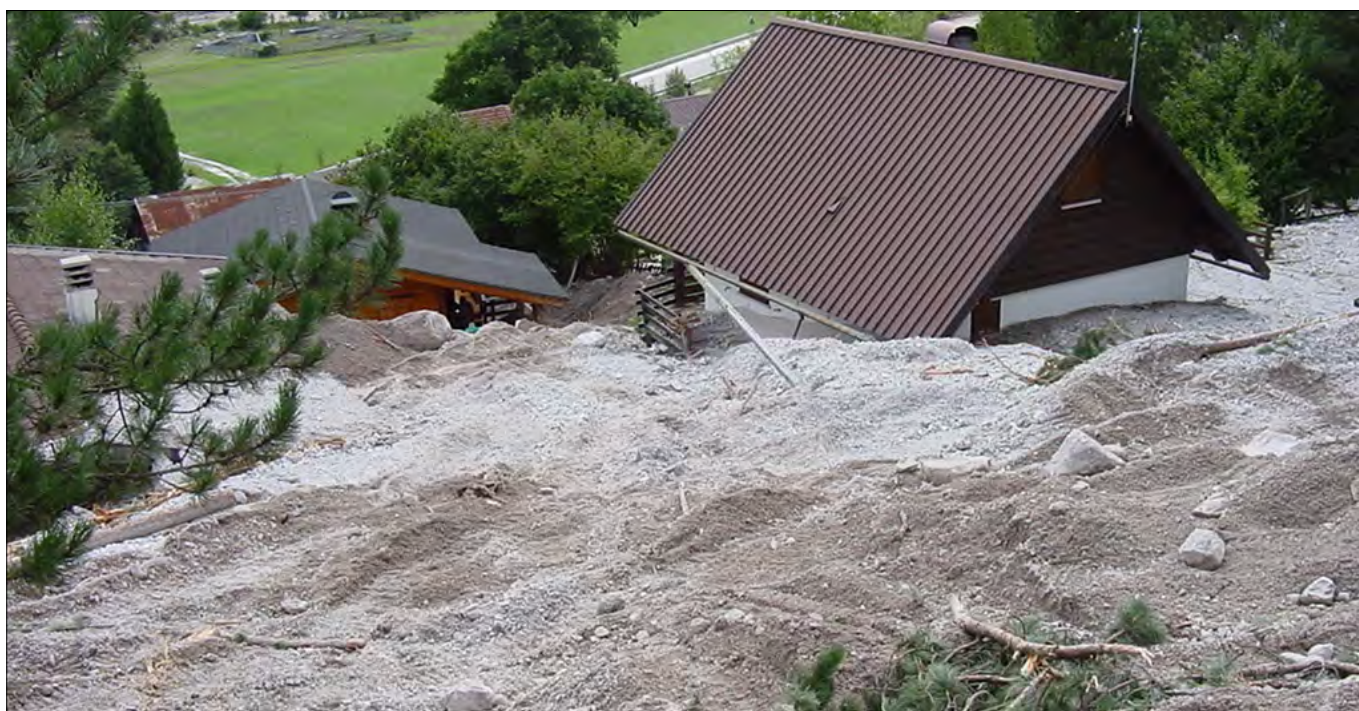
Figura 4. Località Cucco, Comune di Malborghetto-Valbruna, colata detritica alluvione 29 agosto 2003

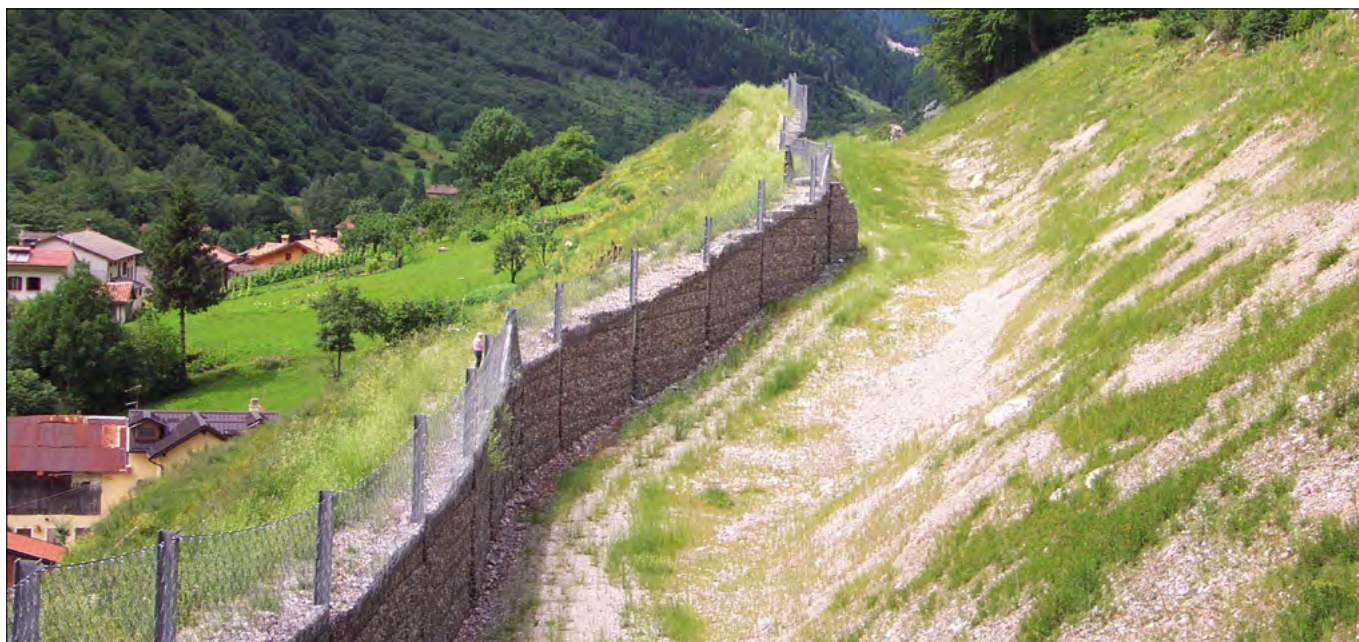
Figura 5. Sistema vallo rilevato con rete a difesa dell'abitato di Timau comune di Paluzza. Ampiezza media vallo 12,5 m, altezza intercettazione totale 8 m

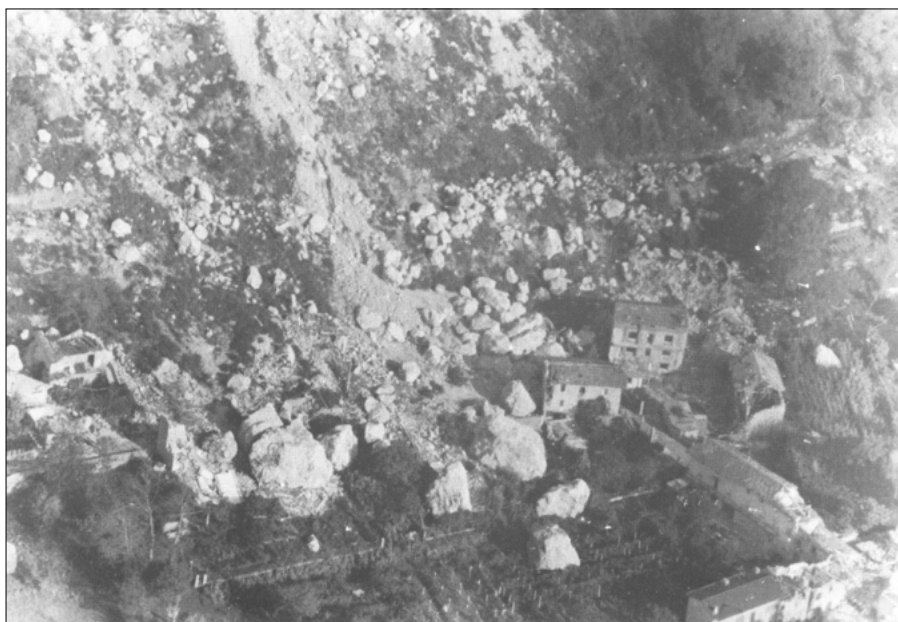
Figura 7. Crolli a seguito del terremoto del 1976, abitato di Braulins, Comune di Trasaghis, tratto da Cavallo R. Bertini T. (1976)

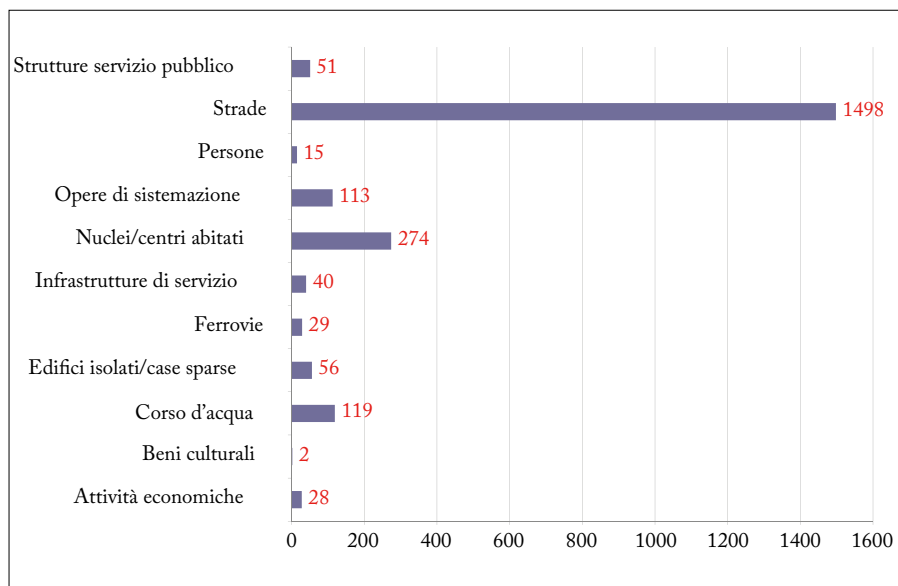
Figura 8. Numero di frane (asse x) per tipologia di danno (asse y). Le strade sono considerate senza alcuna distinzione di ordine e grado

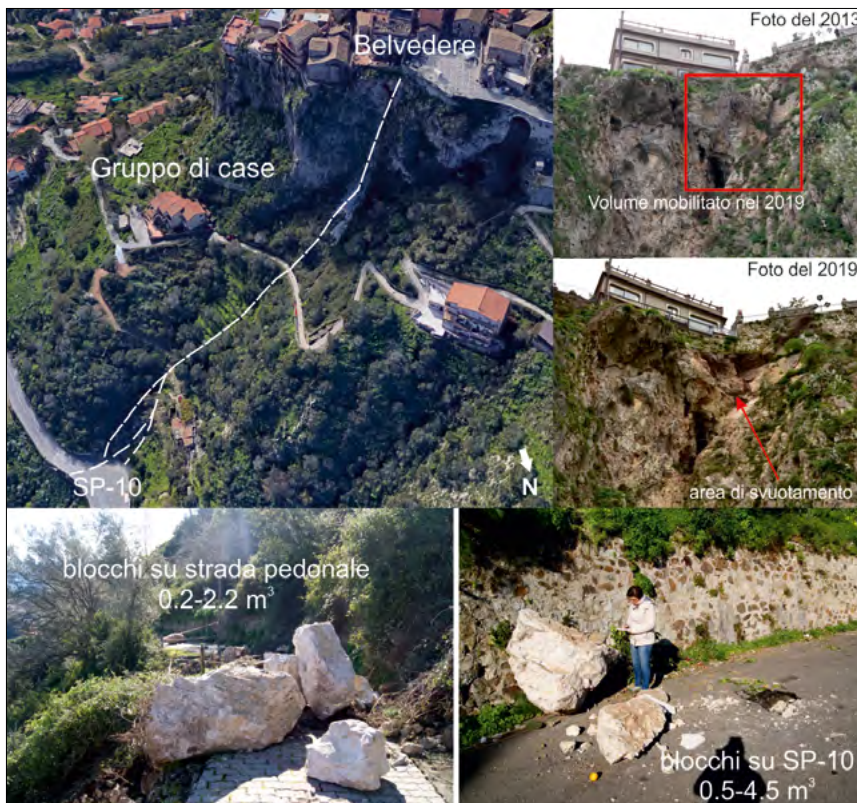
Figura 6. Frana del 5 gennaio 2019

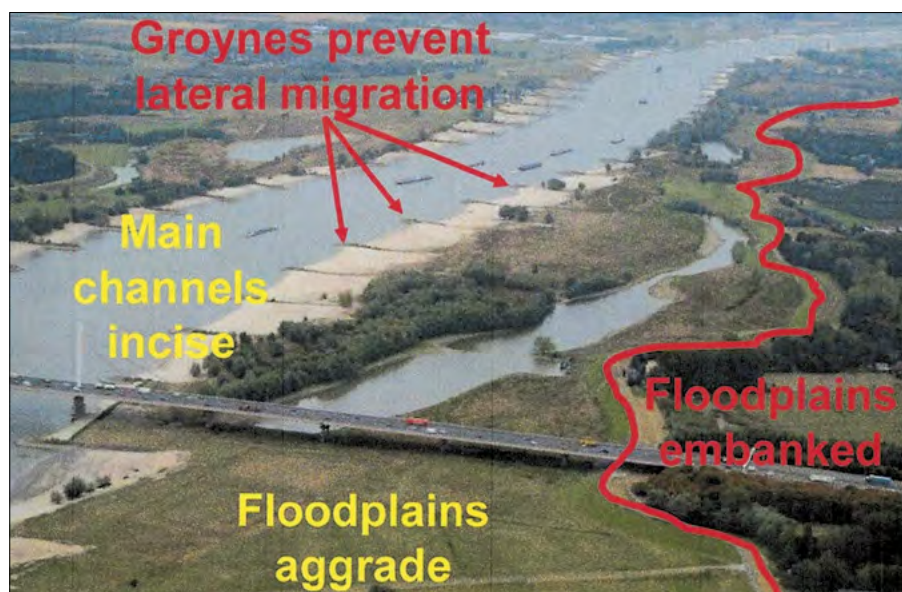
Figura 1. Idromorfologia dei corridoi fluviali: alvei incisi e pianure alluvionali (aggragate e interrate) in presenza di pennelli che impediscono la migrazione laterale (da Buijse T., 2014, modif.)

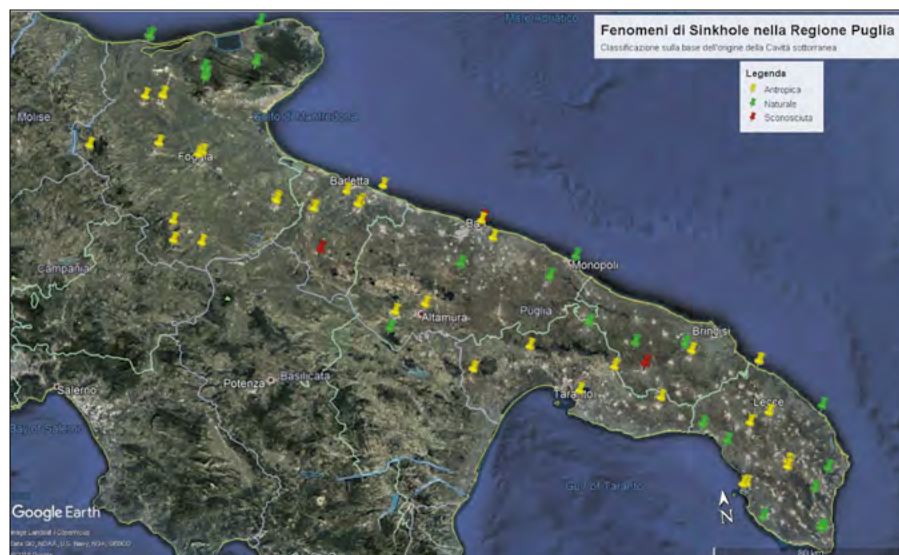
Figura 1. Distribuzione dei sinkholes naturali e artificiali nella Regione Puglia

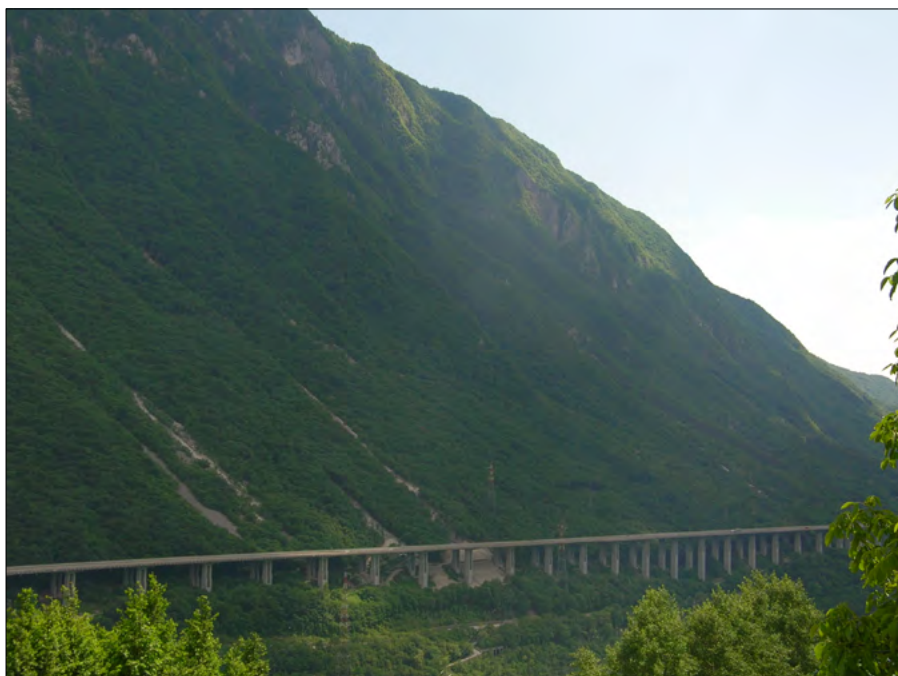
Figura 4. Versante sinistro della Val Lapisina su cui si innescano le colate detritiche

Si sono verificati negli ultimi anni alcuni fenomeni preoccupanti di colata detritica. In particolare la strada statale di Alemagna è stata interessata in più punti dall'apporto di materiale lapideo grossolano misto ad acqua, trasportato dalla base dei costoni rocciosi a più alta quota e veicolato lungo alcune principali linee di impluvio (Fig. 4), con prevalente

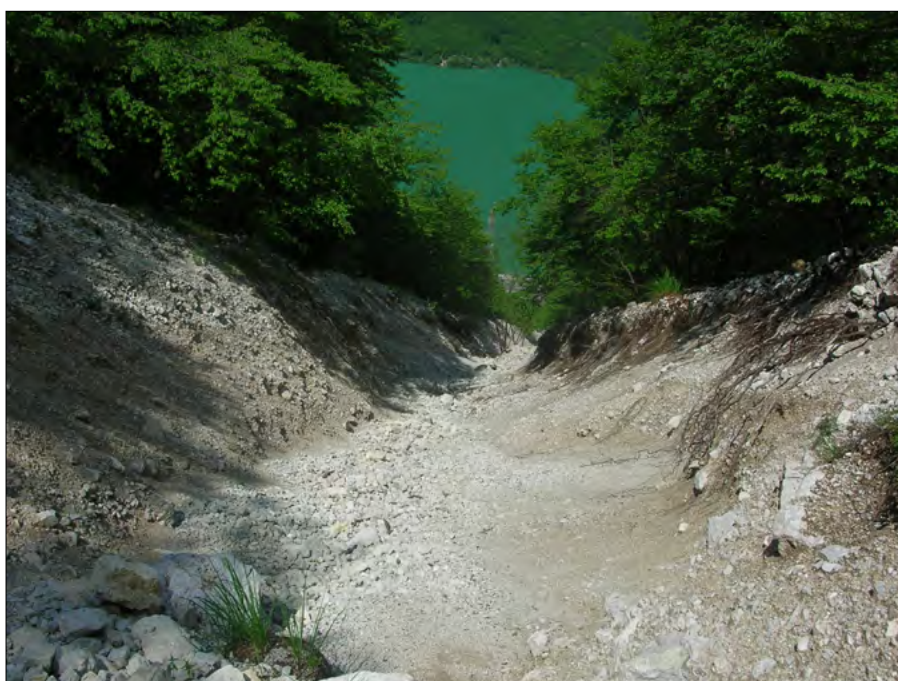
Figura 5. Particolare di uno dei canali attivi di colata

attività di erosione nella parte superiore e di accumulo in quella inferiore, con la particolare attitudine a formare nella parte intermedia del versante incisioni profonde (Fig. 5). Alcuni di questi fenomeni hanno portato alla formazione, nelle zone dove non si è impostata una vera e propria vallecchia, di depositi detritici lobati (Fig. 6). Tali forme di erosione e di accumulo non costituiscono nella realtà l'eccezione nella dinamica deposizionale del versante in questione, bensì la sua manifestazione più evidente e improvvisa: la classificazione di tali fenomeni franosi in colate rapide tipo *debris flow* le connote quali fenomeni da tenere in particolare evidenza dal punto di vista della pericolosità geologica. I de-

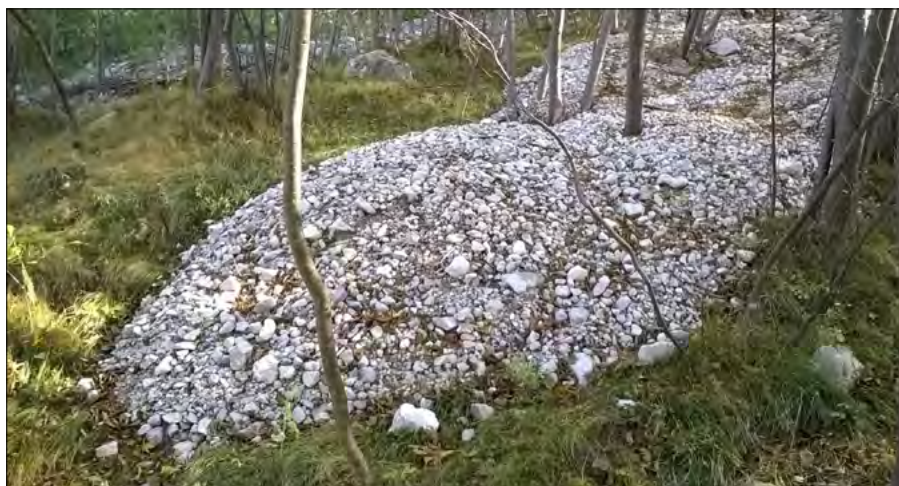
Figura 6. Area di divagazione della colata con lobo frontale

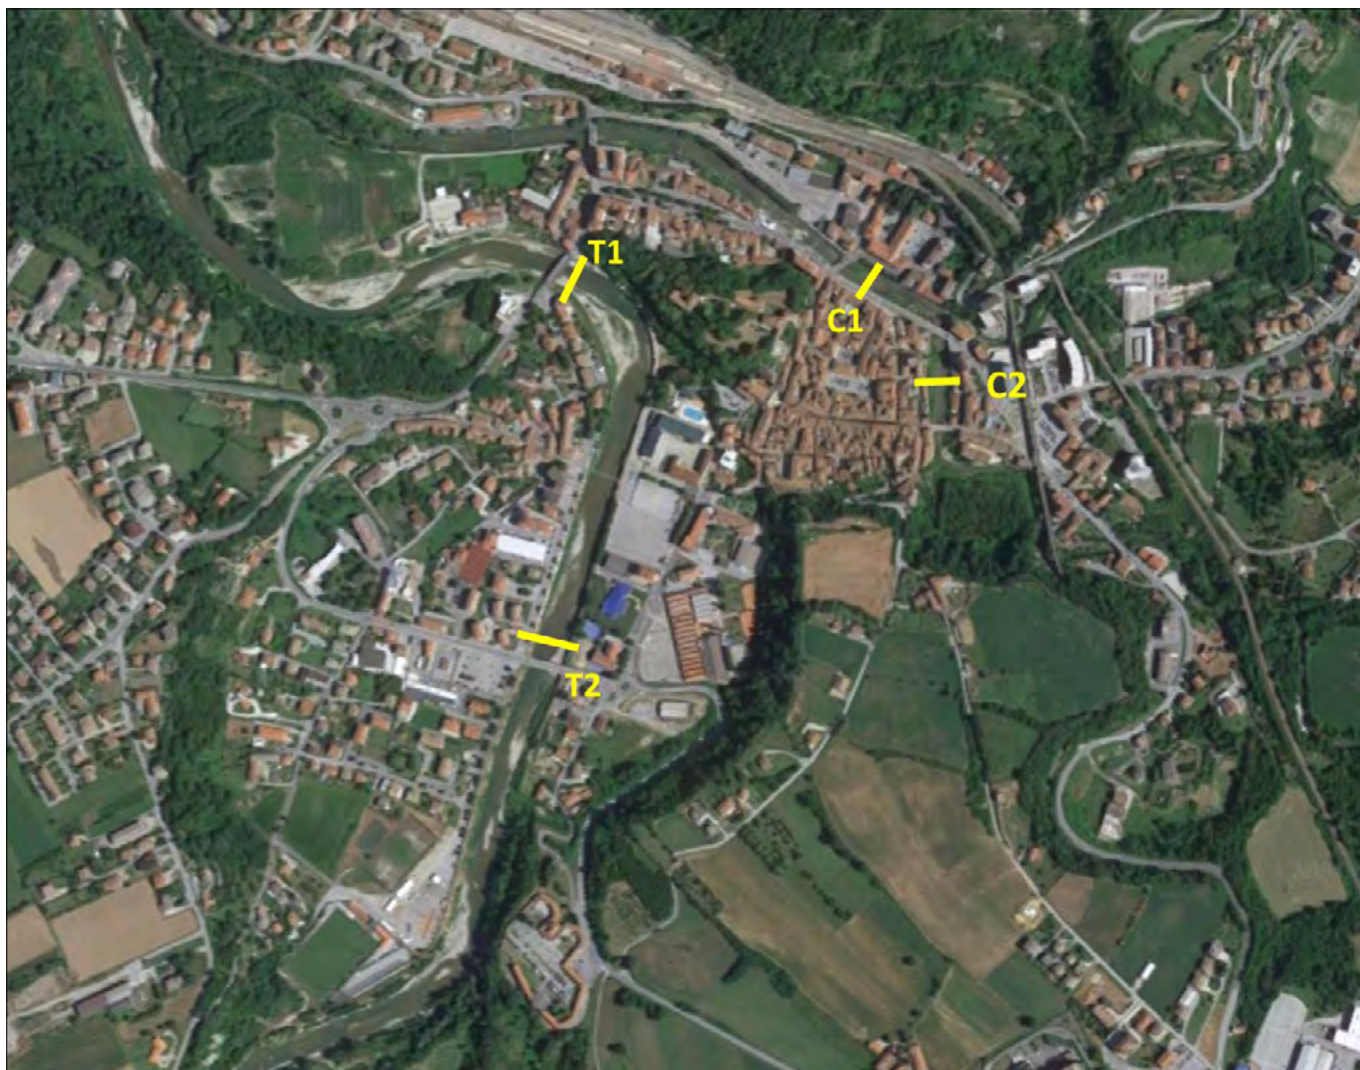
Figura 5. Ubicazione delle 4 sezioni su cui è stata valutata la pericolosità idrologica della Città di Ceva: le sezioni T1 e T2 sul Fiume Tanaro e le sezioni C1 e C2 sul Torrente Cevetta

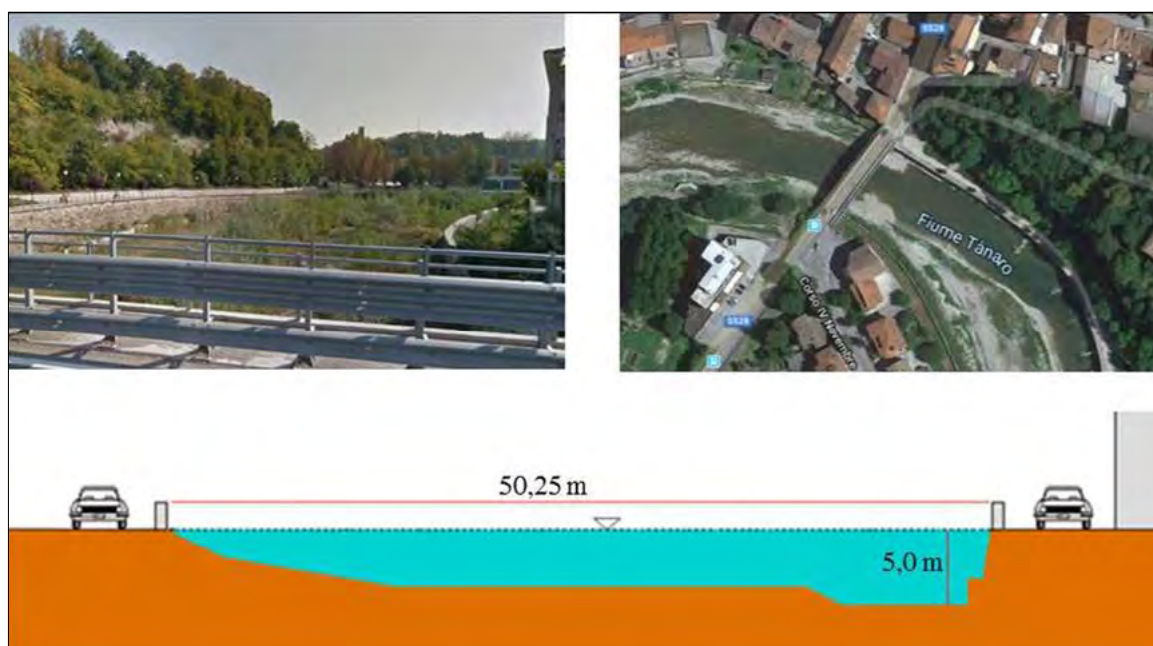
Figura 8. Ubicazione e schema semplificato della sezione T2, immediatamente a monte del Ponte Battaglione Ceva.
