Geologia dell'Ambiente

ATTI DEL SEMINARIO NAZIONALE

ANALISI E ATTIVITÀ DI MITIGAZIONE DEI PROCESSI GEO-IDROLOGICI IN ITALIA

ROMA
29 NOVEMBRE 2019

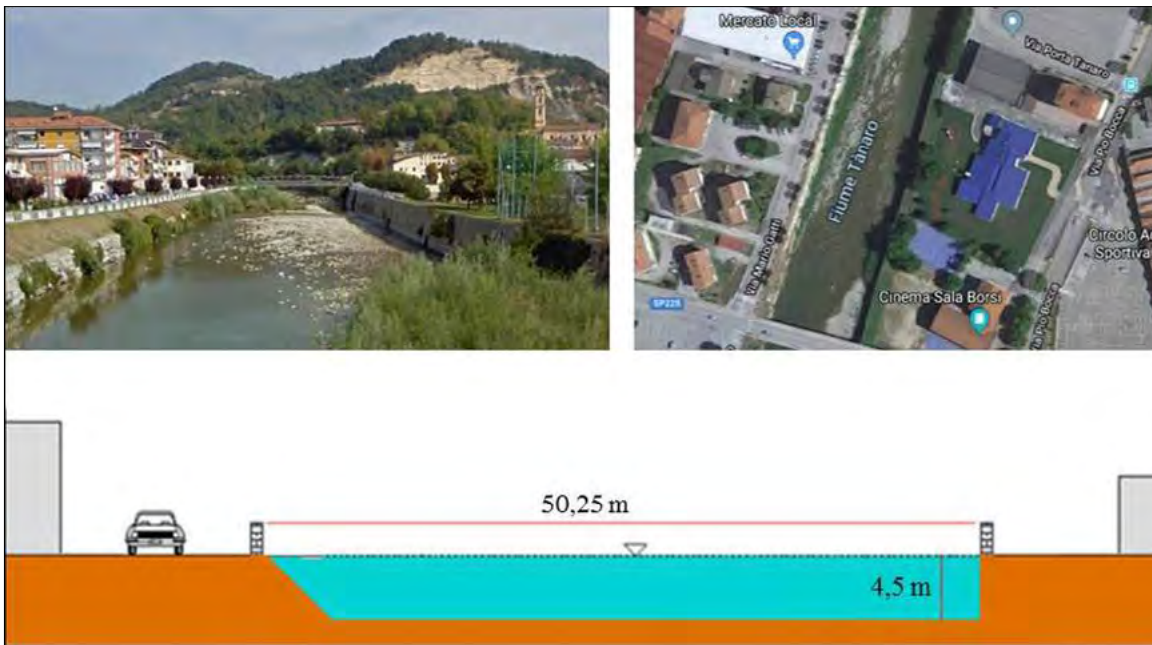
Figura 9. Ubicazione e schema semplificato della sezione T2, immediatamente a valle del ponte della SP225 e a monte della scuola materna di Ceva

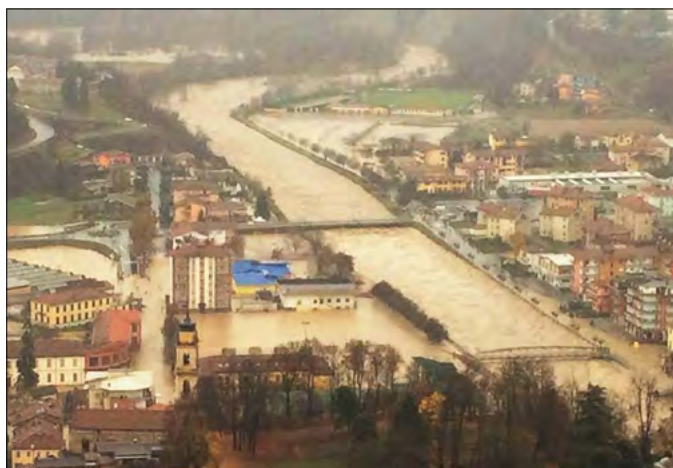
Figura 12. Evento alluvionale del 21-25 novembre 2016: il Tanaro esonda, allagando di nuovo il quartiere della scuola materna, edificio riconoscibile dai tetti blu (Foto dott. Giuseppe Galliano)

vento alluvionale del 21-25 novembre 2016: mentre il F. Tanaro è esondato, allagando di nuovo i quartieri limitrofi, compresi gli edifici della scuola materna (Fig. 12), in corrispondenza della sezione C1, le impetuose acque del T. Cevetta sono fortunatamente rimaste al di sotto anche degli argini naturali (Fig. 13).

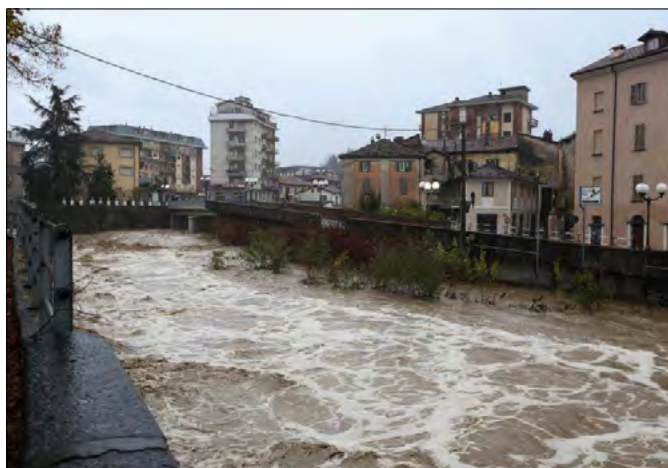
Figura 13. Evento alluvionale del 21-25 novembre 2016: in corrispondenza della sezione C1, le impetuose acque del T. Cevetta sono fortunatamente rimaste al di sotto anche degli argini naturali (RIF. WEB n. 2)

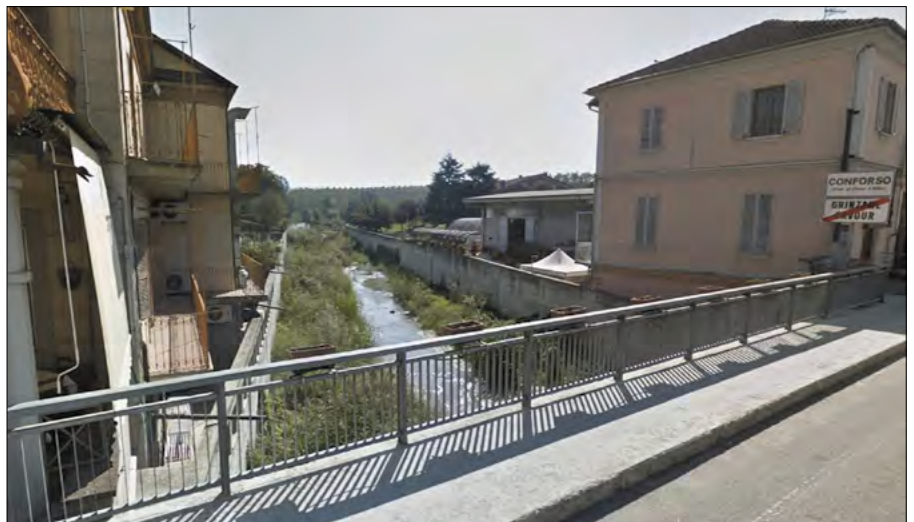
Figura 6. Ubicazione della sezione 1, immediatamente a monte del ponte sul T. Talloria di Sinio, posto al confine tra il comune di Grinzane Cavour e quello di Diano D'Alba: le case si trovano addossate al corso d'acqua

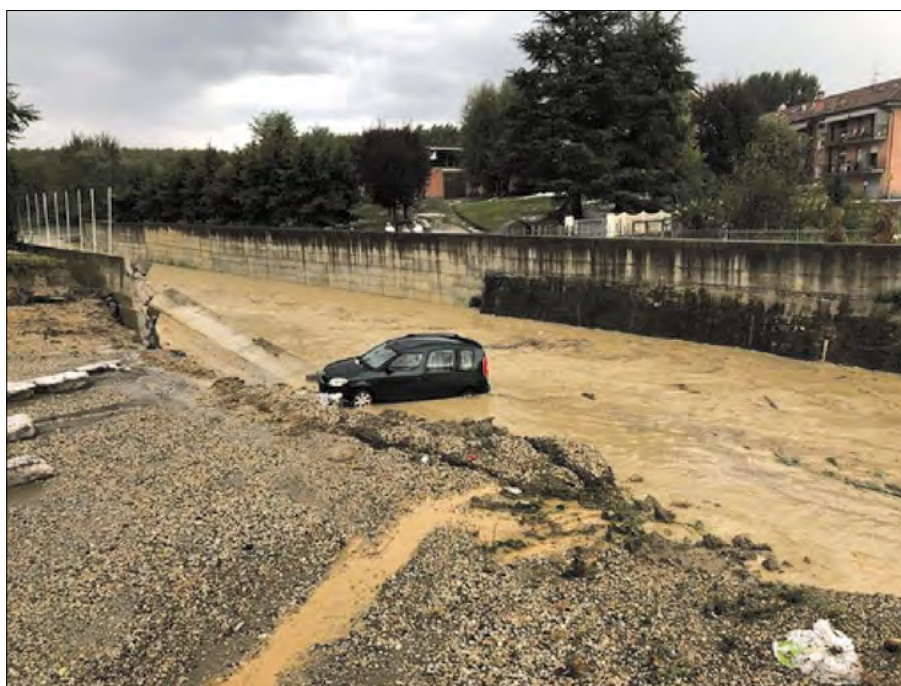
Figura 10. Il muro crollato appena a monte della sezione 1 a seguito dell'evento meteorologico del 5 settembre 2019 (Rif: WEB n. 4)

Il muro, costruito con l'intenzione di non far straripare le acque dal T. Talloria, ha in questo caso anche impedito il drenaggio delle acque verso il corso d'acqua, con saturazione del terrapieno retrostante il muro e collasso dello stesso per le forti spinte da monte (Fig. 10).

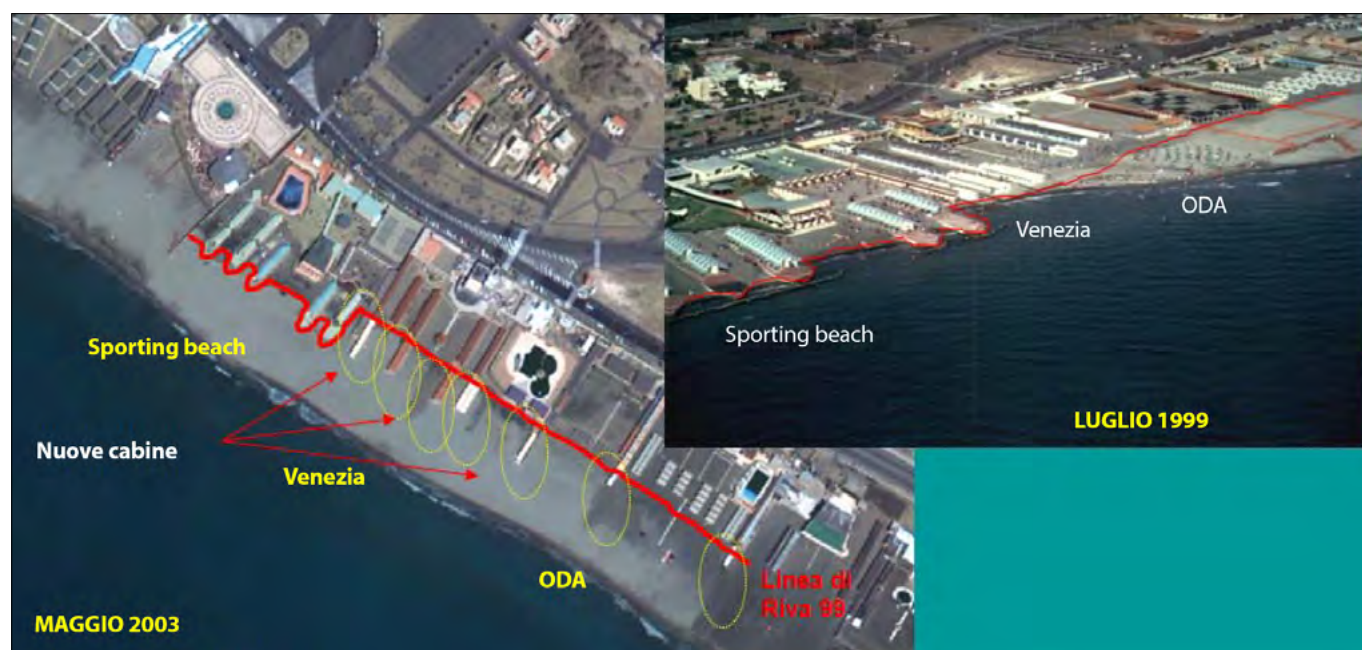
Figura 3a. Incremento superficie della spiaggia dopo il ripascimento del 1999 (Ostia levante)

Si osserva anche che l'aver incrementato, dopo il ripascimento del '99, di oltre il 30% la superficie della spiaggia destinata a nuove strutture balneari espone i litorali a una elevata sensibilità alle naturali fluttuazioni della linea di riva e contribuisce a diminuire il margine di sicurezza da danni da mareggiata e di conseguenza l'effetto dei ripascimenti (Figg. 3 a - b).

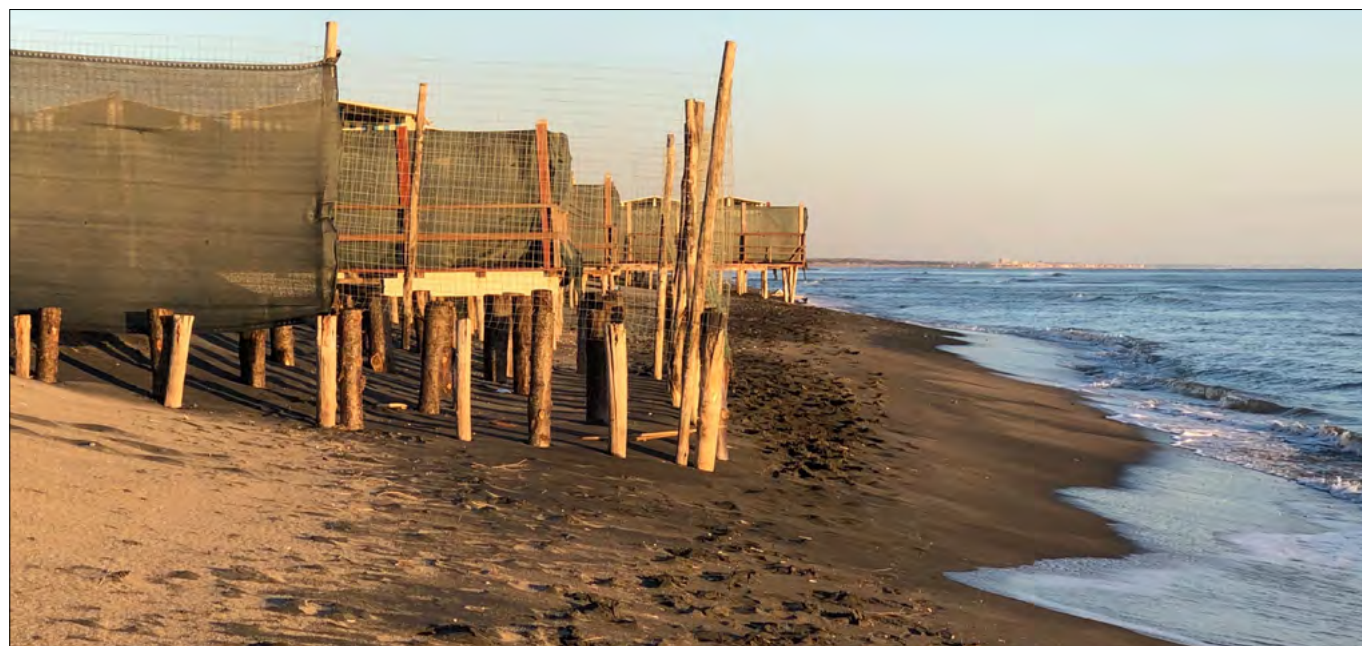
Figura 3b. Incremento strutture - Stabilimento balneare Venezia (Foto 2019)

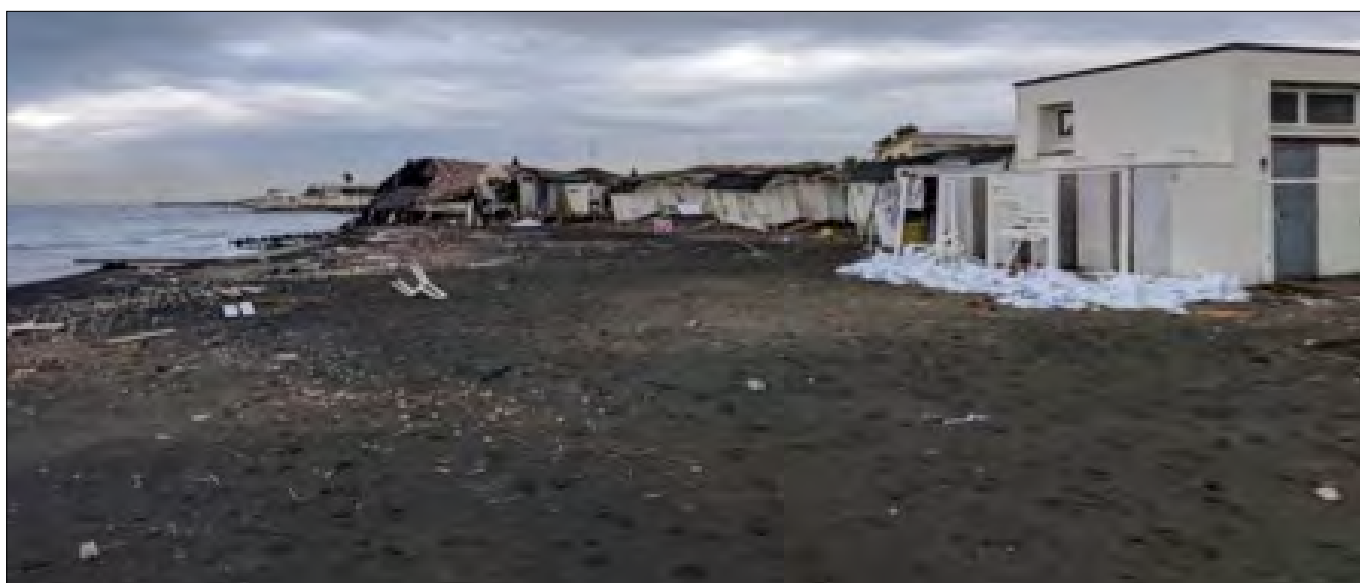
Figura 4. Lo stabilimento Vecchia Pineta ed i danni prodotti dall'erosione allo stabilimento Nuova Pineta (Foto 2019)

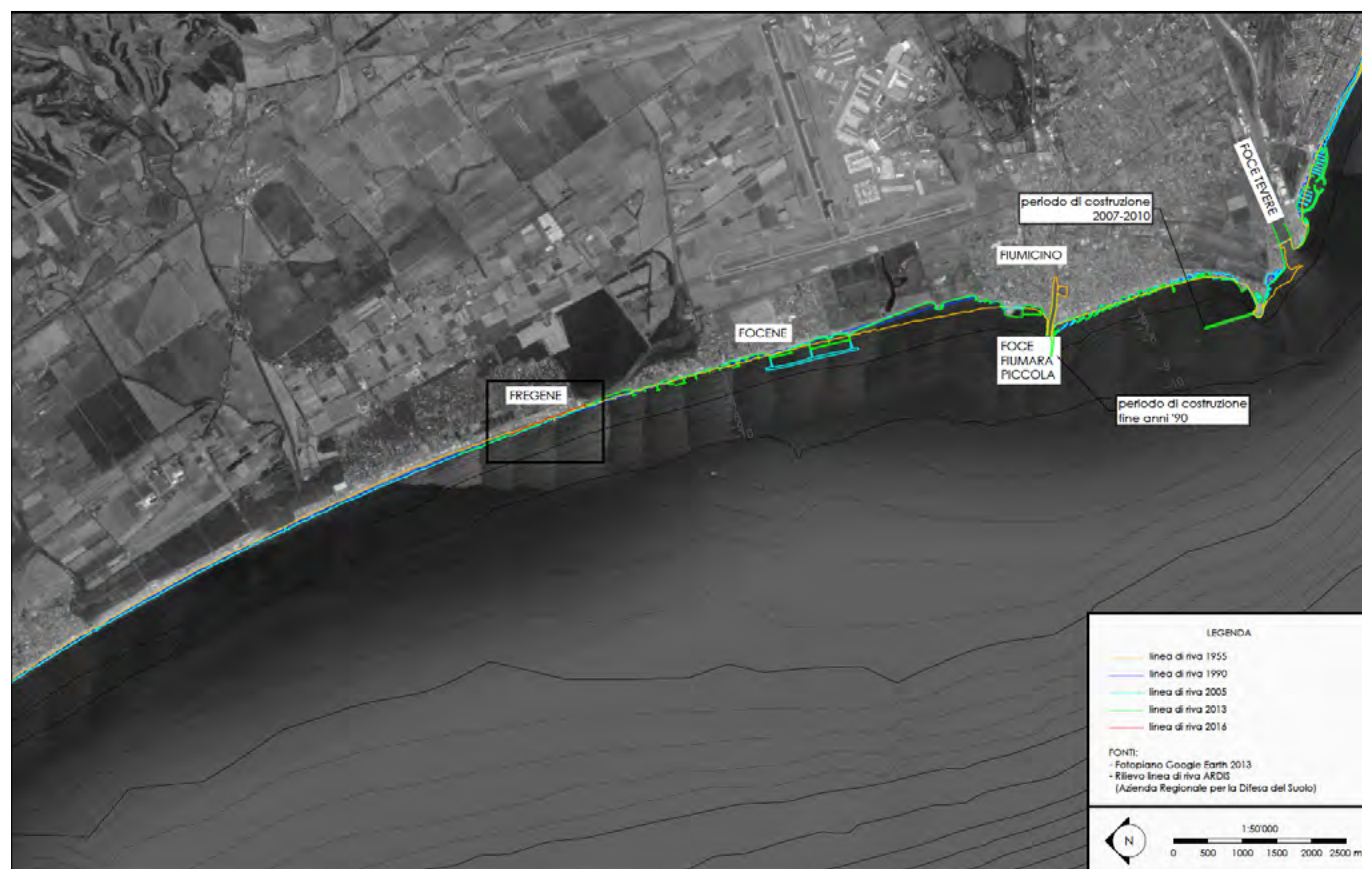
Figura 5. Variazione linee di riva Comune di Fiumicino

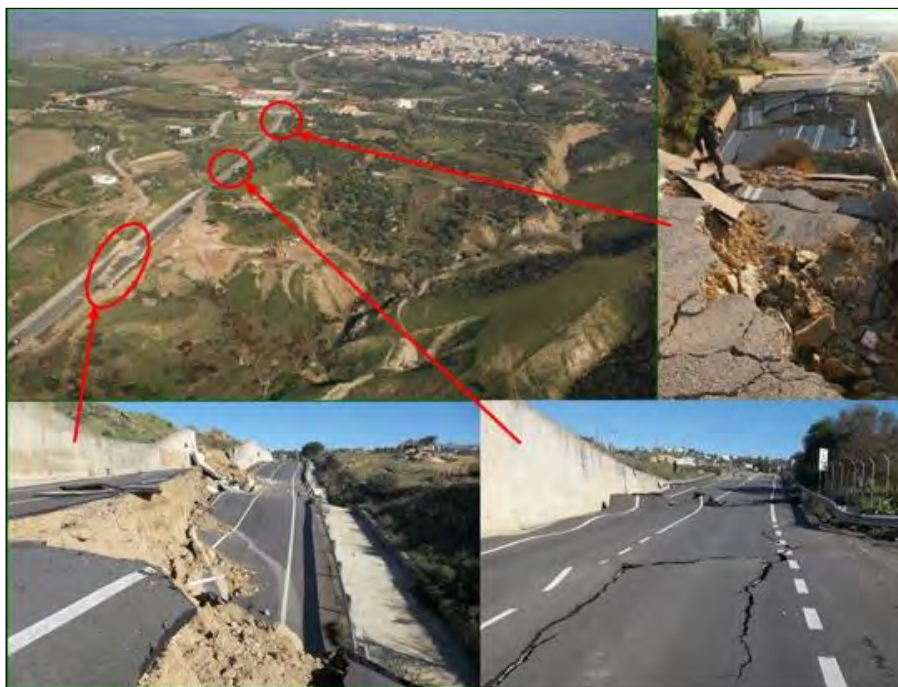
Figura 2. Foto aerea della frana e danni alla strada di collegamento dell'abitato di Montescaglioso con la strada statale di fondovalle

della stessa per un tratto di circa 500 m (Fig. 2).

Nel corso della sua evoluzione spaziale e temporale, la frana ha anche coinvolto diverse strutture, di cui alcune sono risultate completamente danneggiate e, di conseguenza, inagibili (Fig. 3). Sulla base delle informazioni derivate da testimonianze dirette, il movimento è iniziato alle ore 13:00, interessando la porzione inferiore del fianco destro del versante. In seguito, il movimento si è esteso verso ovest e verso monte, dando luogo alla formazione di una serie di scarpate e contro-scarpate (Fig. 2),

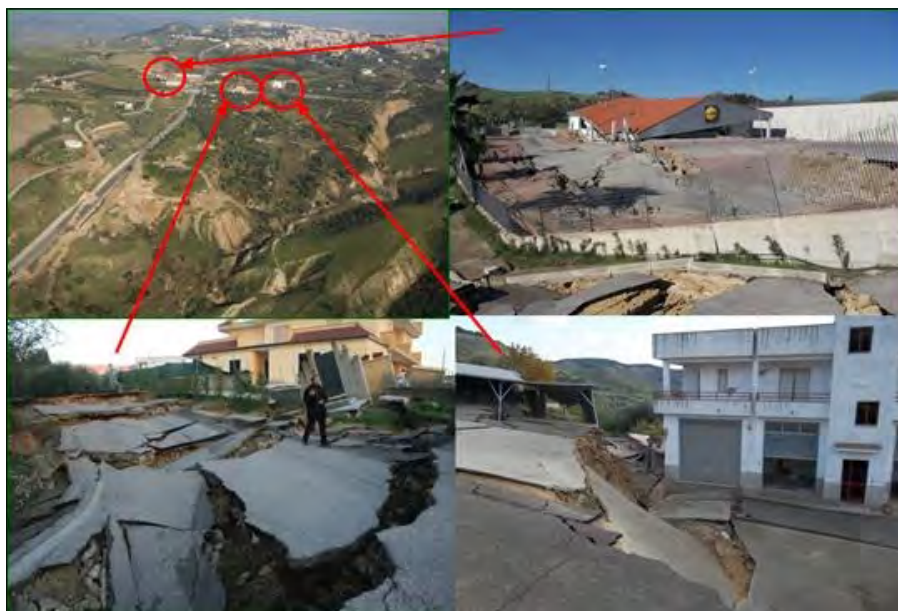
Figura 3. Vista aerea della frana e danni ad alcune strutture della zona

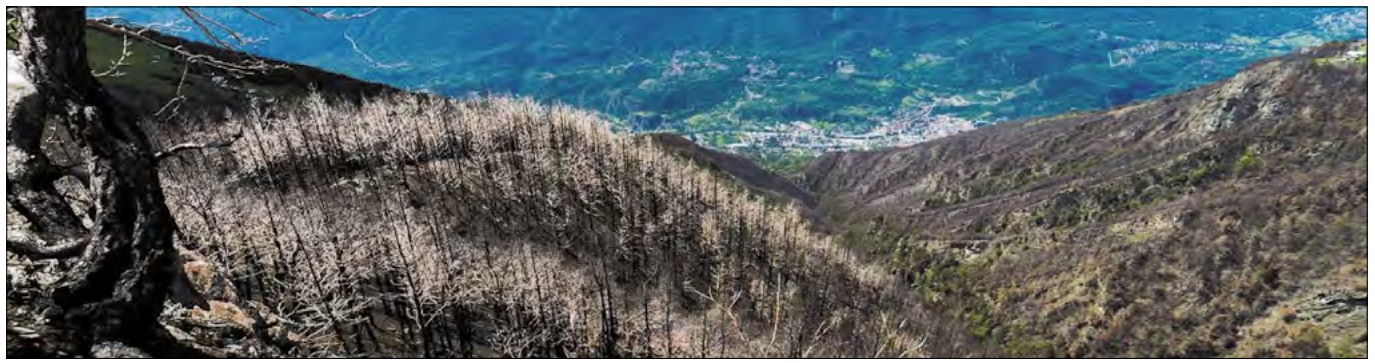
Figura 1. Vista dall'alto dell'area incendiata e del fondovalle coinvolto dalle frane

A titolo di esempio, vengono riportati i primi dati relativi allo studio sui debris flow che hanno colpito la cittadina di Bussoleno in bassa valle di Susa (Torino) nella primavera-estate 2018 (Fig. 1). Questi fenomeni si sono sviluppati in un'area colpita da estesi e persistenti incendi boschivi durante l'autunno-inverno 2018 ed a cui sono seguite le intense precipitazioni che hanno innescato i suddetti colamenti rapidi di fango, terra e detriti.

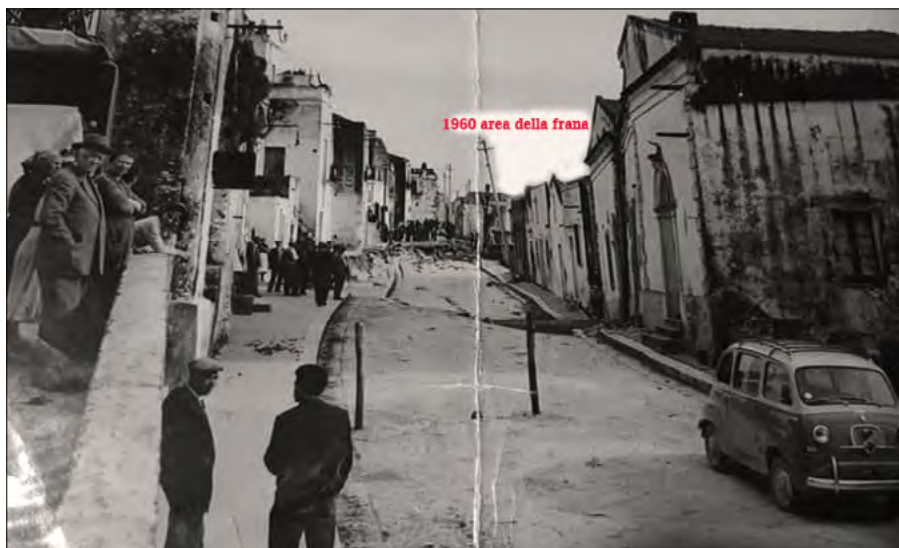
Foto del 1960 in seguito ai movimenti franosi del 1959-1960 in corso Vittorio Emanuele, a Pomarico (MT)

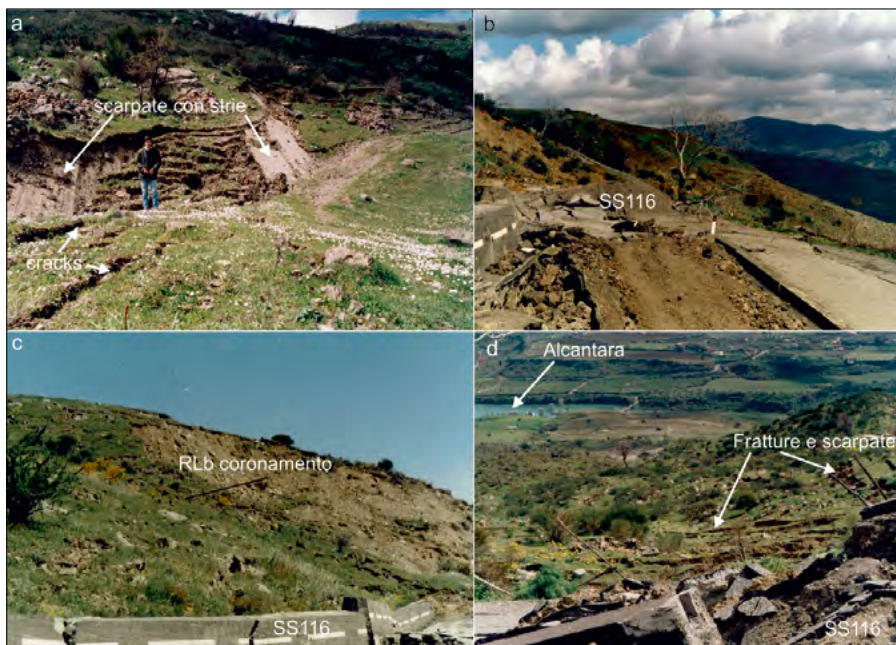
Figura 3. Foto del 1996: a) scarpate a monte del coronamento; b) SS 116 coinvolta nel movimento; c) coronamento; d) vista panoramica da monte (modificato da Pappalardo et al., 2018)

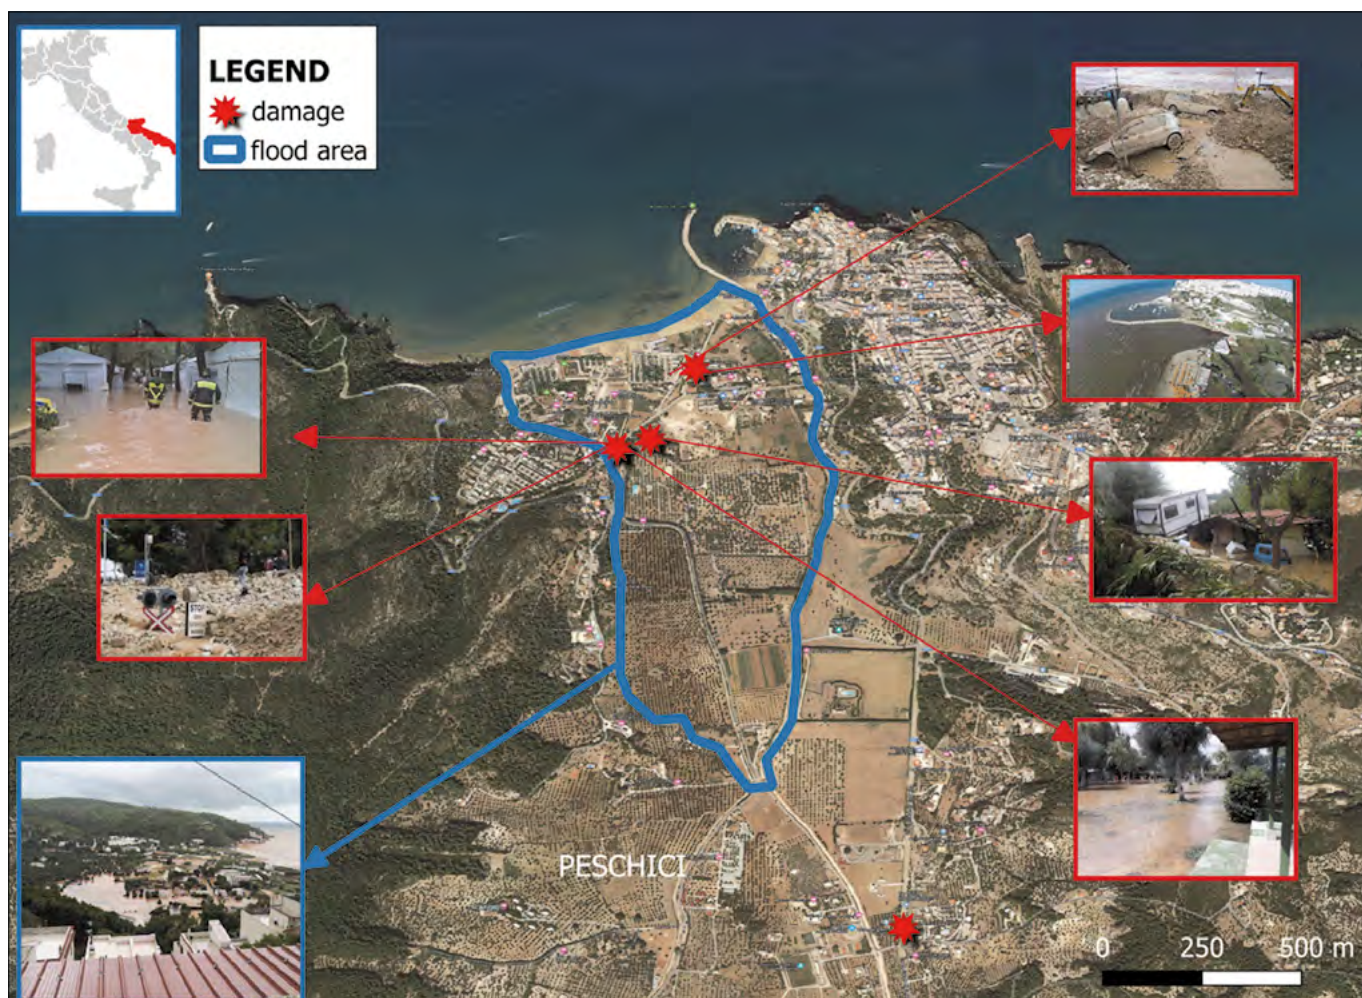
Figura 3. Area inondata e relativi danni registrati nel comune di Peschici (FG), nel Settembre 2014.

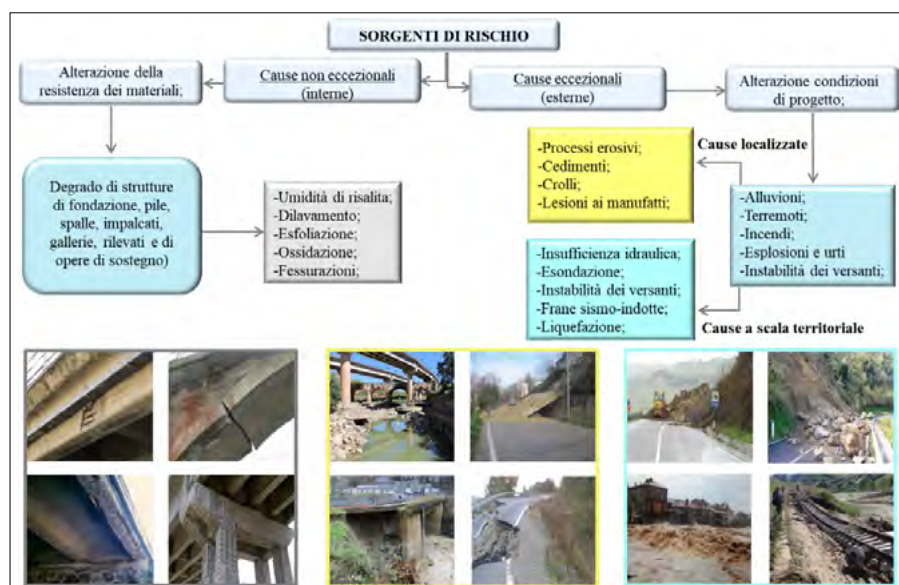
Figura 1. Principali sorgenti di rischio per le infrastrutture lineari

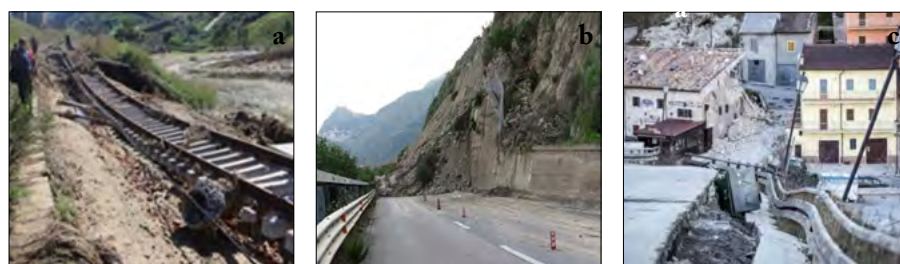
Figura 2. Danneggiamenti causati da: a) alluvione, b) frana e c) sisma

evidenziano la elevata vulnerabilità delle infrastrutture stradali rispetto a grandi eventi naturali, come: alluvioni, frane e terremoti (Fig. 2).

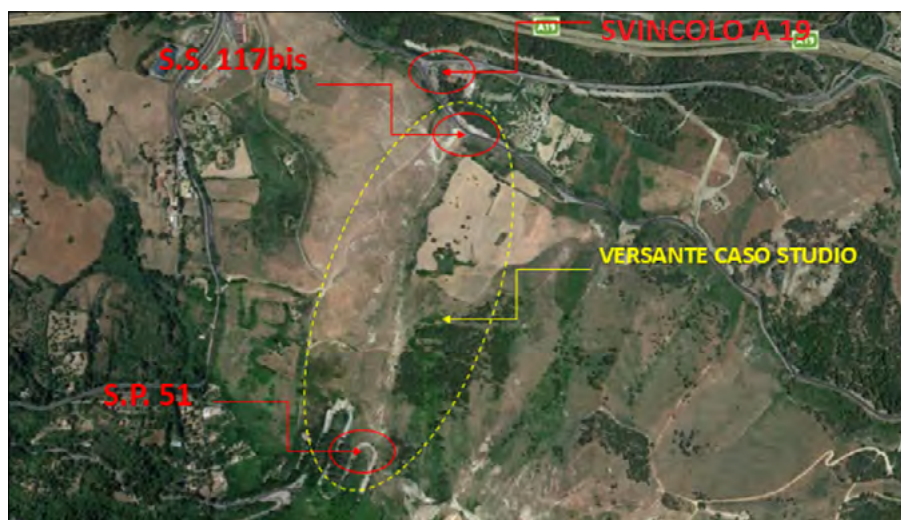
Figura 5. Inquadramento generale del versante oggetto di studio

L'area di studio ricade all'interno del Comune di Enna, ed in particolare il versante compreso tra la strada panoramica SP51 e la SS117bis (Fig 5), quest'ultima caratterizzata da elevato rischio di perdita di vite umane.

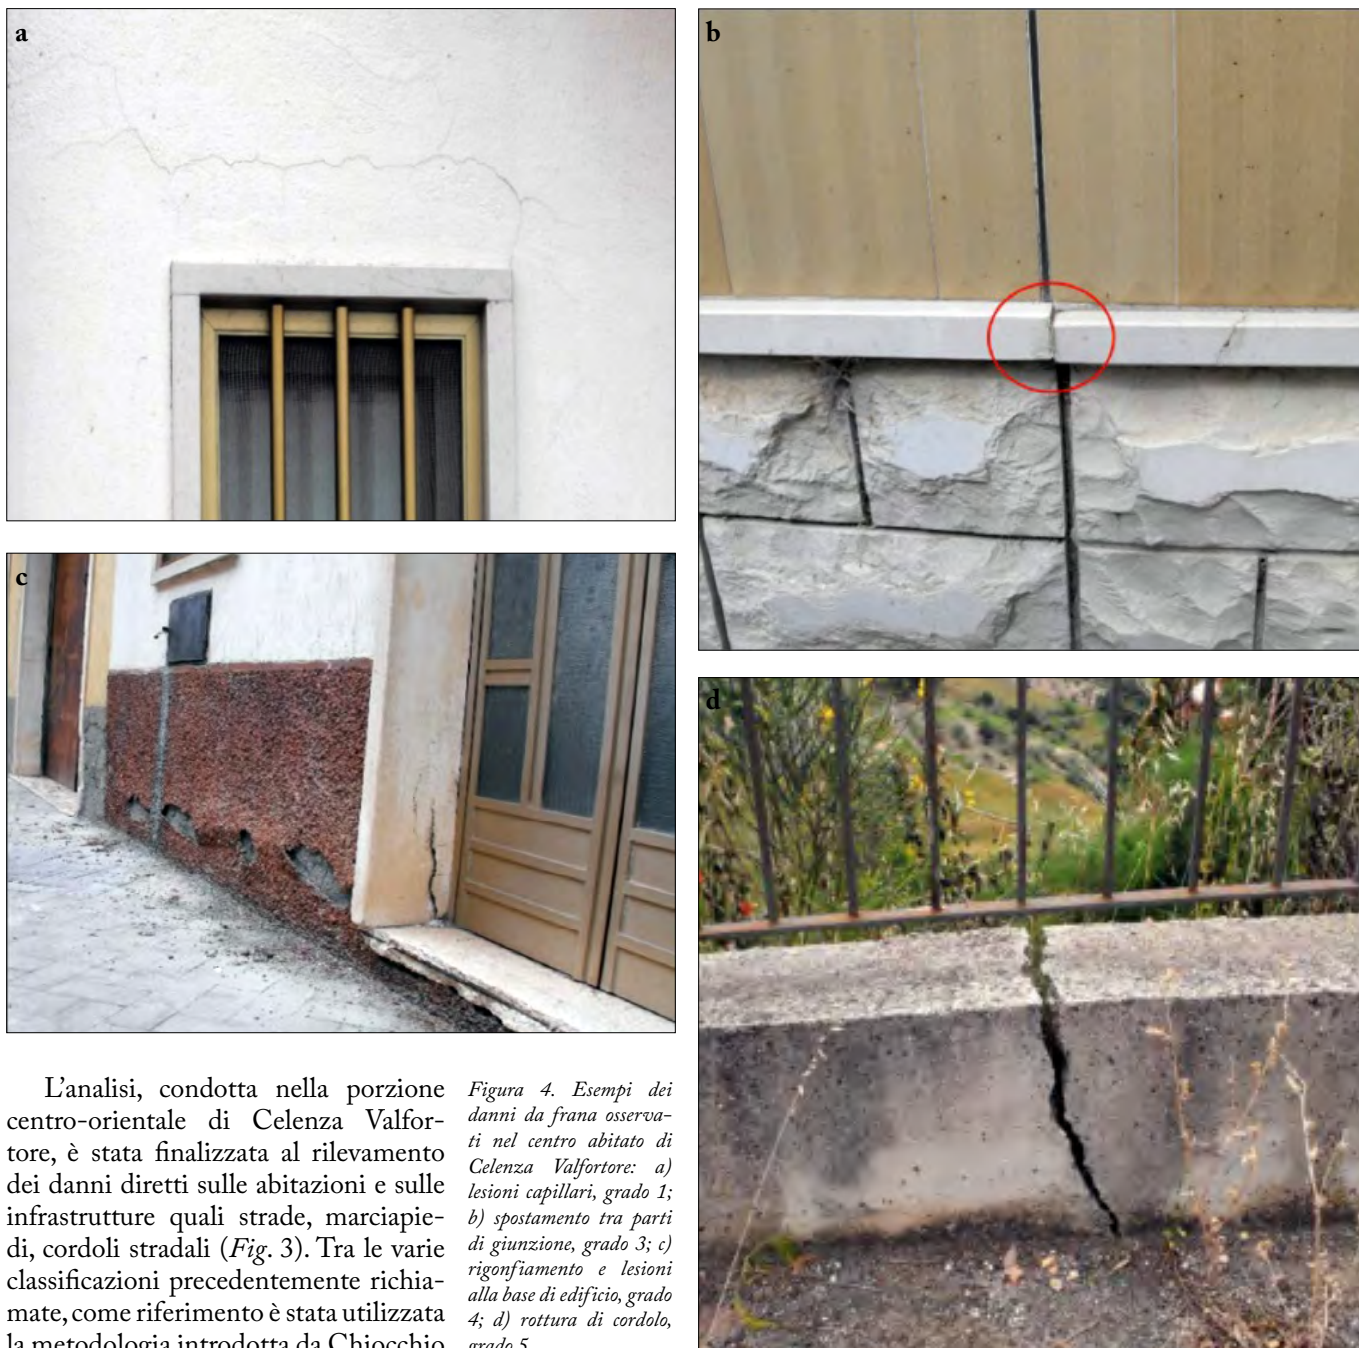
Figura 4. Esempi dei danni da frana osservati nel centro abitato di Celenza Valfortore: a) lesioni capillari, grado 1; b) spostamento tra parti di giunzione, grado 3; c) rigonfiamento e lesioni alla base di edificio, grado 4; d) rottura di cordolo, grado 5

L'analisi, condotta nella porzione centro-orientale di Celenza Valfortore, è stata finalizzata al rilevamento dei danni diretti sulle abitazioni e sulle infrastrutture quali strade, marciapiedi, cordoli stradali (Fig. 3). Tra le varie classificazioni precedentemente richiamate, come riferimento è stata utilizzata la metodologia introdotta da Chiocchio *et al.* (1997), che prevede innanzitutto l'individuazione della modalità costruttiva degli edifici: le abitazioni in muratura, presenti principalmente nel centro storico, sono distinte da quelle in cemento armato, di più recente costruzione e presenti nelle aree più periferiche dell'abitato. Come seconda fase, sono state analizzate le fratture presenti sugli edifici, dapprima attraverso una visione d'insieme, successivamente attraverso una analisi di dettaglio: per ogni frattura è stato osservato l'andamento, e misurate l'apertura, ovvero la distanza perpendicolare che separa le due pareti della discontinuità, con valori variabili da 0 mm (per le fratture capillari) ad alcuni cm, e la continuità, ovvero l'estensione del piano di discontinuità.

L'attenzione è stata poi rivolta agli elementi dell'edificio intersecati dalle lesioni come facciate, infissi, soglie, da-

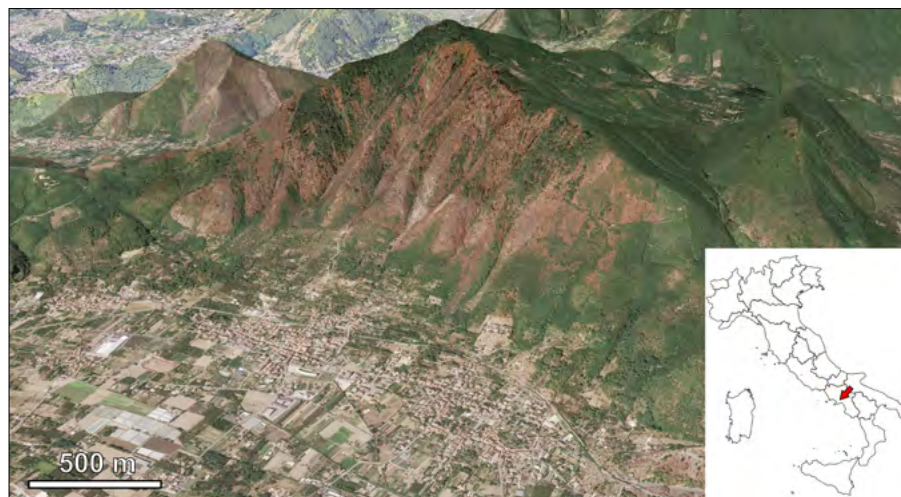
Figura 1. Immagine Google Earth del Monte Salto e dell'abitato di Montoro acquisita il 24 agosto 2017. I toni rossoastri identificano le aree interessate dagli incendi del luglio 2017. La mappa in basso indica la localizzazione dell'area di studio

Nel presente lavoro viene analizzata una sequenza di quattro eventi alluvionali post-incendio avvenuti nel 2017 nell'area del Monte Salto (Montoro - AV) (Fig. 1). I dati presentati hanno lo scopo di fornire una prima descrizione degli eventi, e cercare di mettere in evidenza le potenziali relazioni tra incendi e fenomeni geo-idrologici. Nello specifico, viene presentata una caratterizzazione della severità degli incendi realizzata mediante prodotti satellitari; vengono caratterizzate le precipitazioni che hanno innescato i fenomeni di

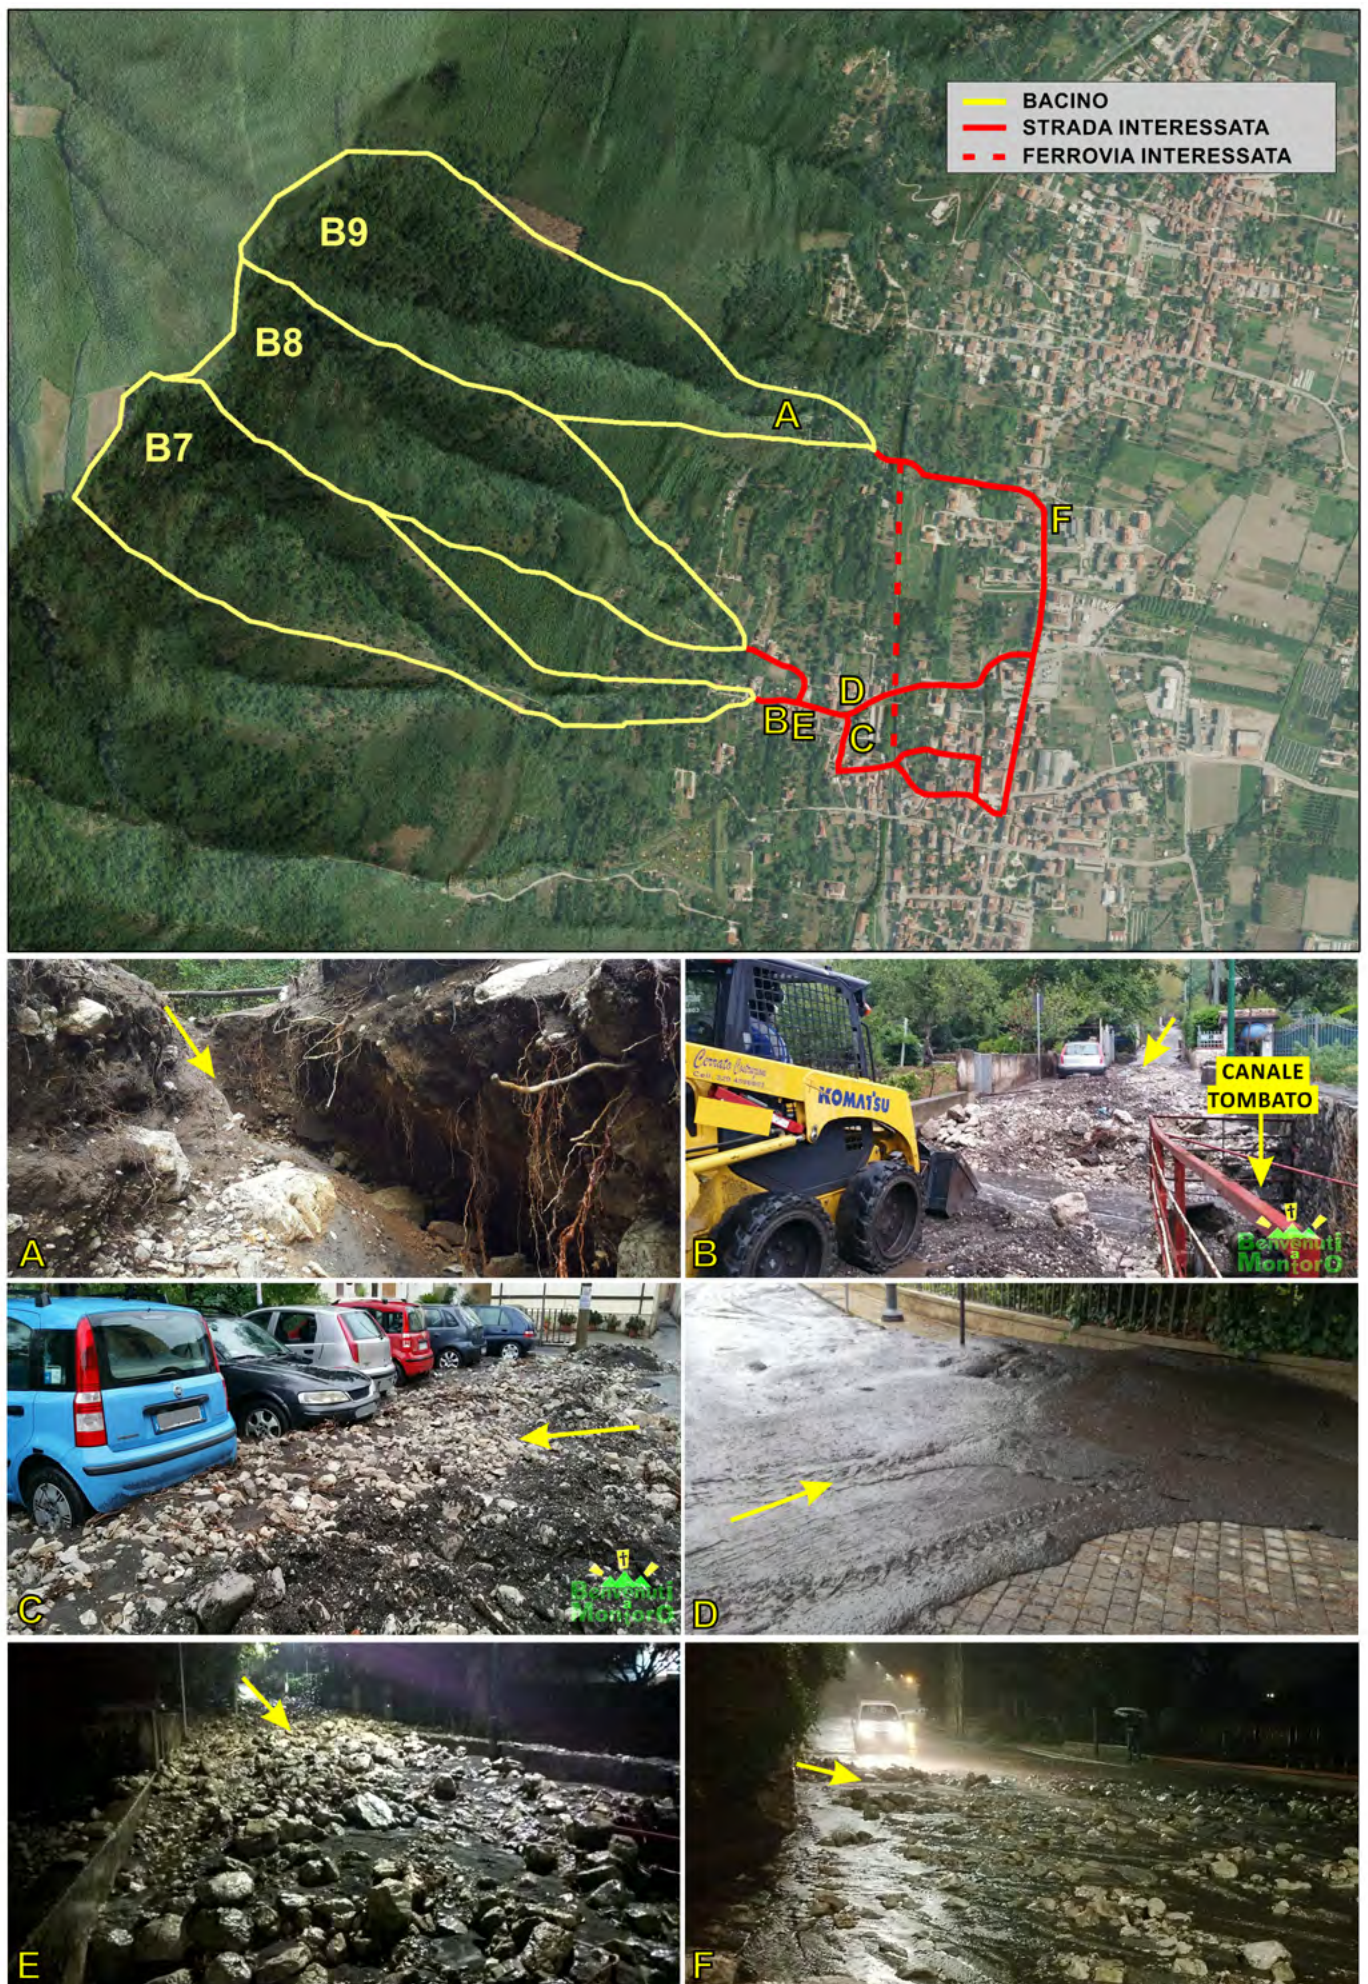
Figura 7. Panoramica dei bacini idrografici e dell'area urbanizzata interessata dall'invasione di flussi fangoso-detritici. Le immagini pubblicate dalla pagina Facebook "Benvenuti a Montoro" rappresentano l'erosione di un canale (A), ed i depositi di fango e detrito rinvenuti lungo le strade durante i diversi eventi (B,C,D,E,F)

Dall'analisi del materiale cronachistico raccolto on-line, e dei dati forniti dall'ufficio tecnico comunale, è stato possibile ricostruire la sequenza dei processi che si sono susseguiti nei quattro eventi analizzati. I bacini idrografici interessati sono quelli di "Torello" (B7), "Proaolo" (B8) ed "Arenaro" (B9) (Fig. 7). Lun-

go i versanti incendiati, le precipitazioni descritte in precedenza hanno innescato intensi fenomeni di ruscellamento superficiale (*runoff*) che hanno mobilitato materiale vegetale carbonizzato, ceneri e particelle di suolo. Man mano che i flussi si sono arricchiti della componente solida, nel procedere verso valle hanno incrementato il potere erosivo prendendo in carico ulteriore materiale fine e detrito carbonatico (Fig. 7-A); allo sbocco dei bacini sono quindi giunti dei flussi iperconcentrati e/o colate di detrito che hanno abbandonato i loro percorsi naturali invadendo così le aree abitate (Fig. 7-B, C, D, E, F). Sia dai video che dalle foto analizzate, è stato possibile verificare che l'invasione dei flussi fangoso-detritici nelle zone abitate è stata favorita dalla trasformazione antropica delle naturali direttrici di deflusso in strade (alvei-strada), o dalla modifica dei percorsi naturali per mezzo di canalizzazioni artificiali con sezioni molto limitate rispetto alle portate dei flussi.

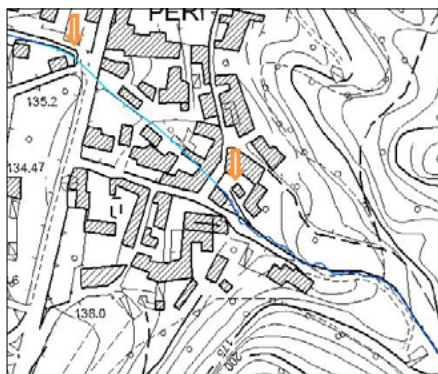
Figura 2. Conoide su cui sorge l'abitato di Peri. Le frecce indicano l'inizio e la fine della condotta interrata sotto la frazione

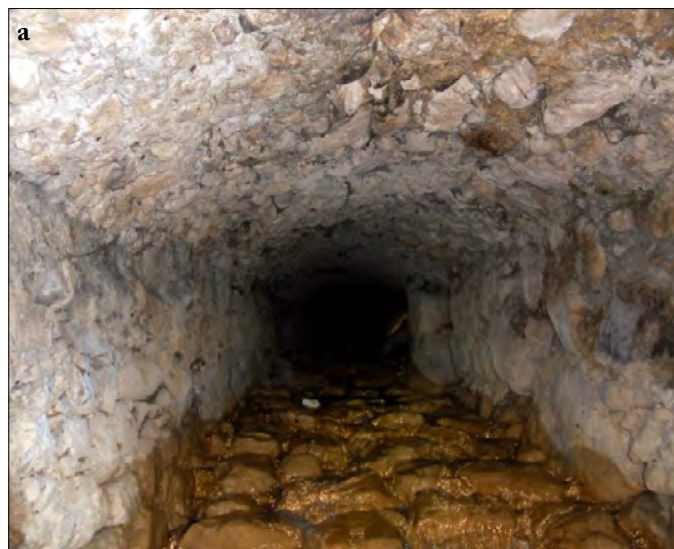
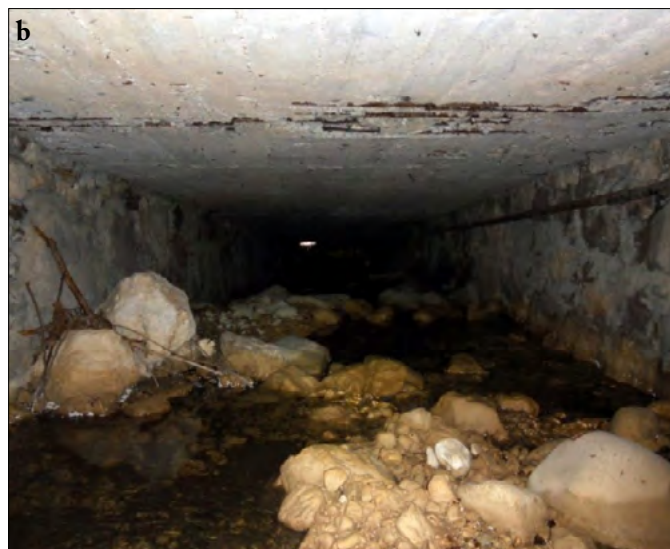
Figura 3. Sezioni minime ad arco (a) e rettangolari della condotta (3b)

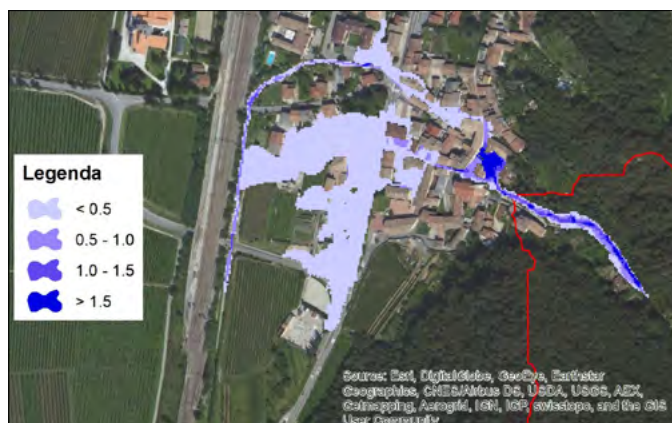
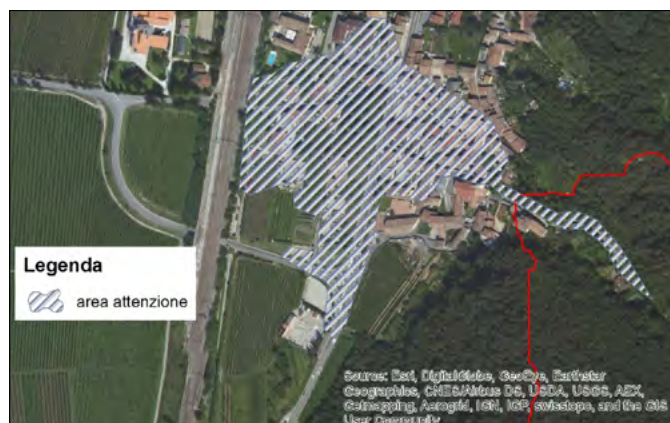
Figura 6. (sx) Tavola dei tiranti massimi espressi in metri (evento con tempo di ritorno pari a 100 anni). Figura 7. (dx) Tavola dell'area di attenzione ottenuta dalla modellazione

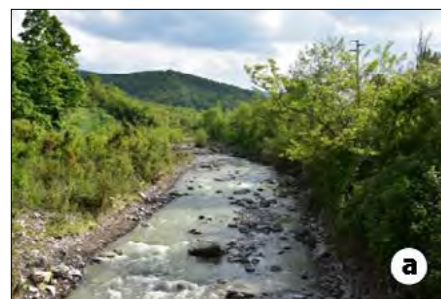
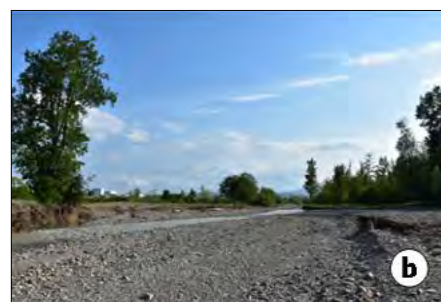
Figura 1. Morfologia dell'alveo a monte della chiusura del bacino imbrifero (1a), nell'alta pianura (1b) e nel tratto terminale (1c)

santi che si estendono fino agli spartiacque con morfologia regolare (Fig. 1a). Il letto fluviale, delle dimensioni delle decine di metri, è stabile, con alluvioni grossolane ed eterogenee di spessore inferiore al metro; prevalgono i processi di trasporto, seppure limitati dalla scarsa alimentazione di sedimenti grossolani

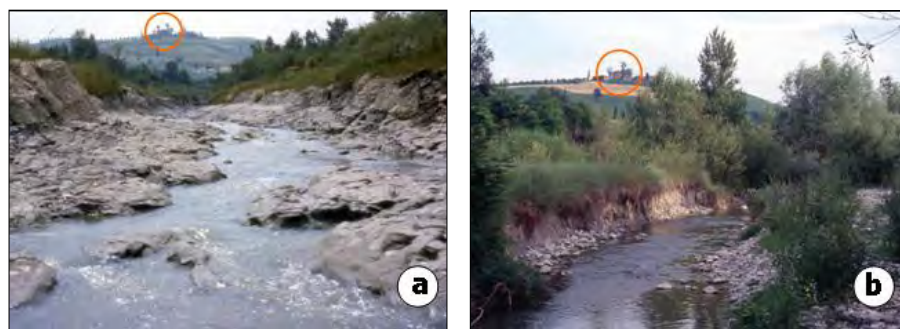
Figura 5. (a) tratto d'alveo in erosione (1977) e (b) in ripascimento (1992)

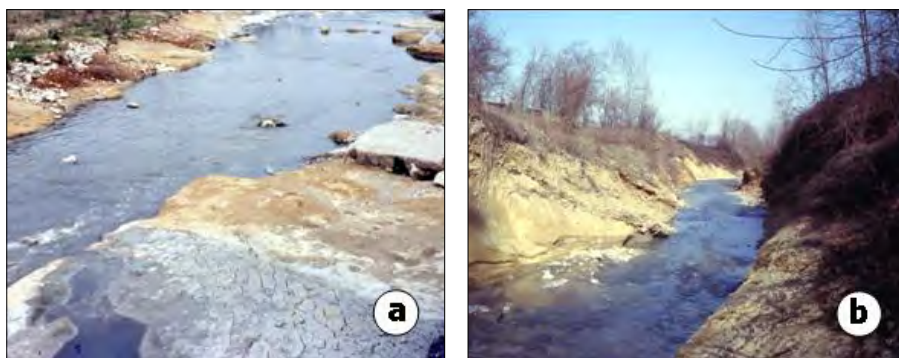
Figura 8. Parte del tratto 2 dell'alveo nel 1977 (a, in equilibrio) e nel 1992 (b, in erosione)

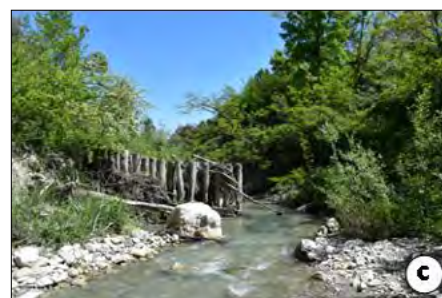
Figura 9. Una briglia realizzata sul Torrente Tiepido (a) nel 1979 (la terza di figura 3) e (b) la ricostruzione dell'ultima della serie crollata nel 2019. Un tentativo di ingegneria naturalistica, (c) dove sono stati utilizzati materiali naturali in sostituzione del calcestruzzo, senza tener conto che anche i criteri progettuali dovevano essere diversi, con evidenti risultati negativi

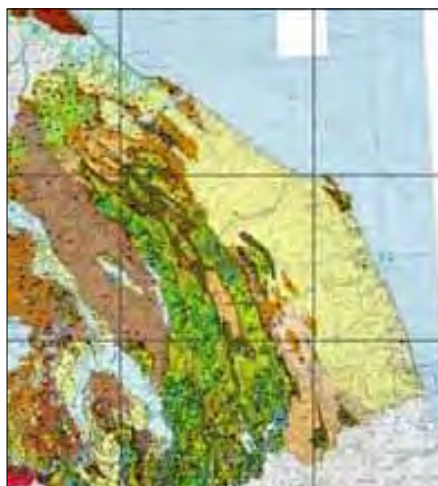
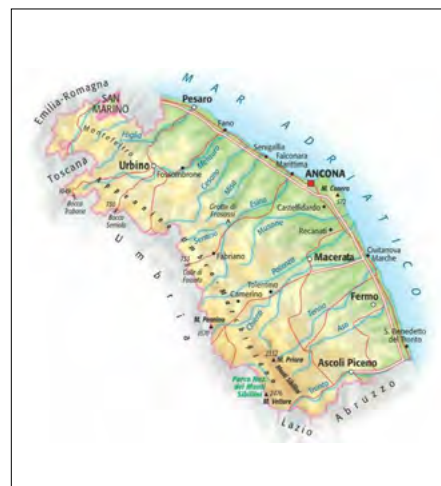
Figura 1. Schema geologico sintetico (a sinistra) e reticolo idrografico schematico marchigiano (a destra)

Le Marche risultano caratterizzate, dal punto di vista geologico, da formazioni sedimentarie (Fig. 1). Gli affioramenti più antichi sono quelli del calcare massiccio a cui si succedono la corniola, il rosso ammonitico, i calcari selciferi e quindi le formazioni della maiolica, degli scisti a fucoidi e della scaglia rosata. Nelle aree collinari i sedimenti sono invece a composizione

calcareo argillosa, argillosa, arenacea e talvolta sabbiosa o ghiaiosa. La tettonica delle Marche è caratterizzata da una serie di piegamenti piuttosto regolari ed allungati con andamento parallelo alla linea di costa marchigiana che hanno contribuito a determinare in maniera fondamentale le forme del territorio. A nord la dorsale montuosa della regione, si sviluppa poi nel settore umbro-marchigiano dell’Appennino centrale per poi raggiungere i Monti Sibillini. Separati dalla dorsale montuosa principale si rinvengono a nord, i nuclei calcarei della Gola del Furlo ed i M. della Cesana. Più a sud, parallela alla dorsale principale si sviluppa la catena montuosa che dalla Gola della Rossa e di Frasassi raggiunge il M. San Vicino per poi ricollegarsi ai Monti Sibillini. In questo contesto geologico geomorfologico la struttura del reticolo idrografico si presenta in una forma a pettine che sviluppa ben 32 corsi d’acqua che dalla catena Appenninica scendono al mare Adriatico (Fig. 1). Trattasi di corridoi fluviali che determinano contesti territoriali di par-
