Geologia dell'Ambiente

ATTI DEL SEMINARIO NAZIONALE

ANALISI E ATTIVITÀ DI MITIGAZIONE DEI PROCESSI GEO-IDROLOGICI IN ITALIA

ROMA
29 NOVEMBRE 2019

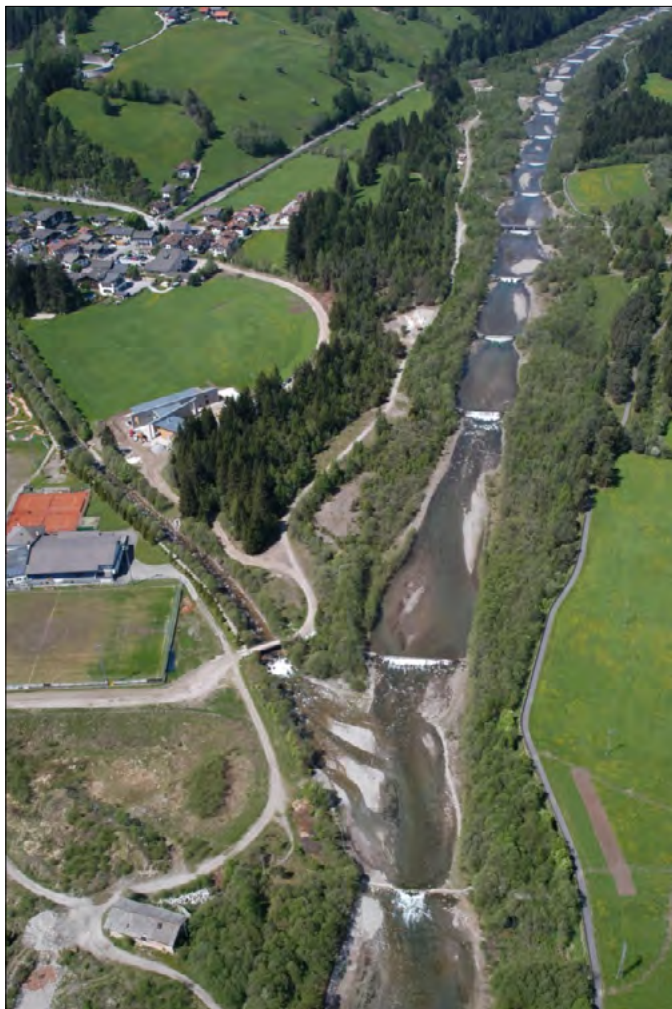
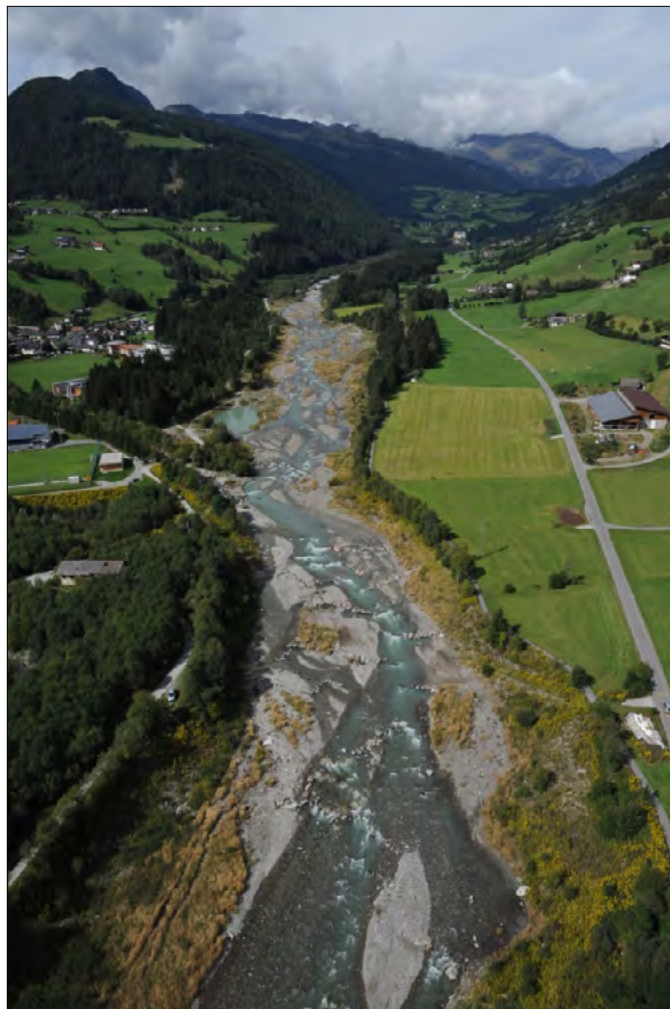
Rivitalizzazione del rio Mareta presso Vipiteno: immagini del 2005 e del 2013 a confronto. Sezioni degli interventi. Fonte Provincia Autonoma di Bolzano – Ripartizione opere idrauliche

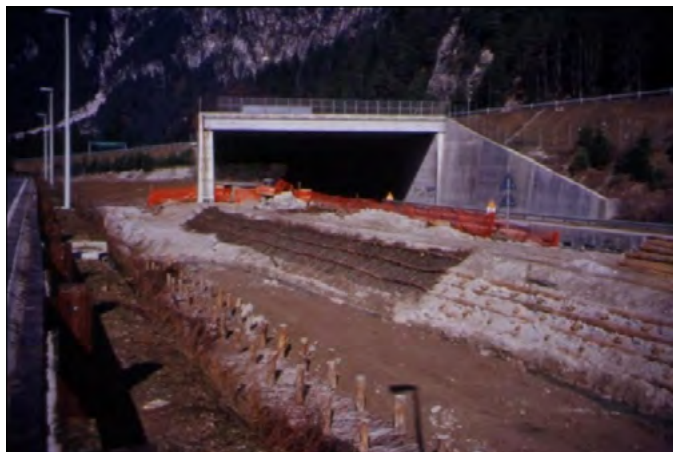
Fiume Fella, in opera, 1998

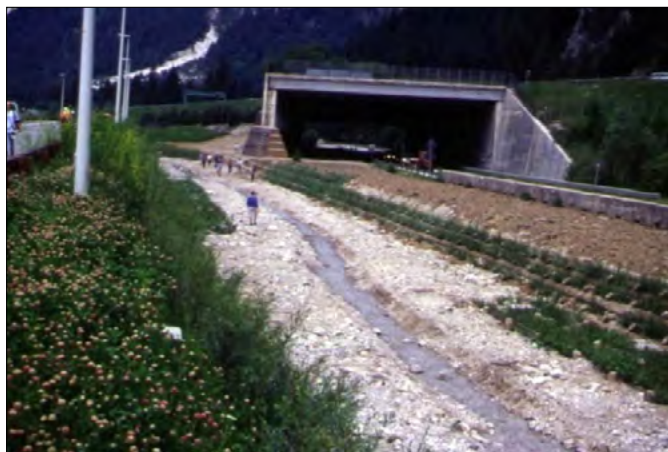
Fiume Fella, post operam, 2001

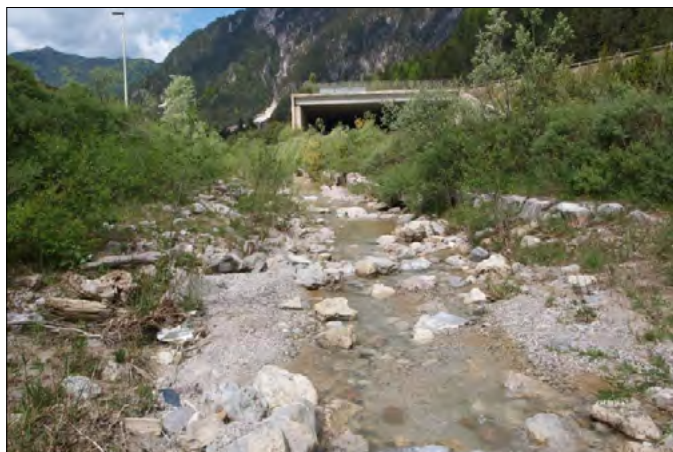
Fiume Fella, post operam, maggio 2011

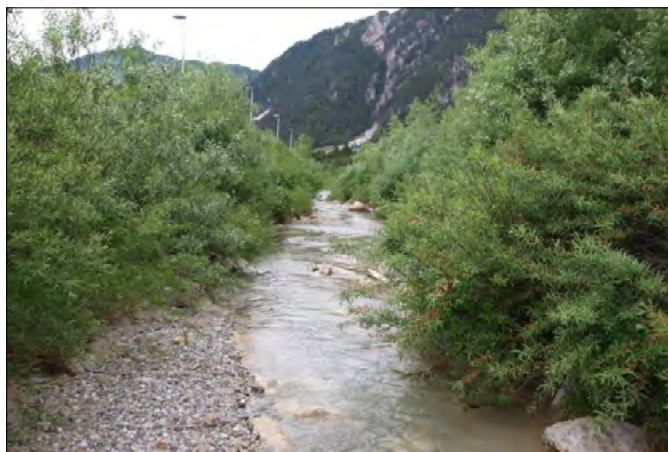
Fiume Fella, post operam, giugno 2013. Foto Sauli

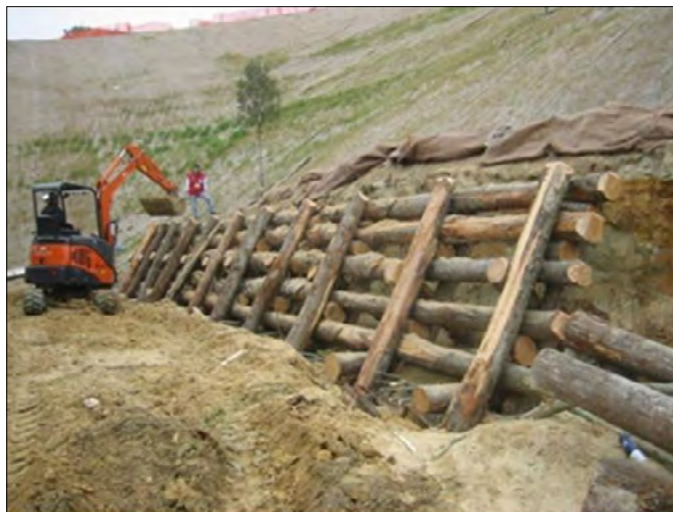
Palificata Roma - Urbanizzazione La Leprignano (RM) 2007. Foto P. Cornellini

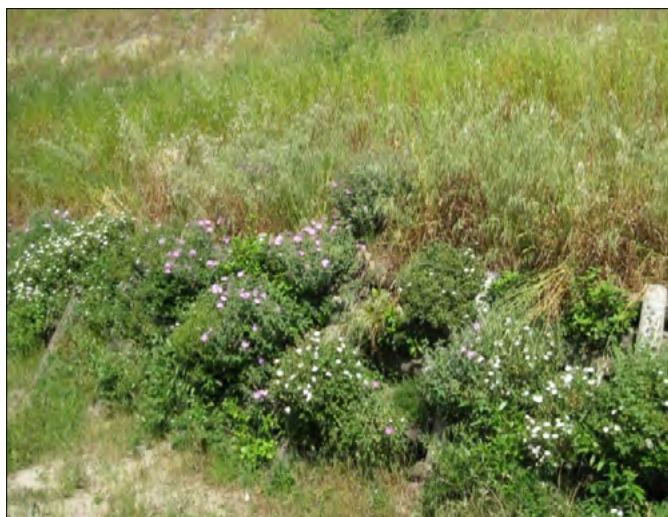
Idem 2009. Foto P. Cornellini

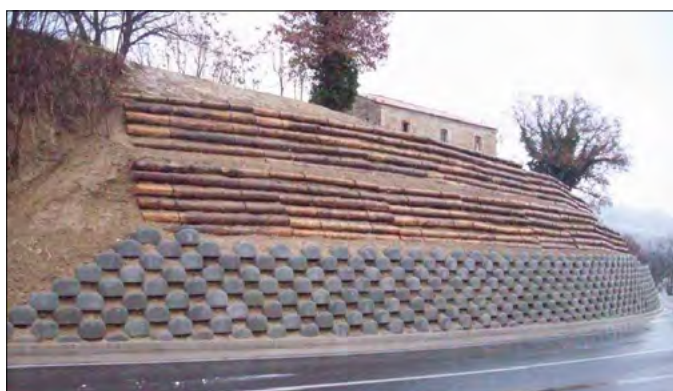
Palificata loricata (PS) nel 2011 e 2014. Foto E. Marrone

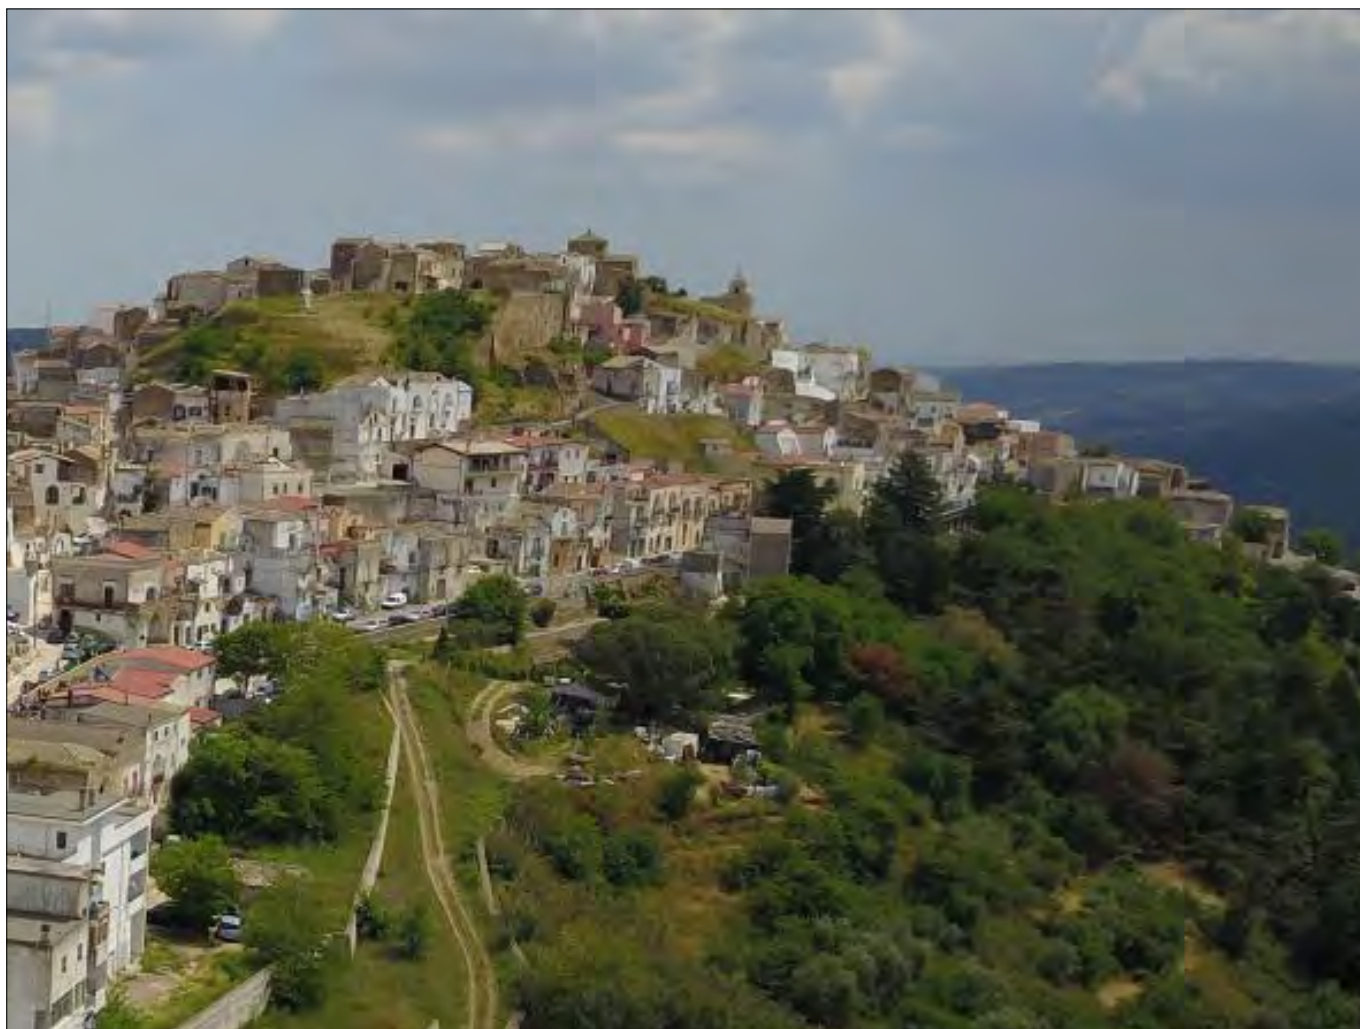
Figura 2. Foto aerea della zona soggetta al movimento franoso del 25 gennaio 2019 (maggio 2018 – Amati)

Dall'osservazione delle foto effettuate nella stessa zona ma in periodi diversi (maggio 2018, settembre 2018 e gennaio 2019), non si notano segni evidenti di dissesto idrogeologico tali da far prevedere, in un lasso temporale così breve (cinque mesi), l'emergenza idrogeologica in atto.

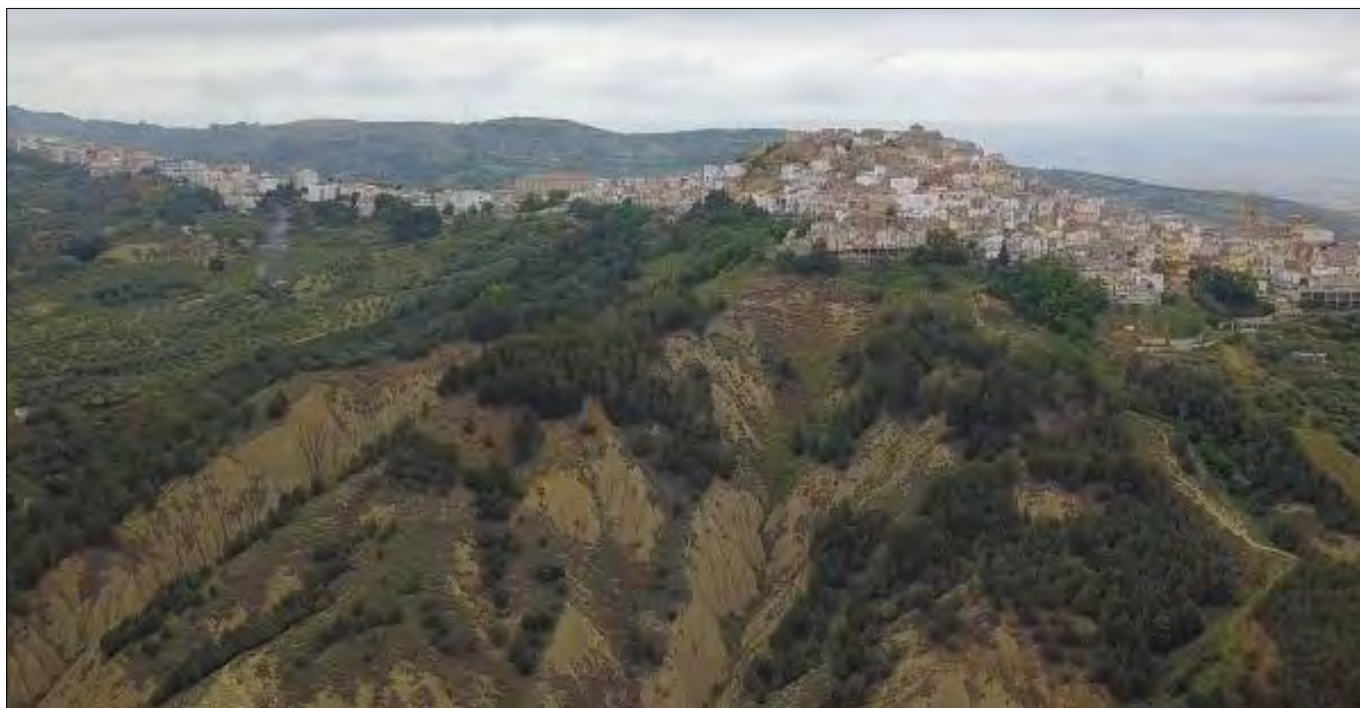
Figura 3. Foto aerea panoramica della zona soggetta al movimento franoso del 25 gennaio 2019 (settembre 2018 – Amati)

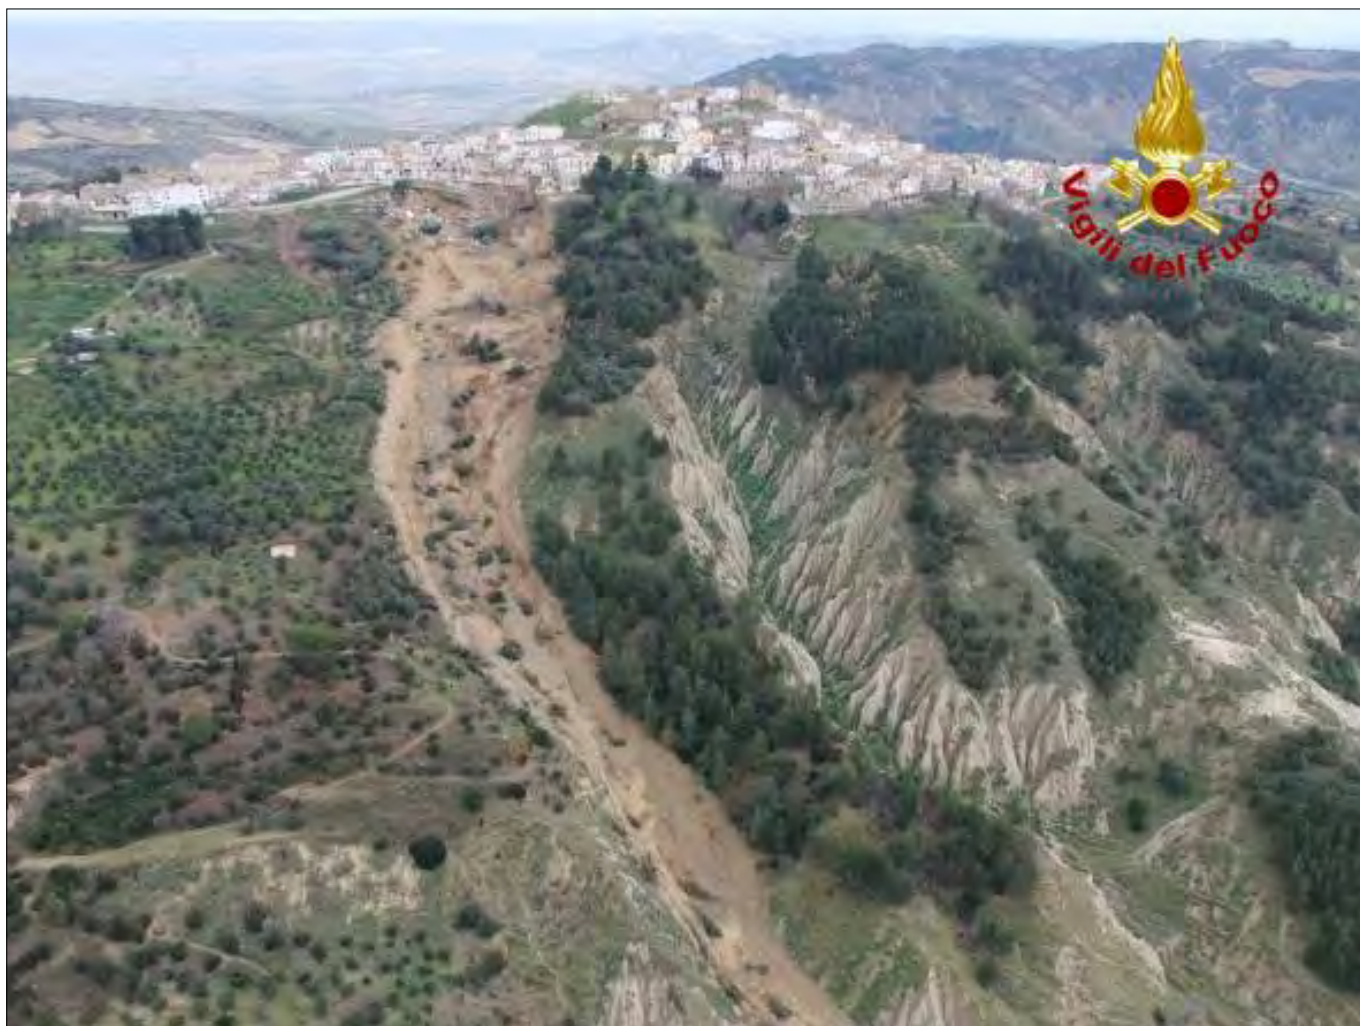
Figura 4. Fronte della frana 29 gennaio 2019

La frana sembra essere avvenuta presumibilmente per liquefazione del terreno di pendio (cfr. Fig. 4), presumibilmente per infiltrazione di grandi quantità di acqua che hanno contribuito ad innescare il meccanismo di scivolamento del pendio. L'asportazione di buona parte del terreno del pendio ha poi provocato il crollo e/o il cedimento, prima di buona parte della palificata di sostegno e poi di quasi tutti gli edifici già resi inagibili dal 25 gennaio.

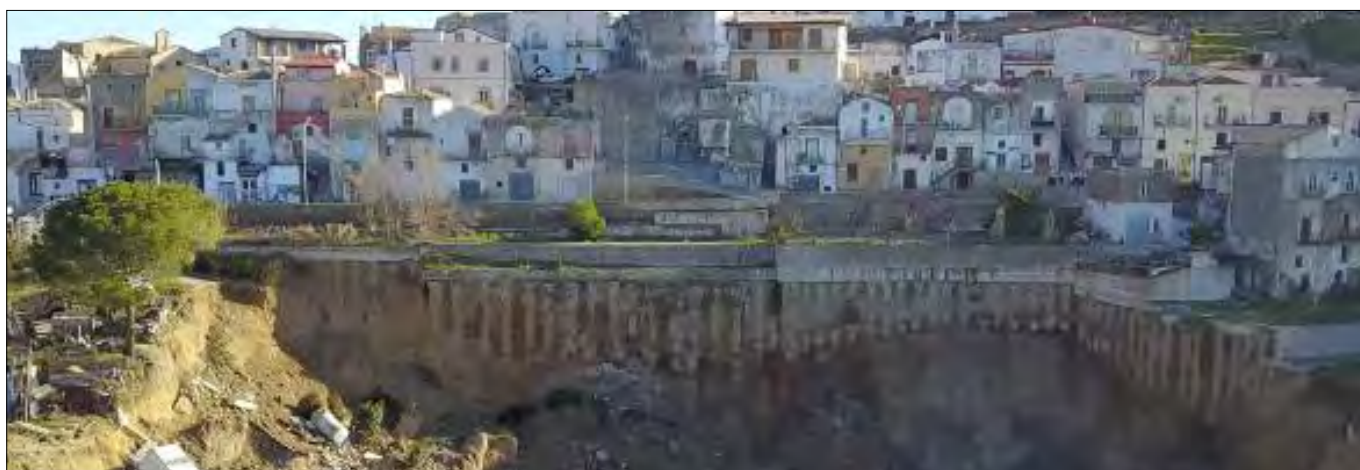
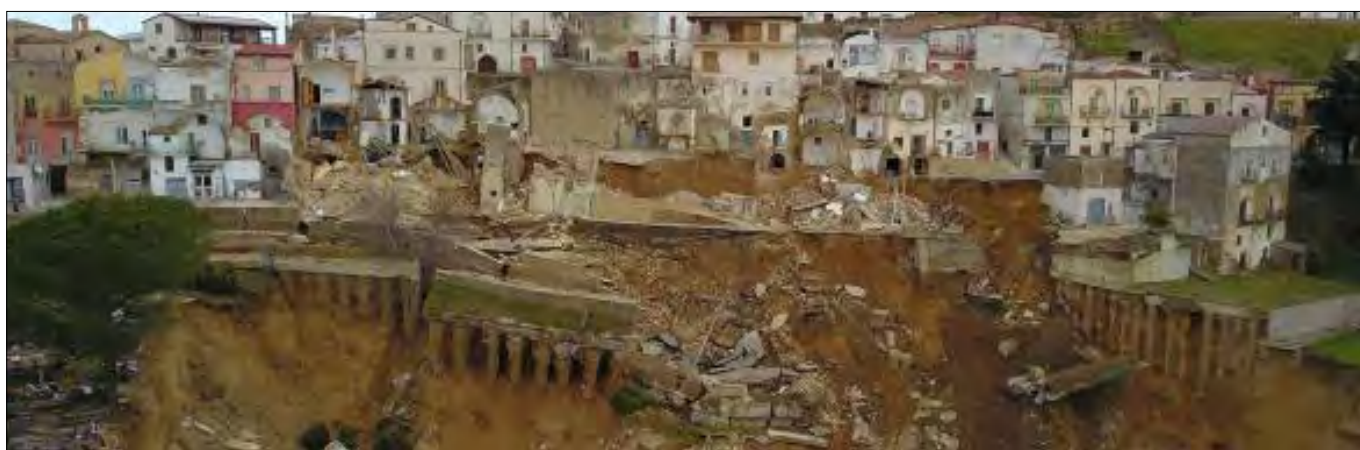
Figura 5. Confronto movimento franoso 25 gennaio 2019 – 29 gennaio 2019 (Amati)

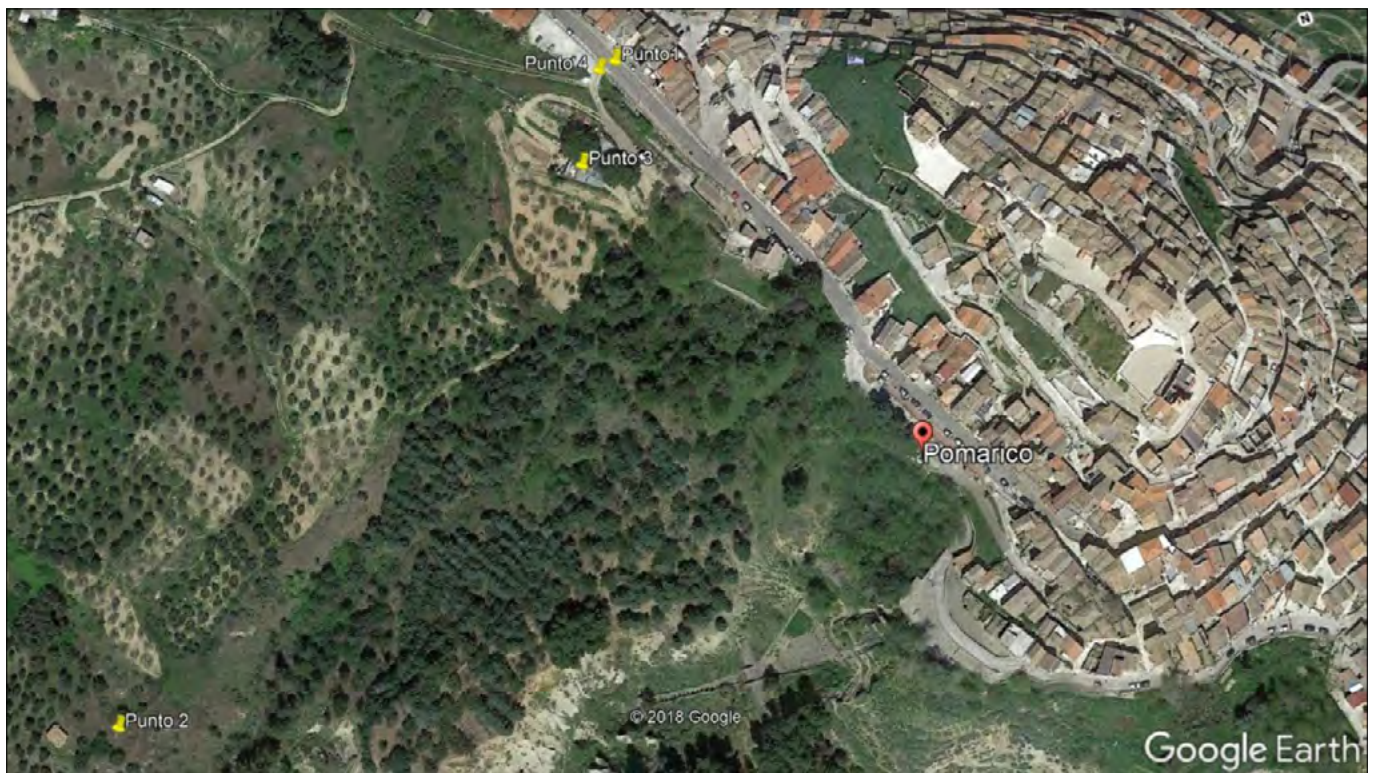
Figura 6. Ubicazione dei punti di monitoraggio

fine di tenere sotto costante controllo anche il più piccolo spostamento del fronte o parte di esso. Per il miglior utilizzo del software dedicato per frane e denominato “Guardian” è stato utilizzato un modello digitale del terreno elaborato dal nucleo SAPR Puglia, successivamente ai vari sorvoli effettuati con i droni (Figg. 6-8).

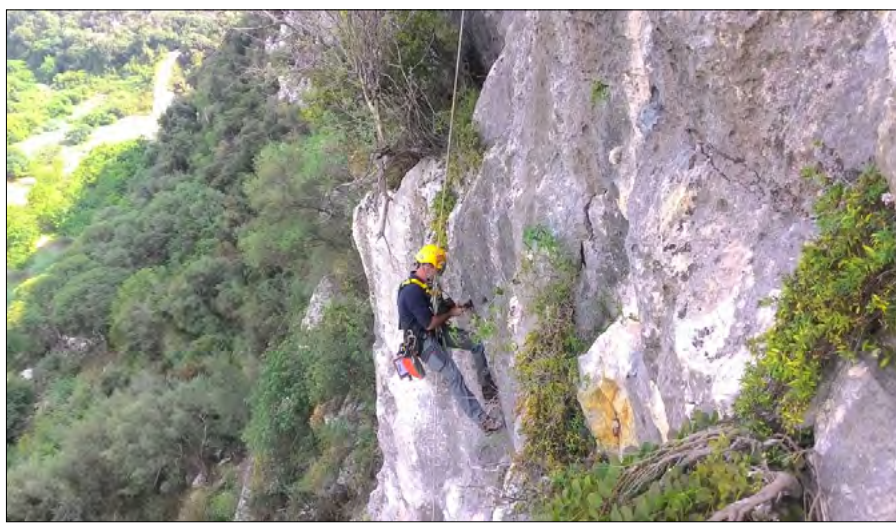
Figura 5. Fasi esecutive dei rilievi geostrutturali e geomeccanici

I rilievi geostrutturali sono stati concentrati lungo un fronte di circa 100 metri lineari posto a ridosso delle strutture più vulnerabili, dove i potenziali cinematismi di scivolamento, ribaltamento e/o crollo coinvolgono complessivamente 26 volumi rocciosi, costituiti da blocchi fessurati ed agglomerati di blocchi, con elementi monolitici delle dimensioni massime di circa 5-7 mc. Fanno eccezione i blocchi B8, B13, e B18, caratterizzati da volumi complessivi fino a circa 120 m³, con porzioni monolitiche comprese tra 7-10 m³.

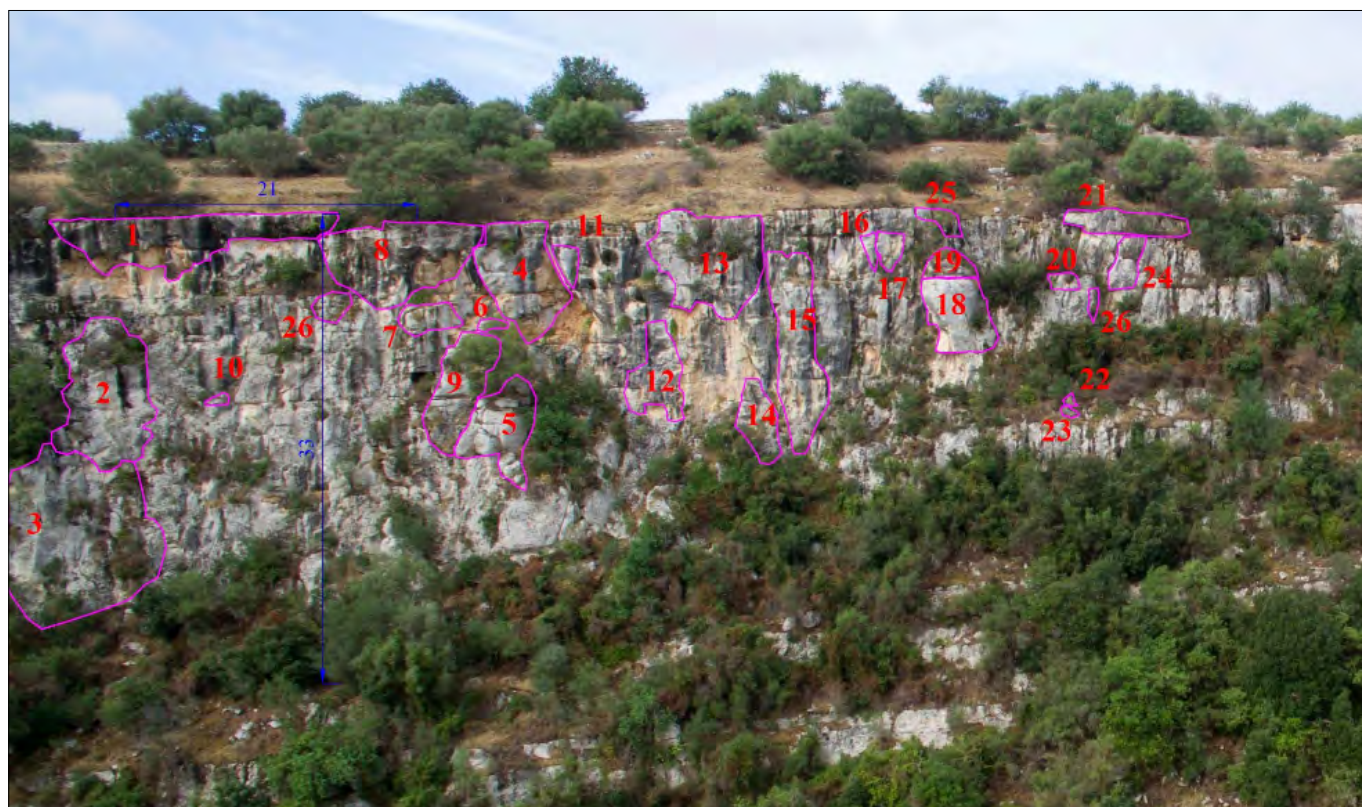
Figura 8. Panoramica dei blocchi instabili a ridosso dell'insediamento in progetto.

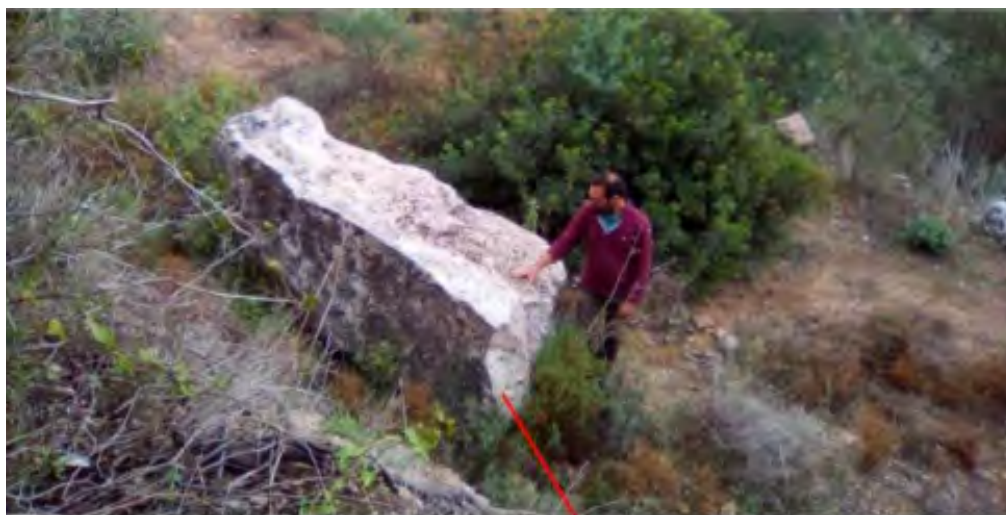
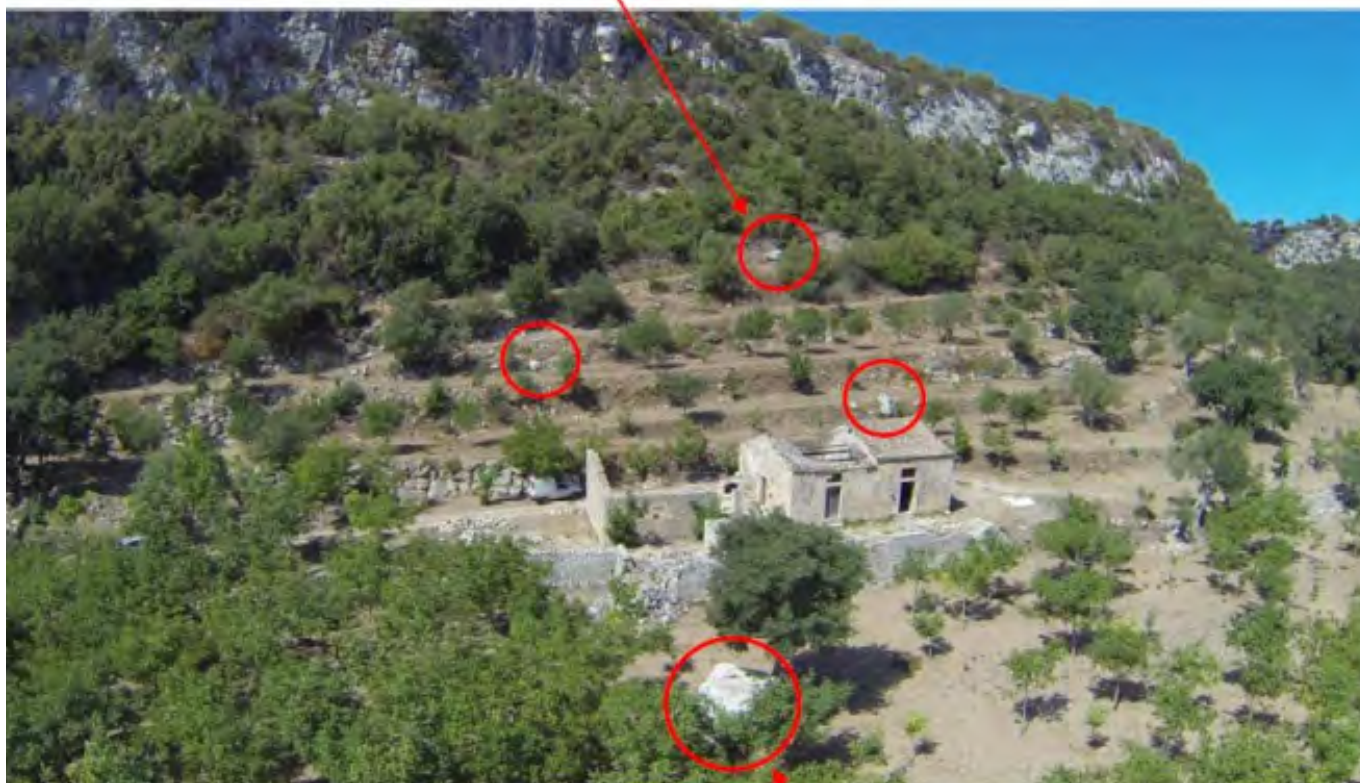
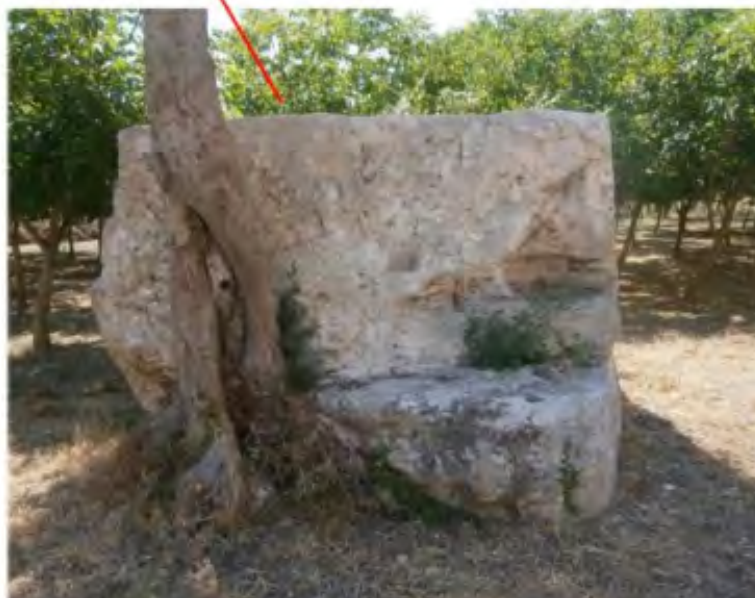
Figura 9. Panoramica del fronte ed ubicazione dei principali blocchi residui, considerati per l'individuazione delle traiettorie d'impatto.

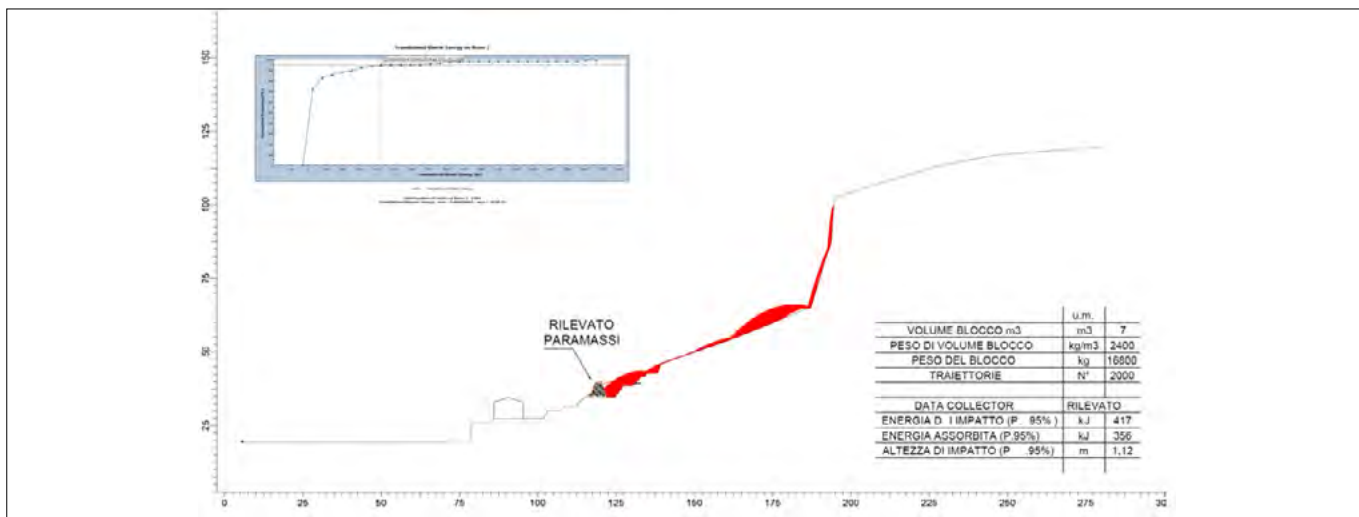
Figura 10. Simulazione caduta massi (Software RocFall) - Mappa Fs locale Versante-Barriera (Software SSAP-2018)

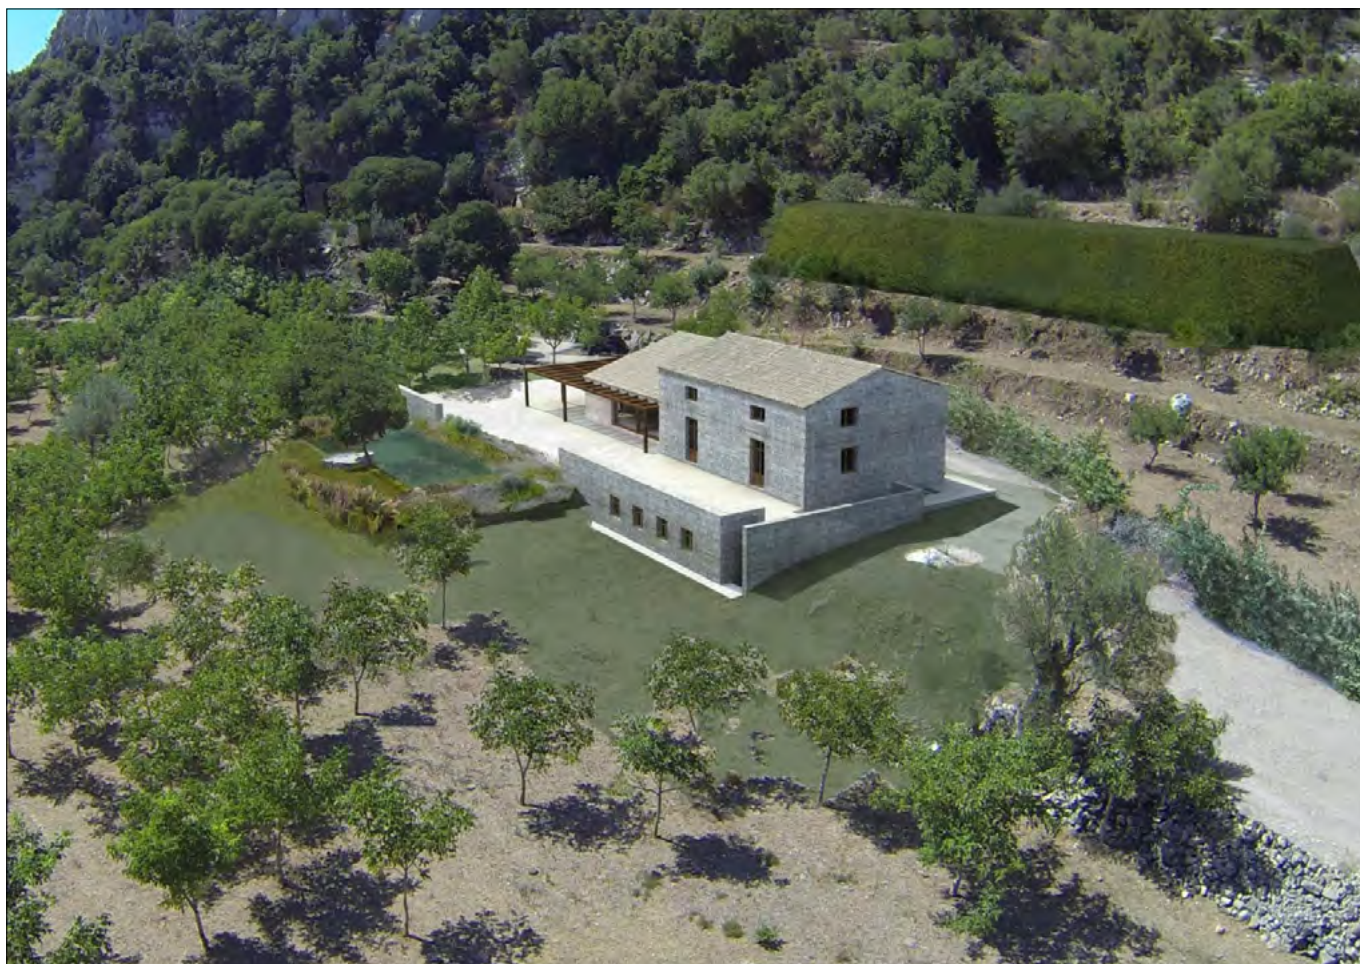
Figura 12. Rendering progettuale (Per gentile concessione dello studio tecnico Arch. Cannata A.)
