ANALISI DI UN CASO DI FRANA  
IN MATERIALI MORENICI  
(VAL FIORENTINA, BELLUNO)

*Key words:* Landslide, monitoring, survey.

### ABSTRACT

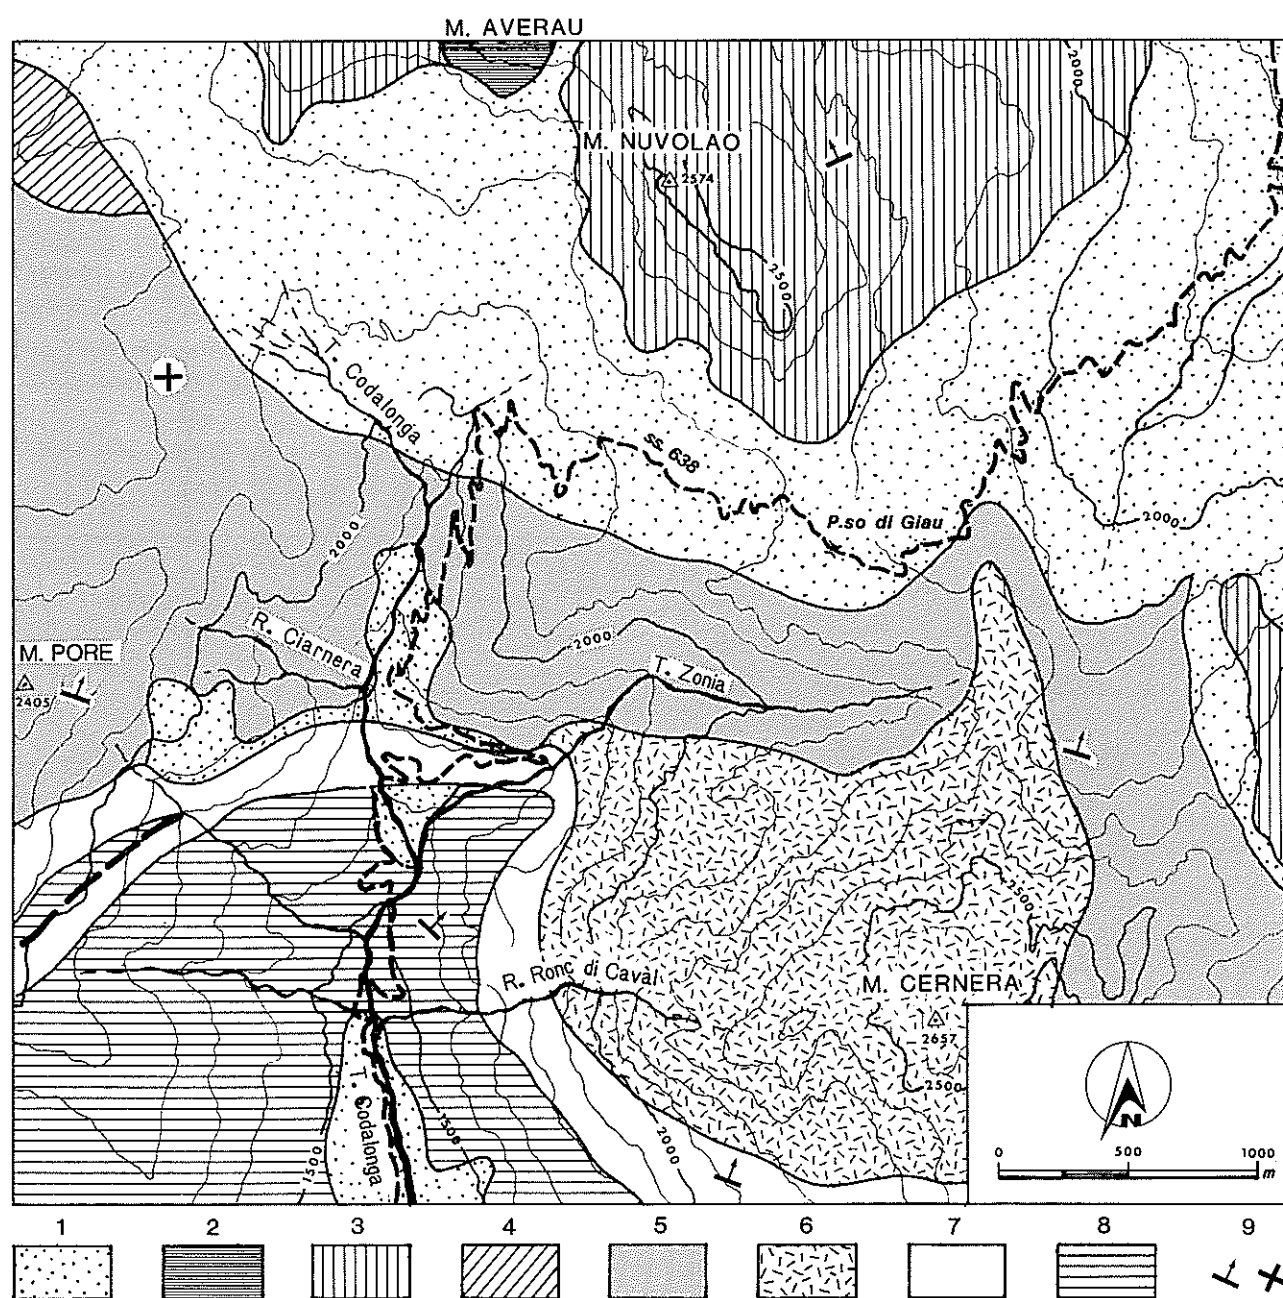
FIG. 2 - Schema geologico del bacino del torrente Codalunga: 1) Depositi quaternari: morene, detriti di falda e di frana; 2) Dolomia Principale (Norico); 3) Dolomia dello Sciliar (Carnico); 4) Formazione di S. Cassiano (Carnico); 5) Formazione di Wengen *anct.* (Ladinico-Carnico); 6) Formazione di Livinallongo (Ladinico); 7) Calcarei e dolomie (Anisico); 8) Formazione di Werfen (Scitico); 9) Giacitura degli strati.

La serie triassica, a volte localmente complicata da motivi tettonici, prosegue poi verso le parti sommitali del bacino fino ad arrivare alla Dolomia Principale del Norico che costituisce il rilievo del M. Averau (Fig. 2).

I bacini dello Zonia e del Codalonga ospitavano, durante le espansioni glaciali e stadiali, altrettanti ghiacciai che scendevano lungo le aste torrentizie modellandone il fondo. La differente orientazione delle testate dei due bacini (Fig. 2)

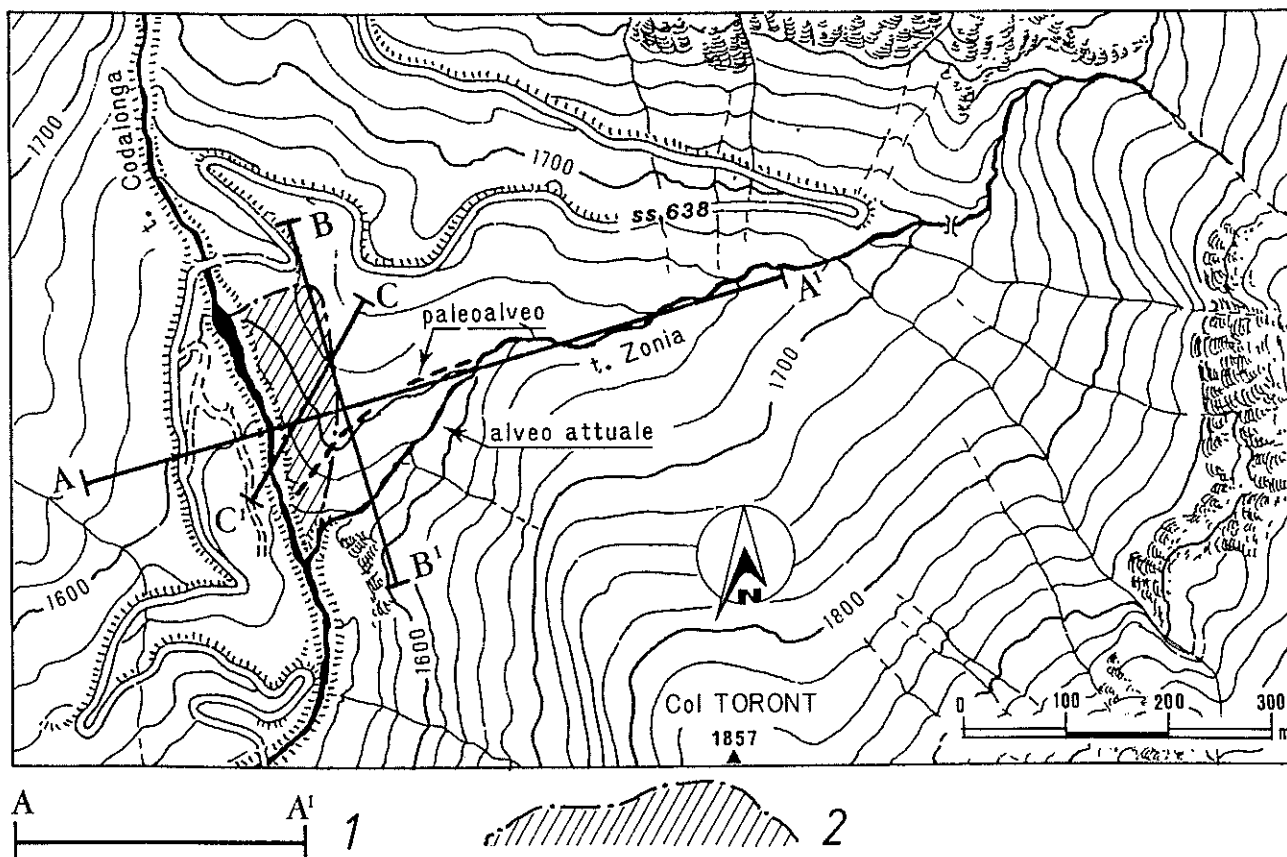
FIG. 3 - Mappa topografica dell'area: 1) traccia di sezione; 2) corpo di frana.

La frana, altimetricamente compresa tra le isoipse 1560 e 1650, si sviluppava alla confluenza del torrente Zonia nel Codalonga (Figg. 2, 3), interessando un apparato morenico laterale destro e

È evidente quindi che la confluenza tra i due corsi d'acqua, prima e durante le glaciazioni pleistoceniche, doveva avvenire secondo un angolo meno acuto dell'attuale (Fig. 3).

Si deve quindi postulare la presenza di un paleoalveo dello Zonia sepolto al di sotto della copertura morenica, che avrebbe condizionato lo sviluppo del corpo franoso (Figg. 3, 8).

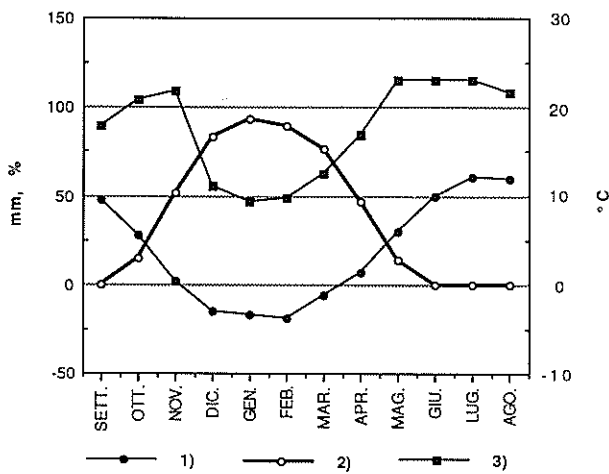
FIG. 4 - Stazione di Andraz: 1) temperature; 2) percentuali di precipitazioni nevose rispetto alle precipitazioni totali; 3) precipitazioni totali (valori medi mensili).

La figura 4 riporta l'andamento dei valori medi mensili delle precipitazioni totali, delle percentuali delle precipitazioni nevose rispetto alle precipitazioni totali e delle temperature. L'esame delle curve mostra due massimi delle precipitazioni totali, di cui quello primaverile più elevato di quello autunnale. Le maggiori precipitazioni nevose avvengono nei mesi di gennaio e febbraio, mentre le temperature medie si mantengono al di sotto dello zero da dicembre a marzo.

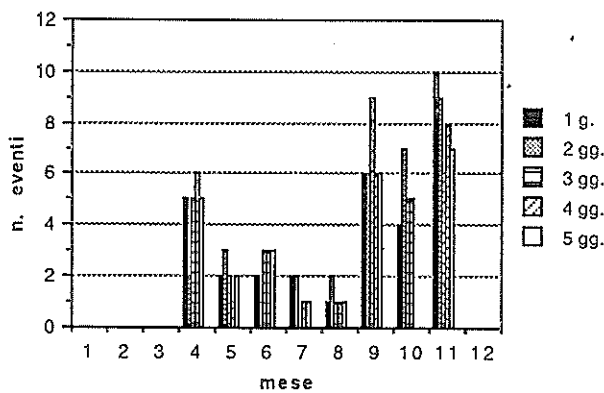
FIG. 5 - Stazione di Andraz: frequenza delle precipitazioni massime con durata da 1 a 5 gg (da GATTO *et al.*, 1984).

La maggior frequenza di eventi pluviometrici estremi (Fig. 5) di durata da 1 a 5 giorni si verifica nei mesi autunnali e non nel periodo primaverile, durante il quale si raggiunge il massimo assoluto di precipitazioni totali (GATTO *et al.*, 1984).

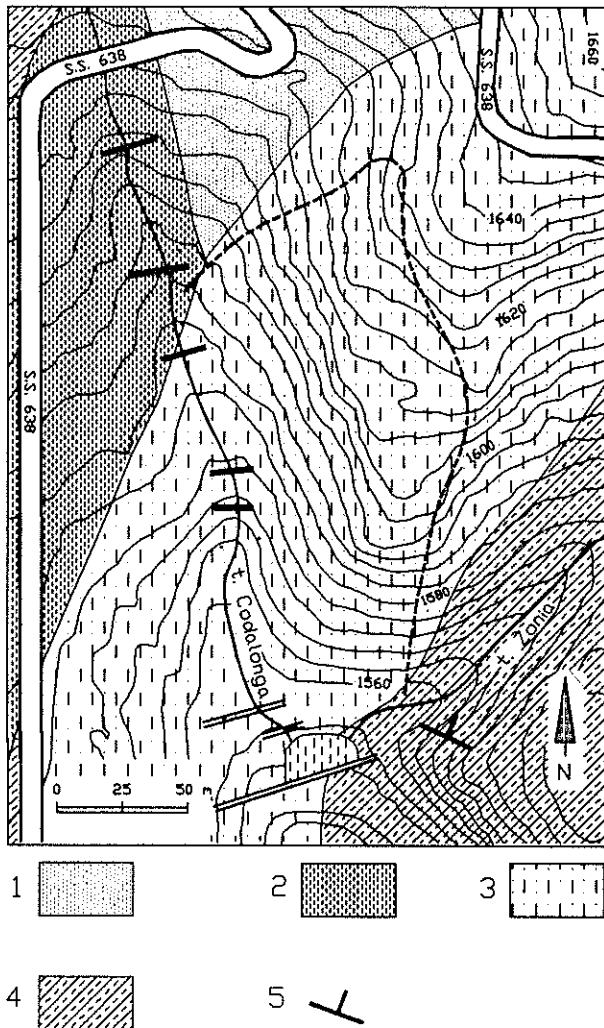
FIG. 6 - Schema geologico dell'area: 1) detritico; 2) depositi torrentizi tardoglaciali; 3) deposito morenico; 4) Formazione di Werfen (Scitico); 5) giacitura degli strati.

In dettaglio (Fig. 6) la Formazione di Werfen affiora sia lungo il corso del torrente Zonia e sul versante sinistro del suo bacino, sia lungo l'alveo del torrente Codalonga a partire da quota 1540 verso valle ed ancora da quota 1630 verso monte. Affioramenti si ritrovano anche a monte della strada statale 638 del Passo Giaù, lungo il versante destro del torrente Codalonga.

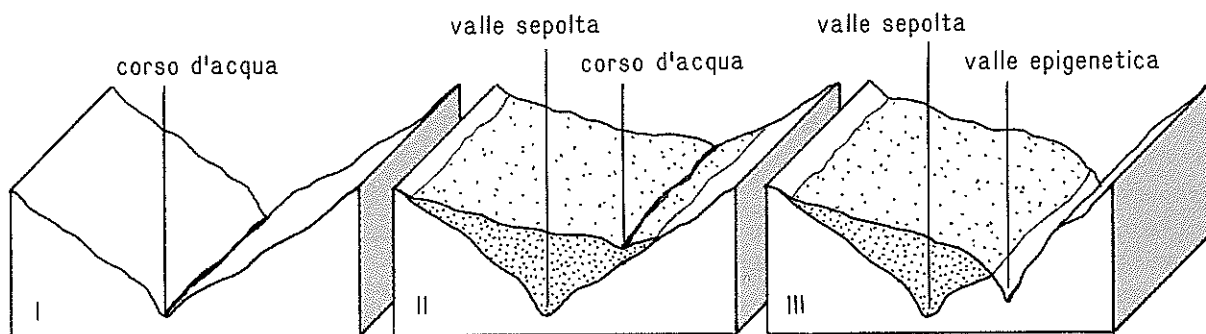
FIG. 7 - Schema evolutivo di un alveo epigenetico (da CASTIGLIONI, 1979, modificato).

La formazione di questo argine avrebbe poi da un lato costretto il torrente Zonia a scavarsi un alveo epigenetico a ridosso del versante sinistro del bacino, nelle alternanze di arenarie e marne della Formazione di Werfen (Fig. 7), dall'altro sbarrato il corso del torrente Codalonga, innalzandone il livello di base con la conseguente formazione della conoide torrentizia a monte, poi re-incisa una volta sfondato il setto morenico (CASTIGLIONI, 1979).

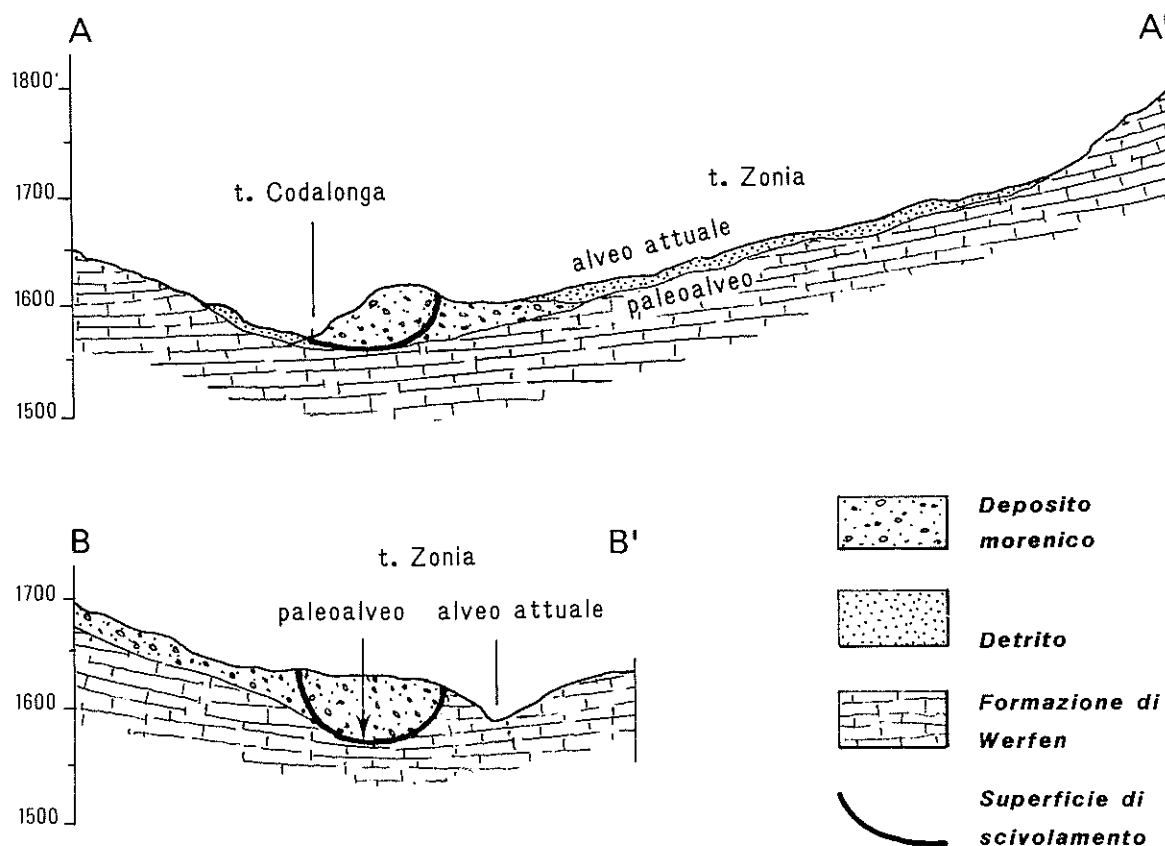
FIG. 8 - Sezioni geologiche (A-A' e B-B').

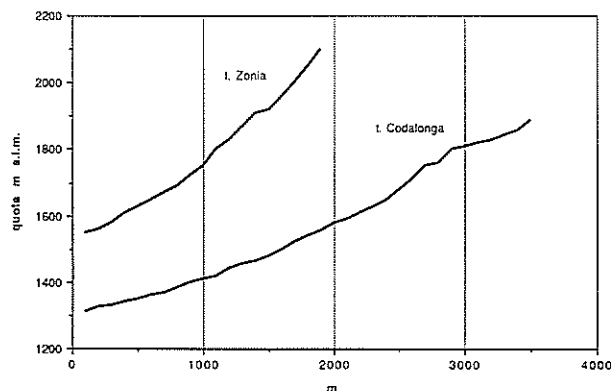
FIG. 9 - Profili topografici dei torrenti Codalonga e Zonia.

Dai profili topografici dei due corsi d'acqua (Fig. 9) si individua per il Codalonga un andamento pressoché normalizzato nel tratto compreso tra la confluenza dello Zonia (quota 1540 m s.l.m.) e il torrente Fiorentina. Nella parte più a

monte sono presenti alcune irregolarità legate soprattutto a litotipi meno erodibili quali i calcari e le dolomie dell'Anisico. La costruzione dopo il 1966 di numerose briglie ne ha senza dubbio condizionato l'evoluzione determinando, in alcuni tratti, abbondanti sovralluvionamenti.

Lo Zonia mostra invece un profilo piuttosto giovane e in alcuni tratti anche molto ripido; esso è caratterizzato, nella parte sommitale, da alcuni

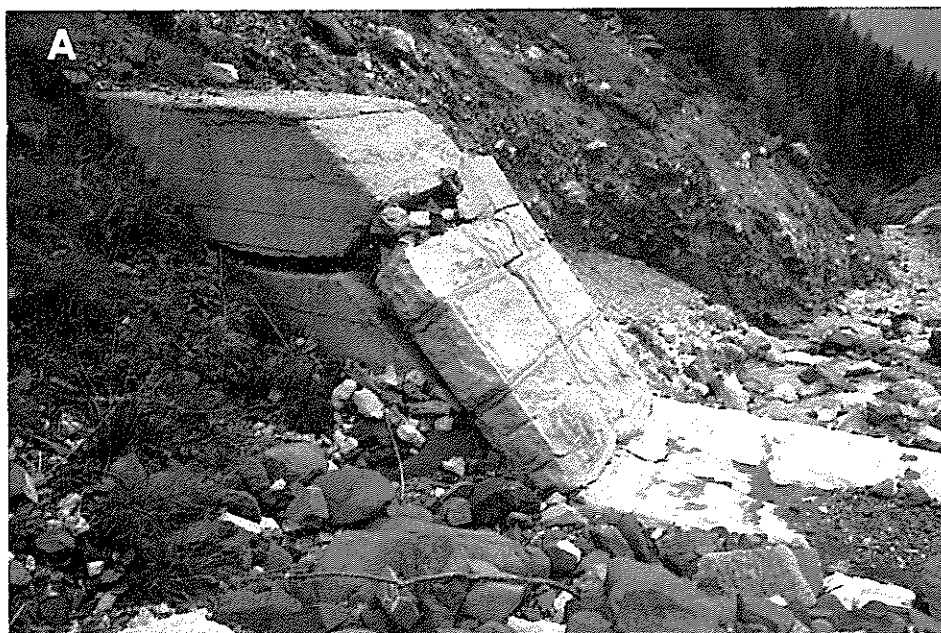
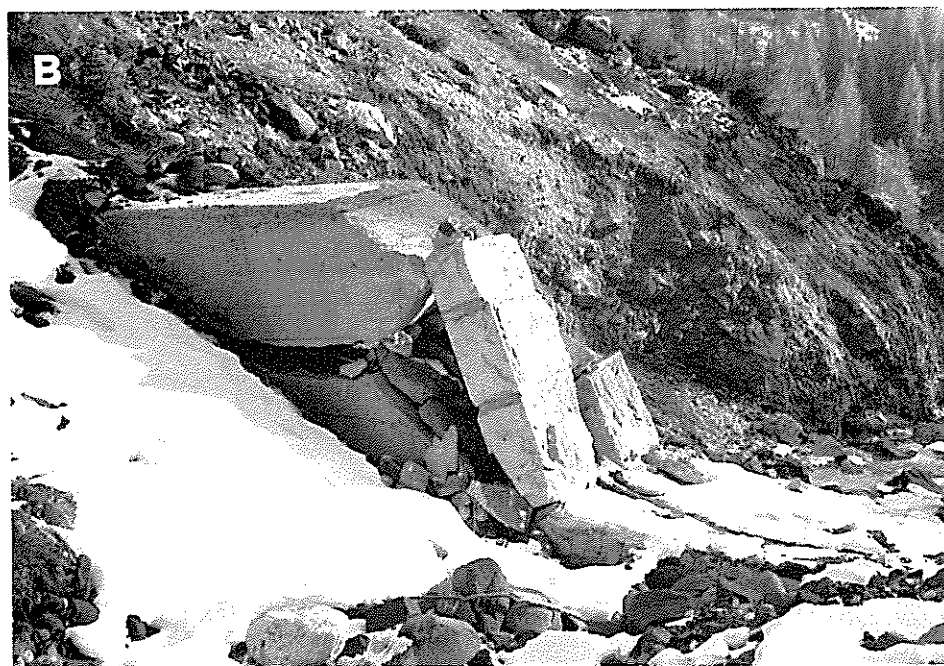
Nel 1970 vennero realizzate dal Corpo Forestale dello Stato numerose briglie in calcestruzzo lungo il torrente Codalonga per limitarne l'azione erosiva. Alcune di queste cominciarono poco dopo a lesionarsi a causa della spinta esercitata dal corpo di frana (Fig. 10).

FIG. 10 - Progressione dei dissesti in corrispondenza dell'ala sinistra di una briglia: A) estate 1981; B) ottobre 1981 (Foto FENTI).

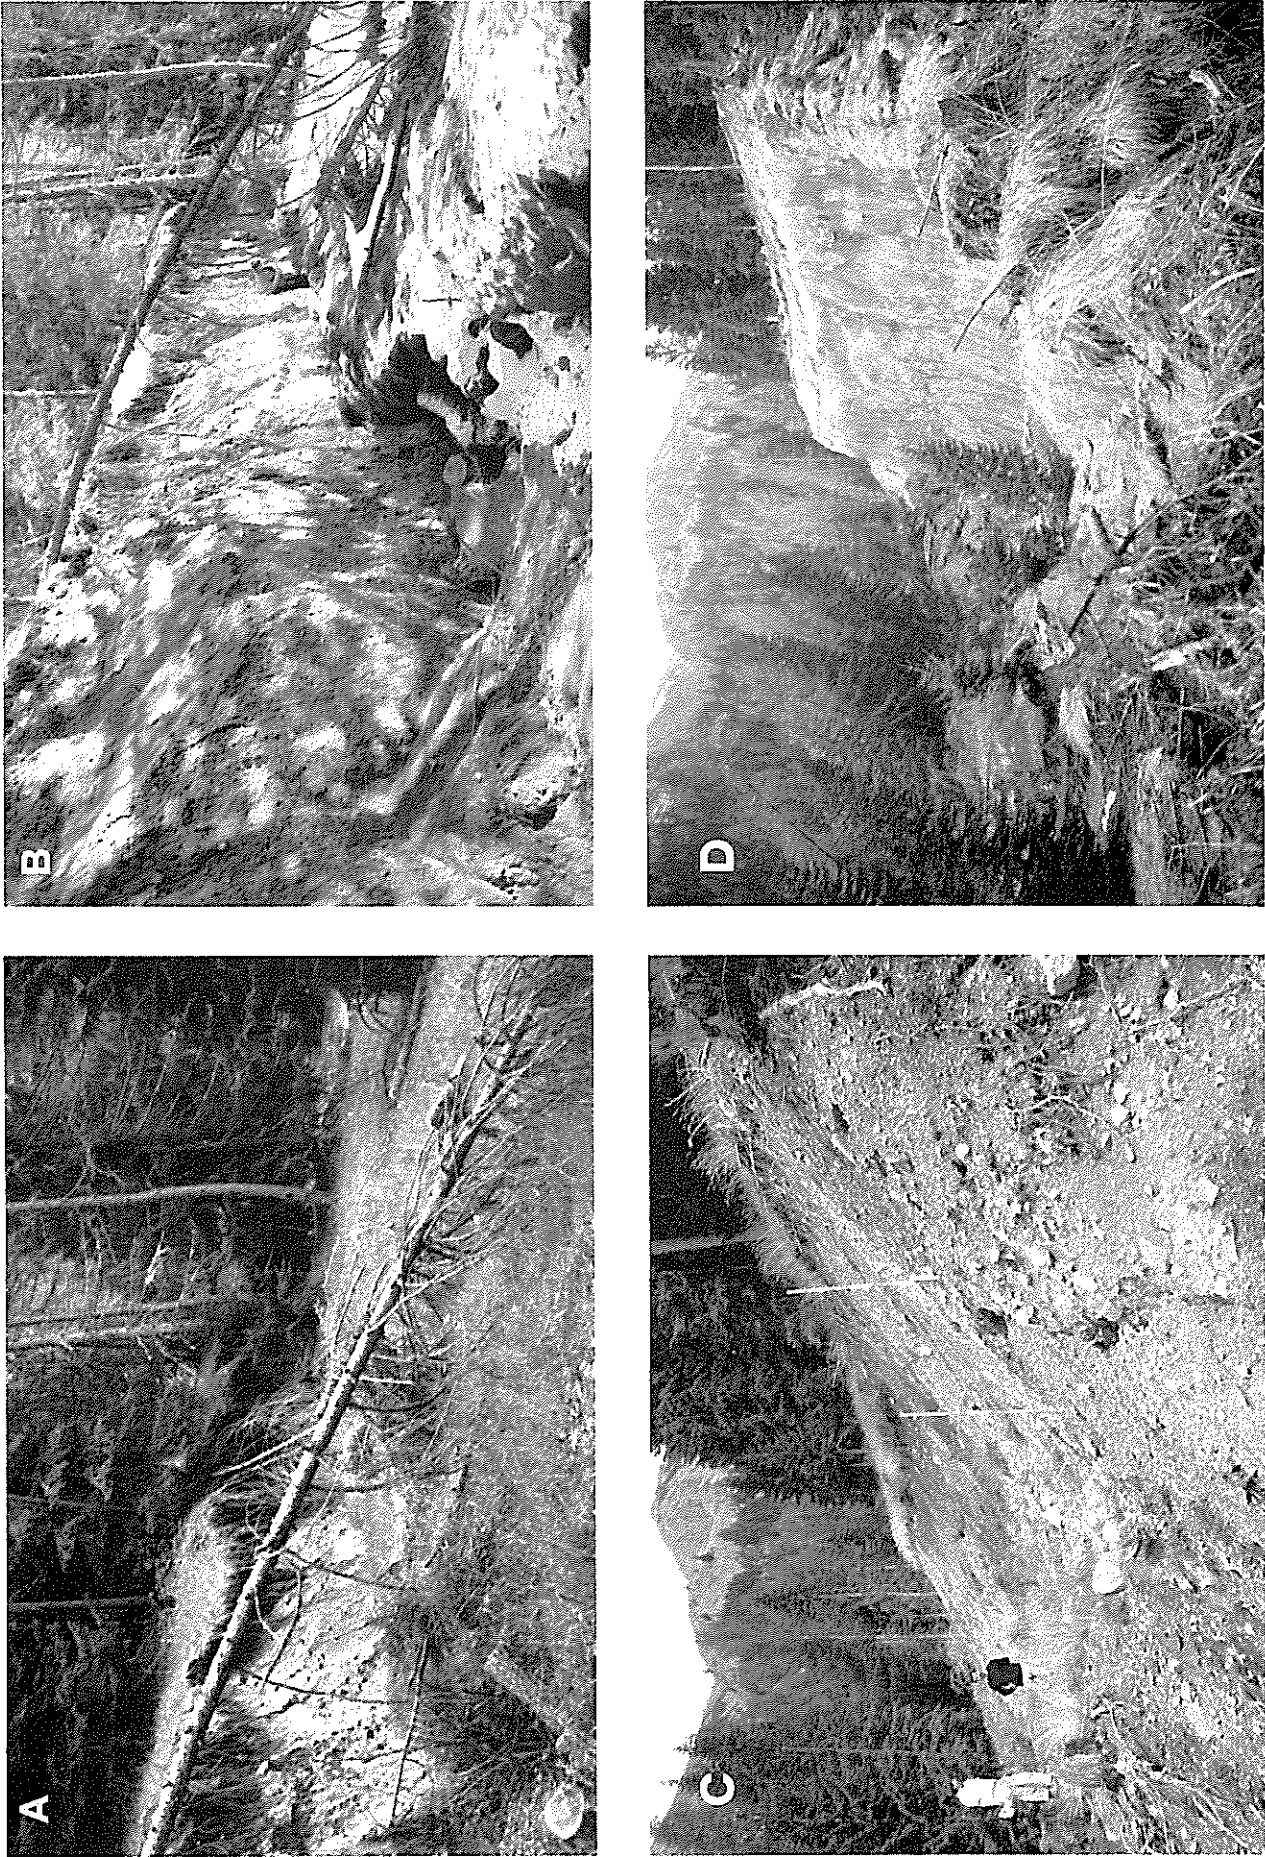
Fig. 11 - Evoluzione della scarpata principale: A) estate 1981; B) aprile 1982; C) luglio 1985; D) aprile 1988.

re sviluppo della scarpata che raggiunse un'altezza massima di circa 6 m e una lunghezza di 250-300 m. L'assetto morfologico del pendio cambiò profondamente, con la formazione di un'area di *graben* e di numerosi *trench* a ridosso della scarpata principale. Cinque delle briglie realizzate lungo il torrente Codalonga risultarono seriamente danneggiate.

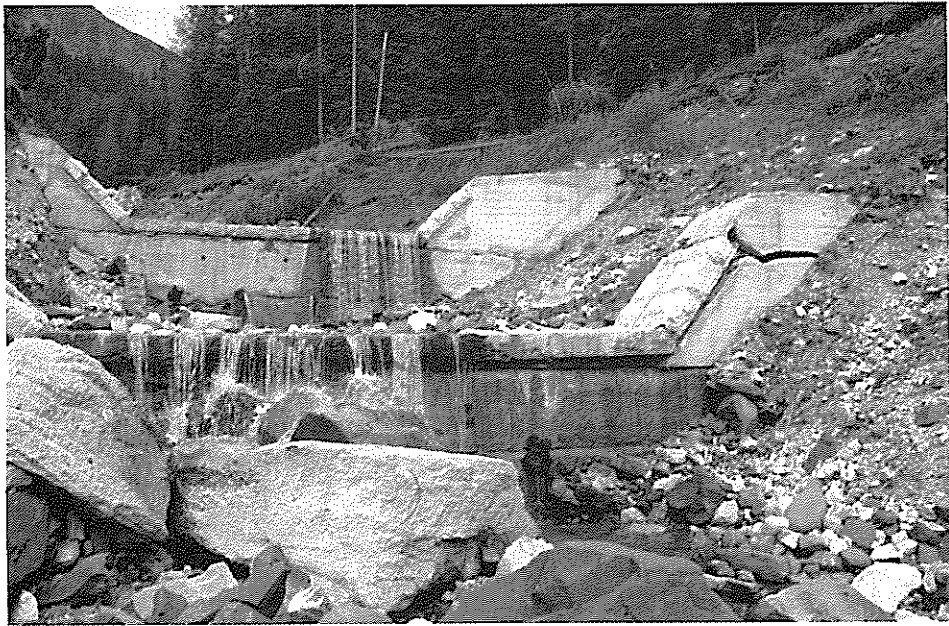
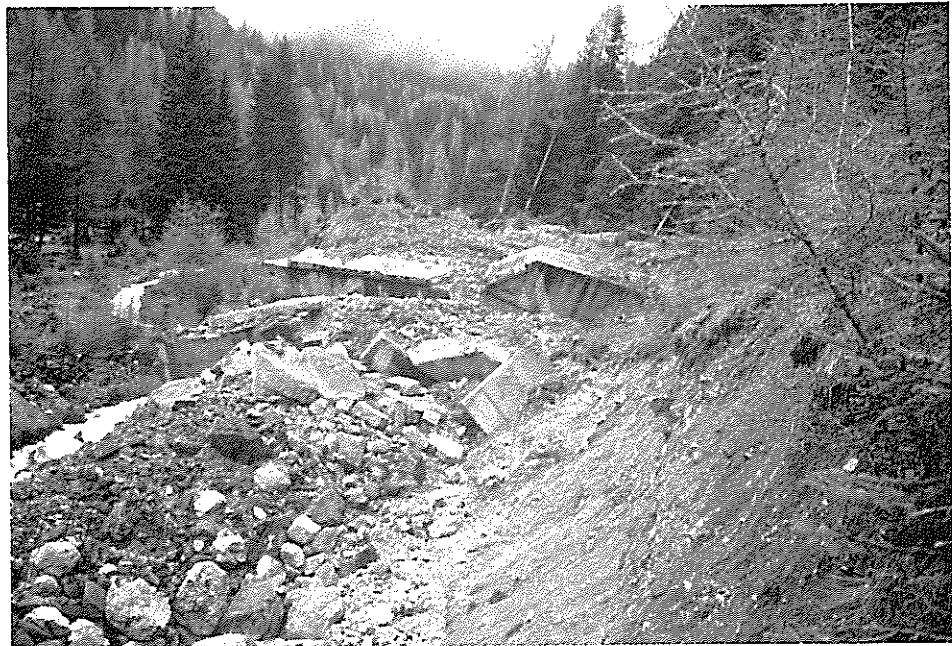
- traslazione del corpo di frana di circa 20 m con ulteriore sviluppo della scarpata principale che raggiunse in alcuni tratti l'altezza di 16 m;
- ostruzione del torrente Codalonga per un tratto di un centinaio di metri, con deviazione e innalzamento dell'alveo (Fig. 12);
- completa rovina delle opere di regimazione presenti lungo il torrente Codalonga, compresa la

FIG. 12 - Veduta dello stesso tratto di alveo del torrente Codalonga prima e dopo il collasso del 24 aprile 1988 (Foto FENTI).

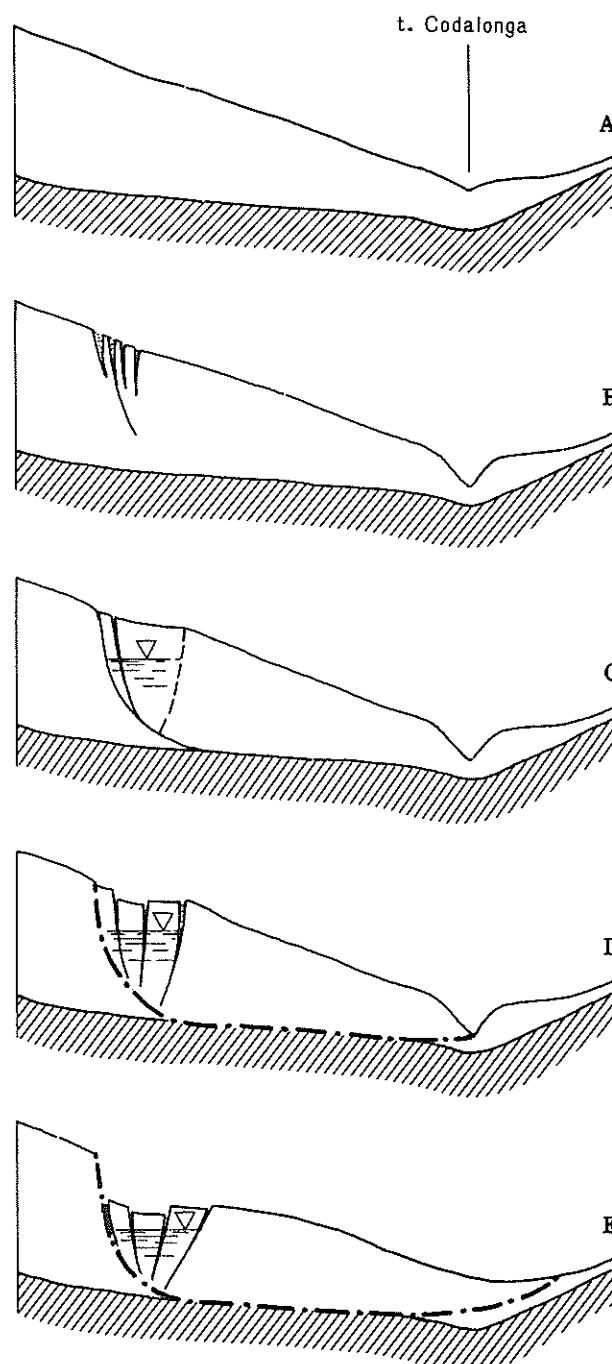
Il riempimento di queste fratture dovuto, oltre che agli apporti idrici superficiali, anche a quelli profondi provenienti dal bacino del torrente Zonia (questi ultimi legati alla presenza del suo paleoalveo), ha determinato una sovrappressione idrostatica a tergo del potenziale corpo di frana. L'incremento delle forze agenti ha comportato un ulteriore sviluppo delle fratture di trazione, che hanno poi raggiunto il substrato (Fig. 13C).

FIG. 13 - Rappresentazione schematica del pendio nelle successive fasi evolutive (sez. C-C'): A) condizioni iniziali; B) erosione al piede con formazione di fratture di trazione; C) sviluppo delle fratture di trazione sino al raggiungimento del substrato; D) formazione contemporanea di una superficie di scorrimento continua e della struttura di *graben*; E) configurazione assunta dal pendio dopo l'evento di collasso.

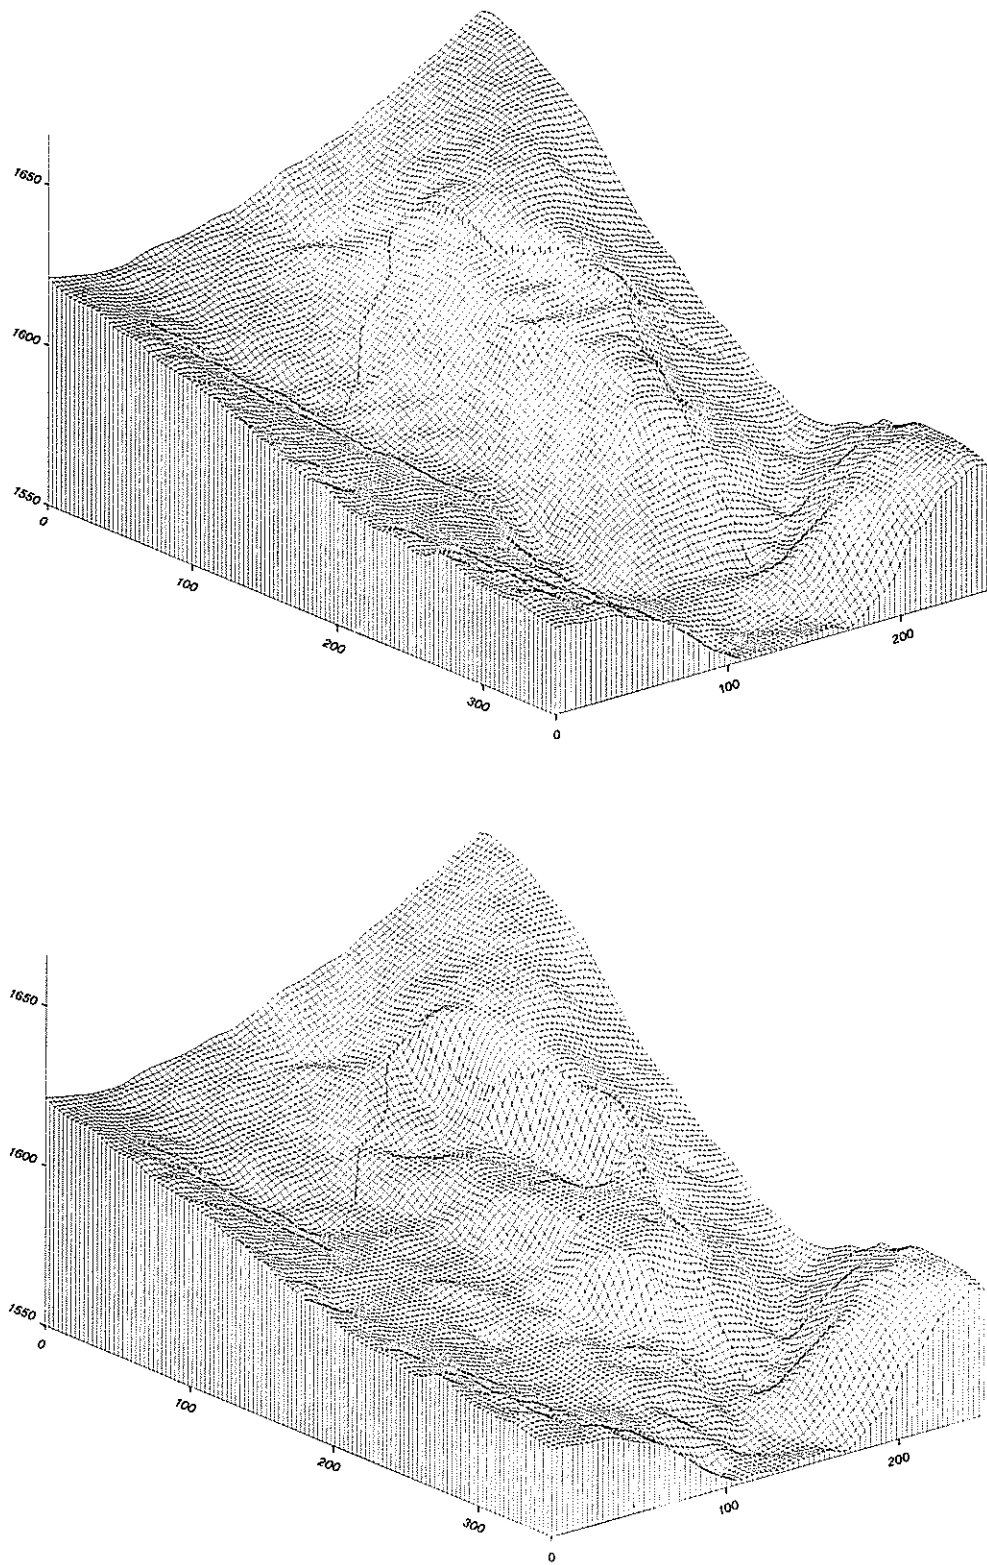
FIG. 14 - *Block diagram* della frana prima e dopo il collasso.

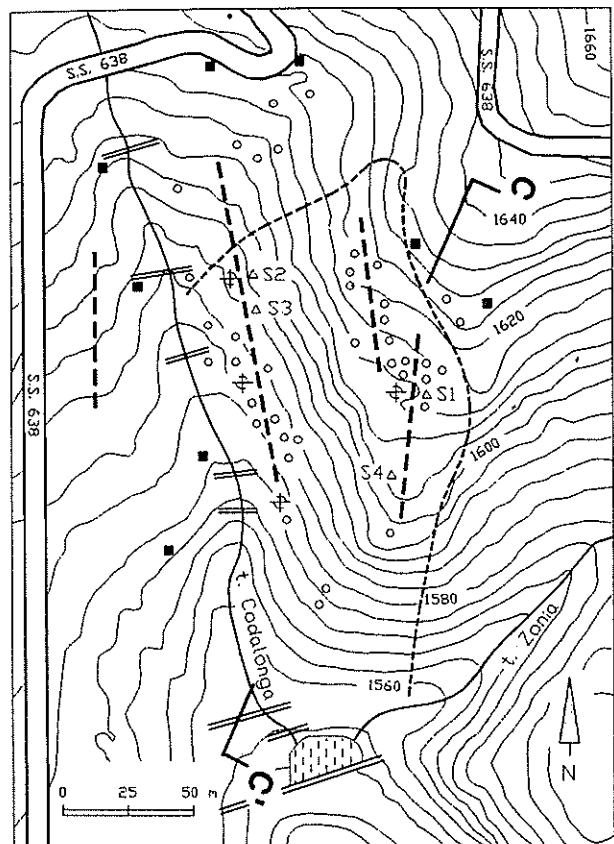
■ stazione topografica    △ sondaggio meccanico  
○ caposaldo                    ⊕ sondaggio elettrico verticale  
- - - sezione sismica

FIG. 15 - Ubicazione dei punti di indagine geognostica, geofisica e topografica.

meglio definire le caratteristiche del movimento (Fig. 15).

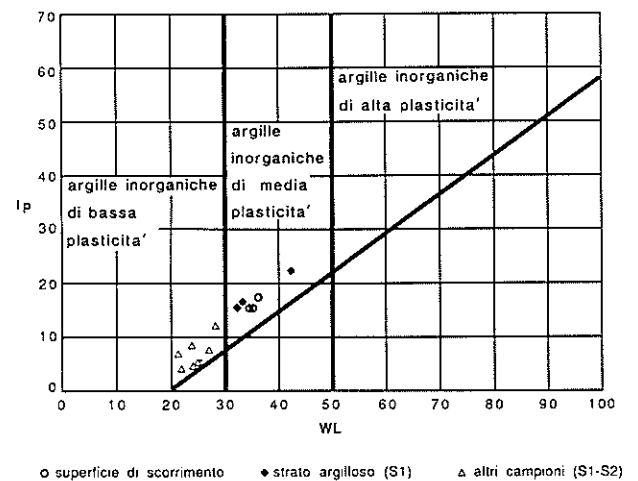
Le prove di classificazione e le prove di resistenza al taglio con scatola di Casagrande (Tab. 2) mostrarono che i campioni appartenevano a due distinte categorie di materiale (argille inorganiche di bassa plasticità e argille inorganiche di media plasticità), come evidenziato nella figura 16.

FIG. 16 - Diagramma di plasticità.

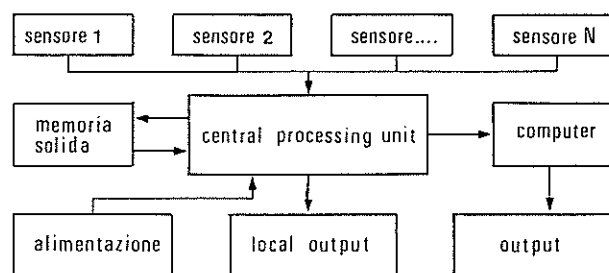
In una seconda fase, dal 1986 al 1988, furono utilizzate anche apparecchiature per la registrazione automatica dei dati. L'esperienza dei primi anni di rilievi aveva infatti evidenziato l'utilità di acquisire i dati ad intervalli di campionamento adeguati alla scala temporale del fenomeno. Si arrivò così alla messa a punto di un sistema di registrazione che nella sua configurazione completa consisteva di una unità centrale connessa a differenti sensori (Fig. 17).

FIG. 17 - Diagramma di flusso del sistema automatico.

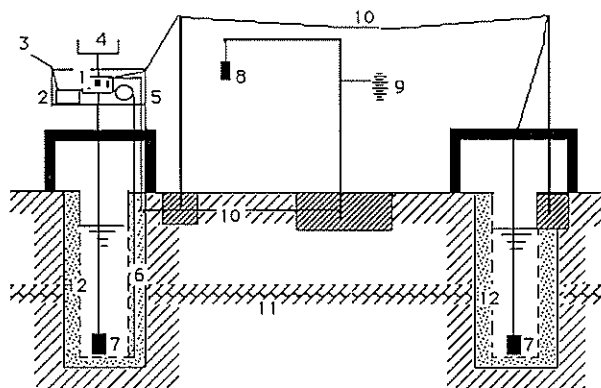
FIG. 18 - Configurazione schematica del sistema di registrazione: 1) CPU; 2) batteria; 3) celle solari; 4) pluviografo; 5-6) puleggia e cavo per la misura degli spostamenti; 7) piezometri elettrici; 8) nivometro ad ultrasuoni; 9) termometro; 10) collegamenti elettrici; 11) superficie di scivolamento; 12) tubo fenestrato.

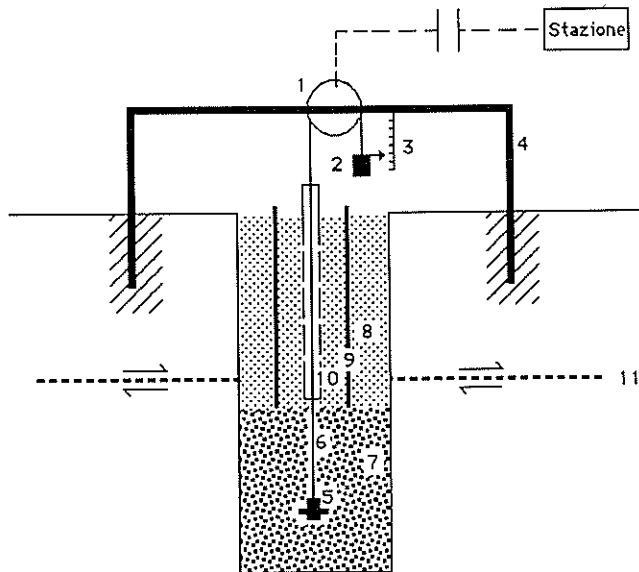
fondo foro (Fig. 19), ben al di sotto della zona di scorrimento, collegato in superficie ad una puleggia e ad un contrappeso; la deformazione del corpo di frana, provocando lo scorrimento del filo e la rotazione della puleggia, faceva variare la tensione del trasduttore potenziometrico interno alla puleggia stessa; la tensione proporzionale alla rotazione raggiungeva il massimo di 5 Volts D.C. per un angolo di  $360^\circ$ ; un convertitore analogico-digitale a 8 bit provvedeva alla trasformazione del segnale; la misura degli spostamenti era ottenuta con la risoluzione di 1 mm;

FIG. 19 - Particolare della stazione: 1) dispositivo per la misura degli spostamenti; 2) contrappeso; 3) misuratore aggiuntivo degli spostamenti; 4) supporto; 5) ancoraggio del cavo; 6) cavo; 7) pietrisco; 8) riempimento di sabbia; 9) tubo in plastica; 10) guaina; 11) superficie di scorrimento.

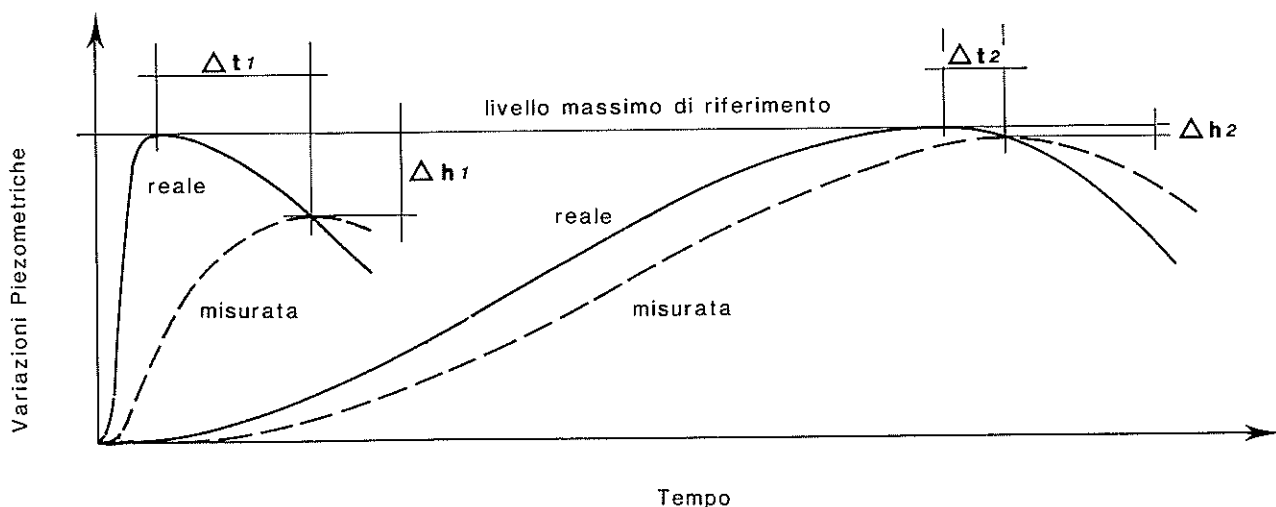
FIG. 20 - Risposta di un piezometro fenestrato per variazioni più o meno veloci del livello piezometrico esterno.

Il fatto che l'innalzamento del livello piezometrico nell'aprile 1988 fosse di entità inferiore rispetto a quello dell'anno precedente (nonostante le condizioni climatiche maggiormente predisponenti) e che si evidenziasse un ritardo tra l'inizio del movimento e il massimo livello di falda (Fig. 28) è senz'altro da attribuire al ritardo nell'equilizzazione del piezometro (Fig. 20).

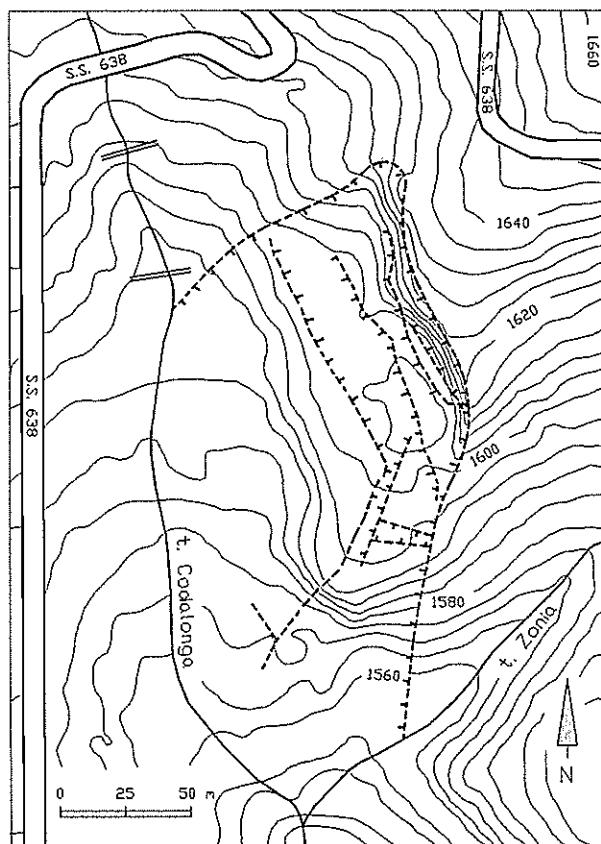
FIG. 21 - Sistema di fratturazione sviluppatosi in seguito all'evento di collasso dell'aprile 1988.

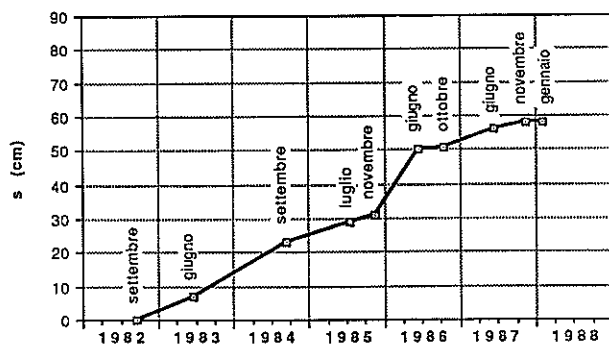
FIG. 22 - Progressione degli spostamenti in un caposaldo topografico.

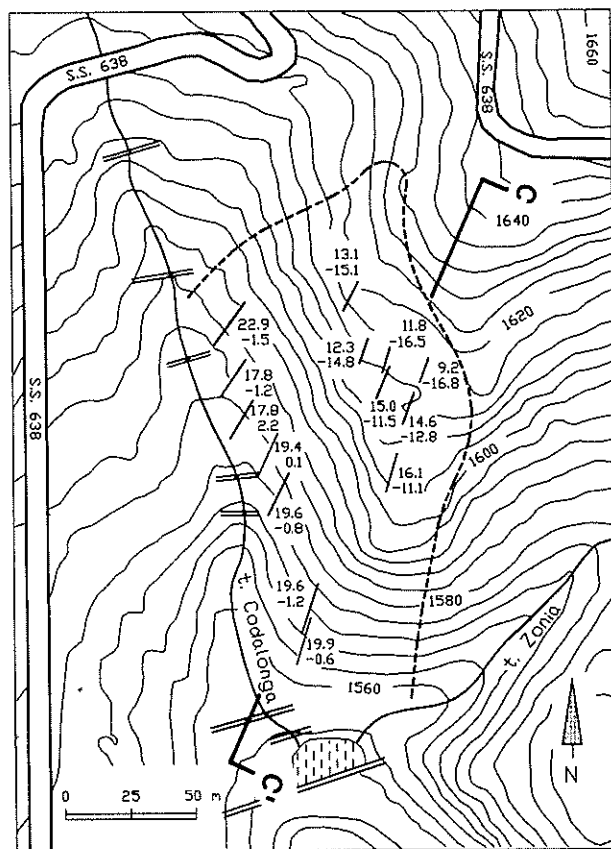
Mediamente la componente planimetrica dello spostamento al piede del pendio risultò pari a 20 m con limitata variazione della quota, mentre la componente planimetrica relativa alla parte superiore del pendio risultò pari a 15 m, con un abbassamento di uguale entità. La direzione dello spostamento fu la stessa di quella misurata nei precedenti rilievi, così pure il rapporto fra la componente planimetrica e altimetrica nei singoli punti (Fig. 23).

FIG. 23 - Vettori spostamento e variazioni altimetriche di alcuni caposaldi ubicati nell'area di frana. Le coppie di valori indicano lo spostamento planimetrico e la variazione di quota dovuti al collasso.

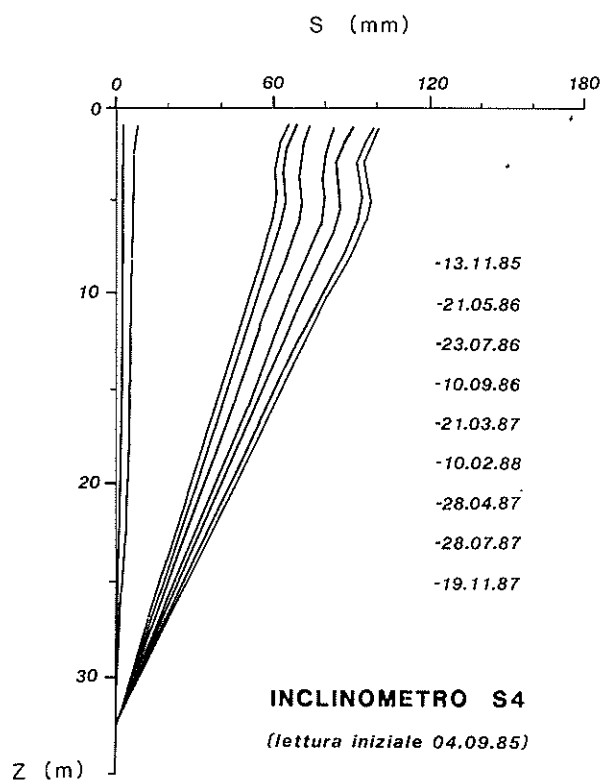
I rilievi inclinometrici dei due tubi posti nella zona superiore del corpo di frana indicarono un movimento complessivo di rotazione verso monte (Fig. 24).

FIG. 24 - Deformata del tubo inclinometrico S4.

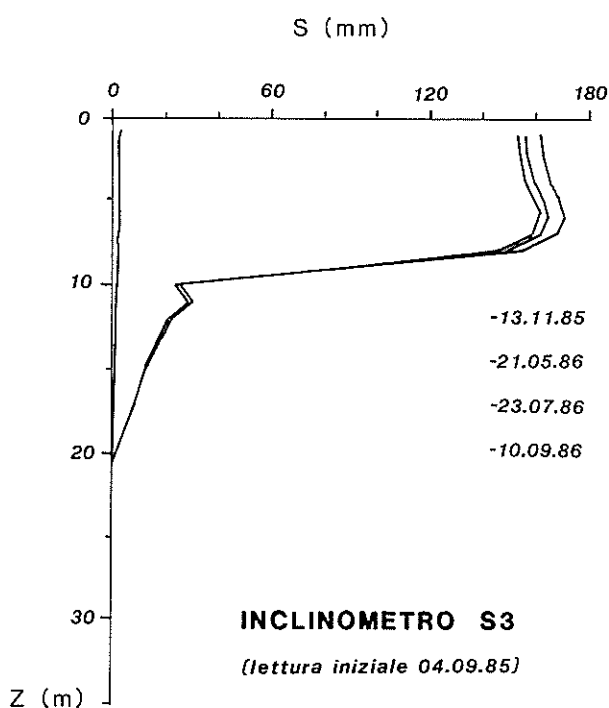
FIG. 25 - Deformata del tubo inclinometrico S3.

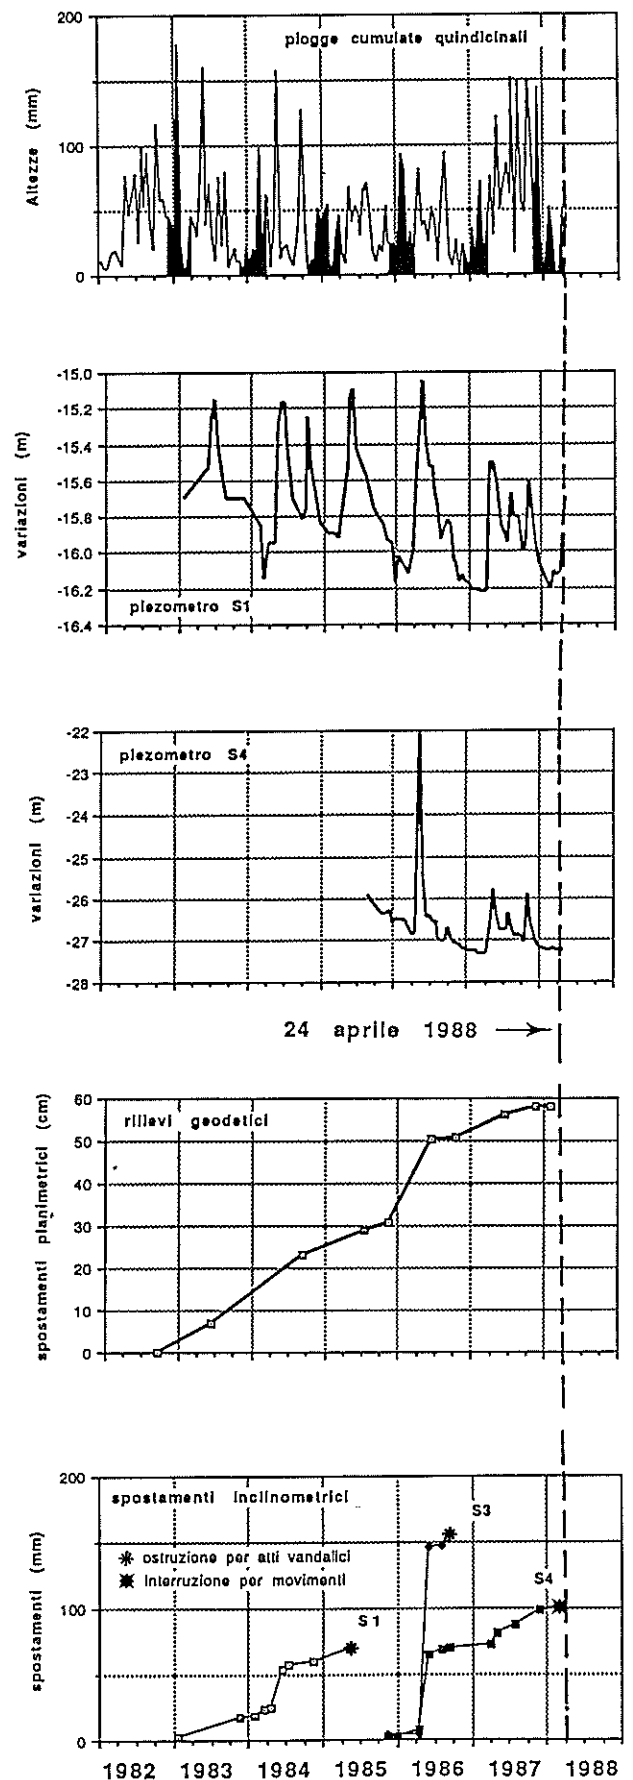
FIG. 26 - Registrazioni di situazioni critiche per la stabilità (strumentazione di tipo ordinario). Nel grafico delle piogge cumulate quindicinali le aree in nero rappresentano periodi in cui le precipitazioni sono state essenzialmente nevose.

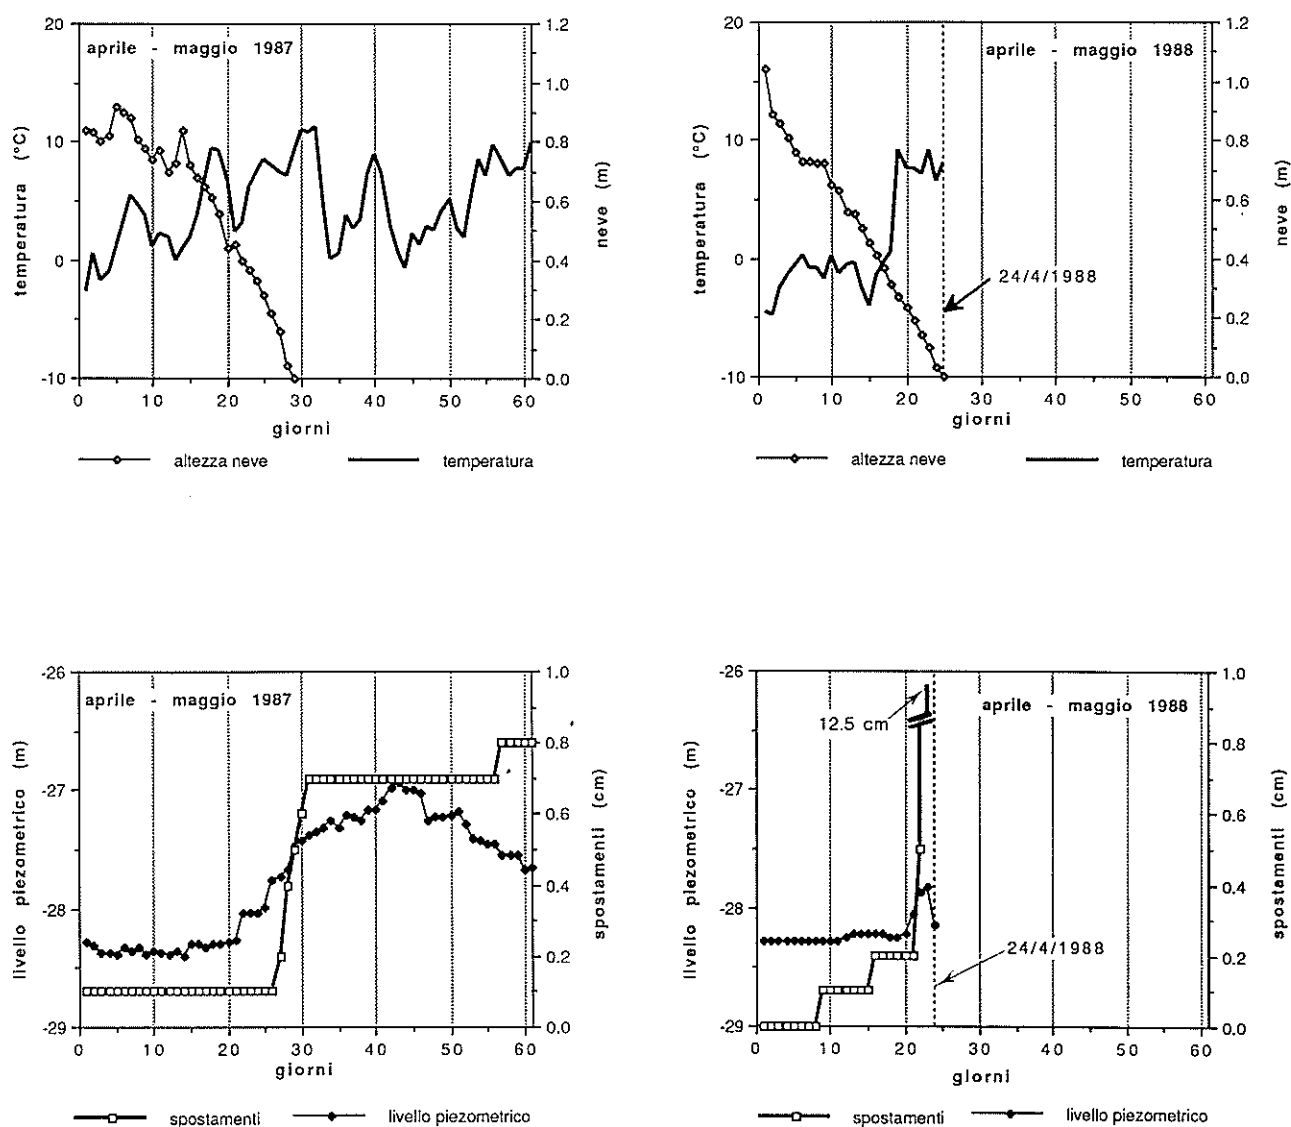
FIG. 27 - Regrazioni di situazioni critiche per la stabilità (strumentazione automatica).
