ANALISI DI UN CASO DI FRANA  
IN MATERIALI MORENICI  
(VAL FIORENTINA, BELLUNO)

*Key words:* Landslide, monitoring, survey.

### ABSTRACT

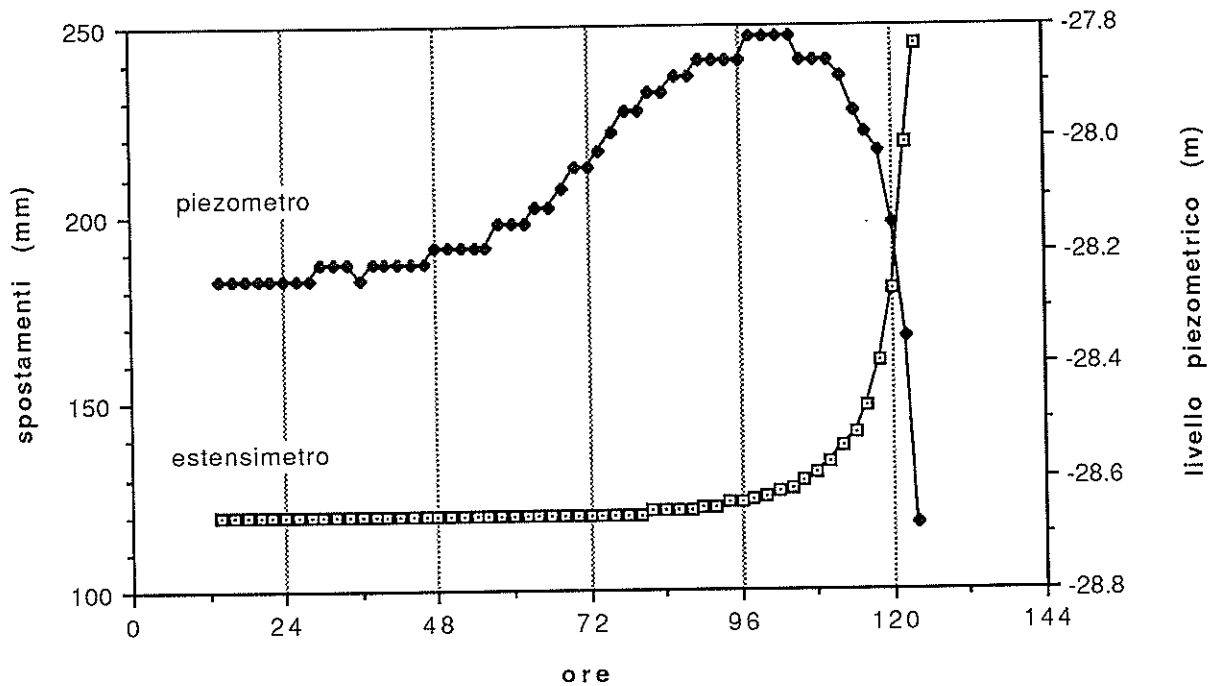
FIG. 28 - Caratteristiche idrauliche e cinematiche dell'evento di collasso (20-24 aprile 1988).

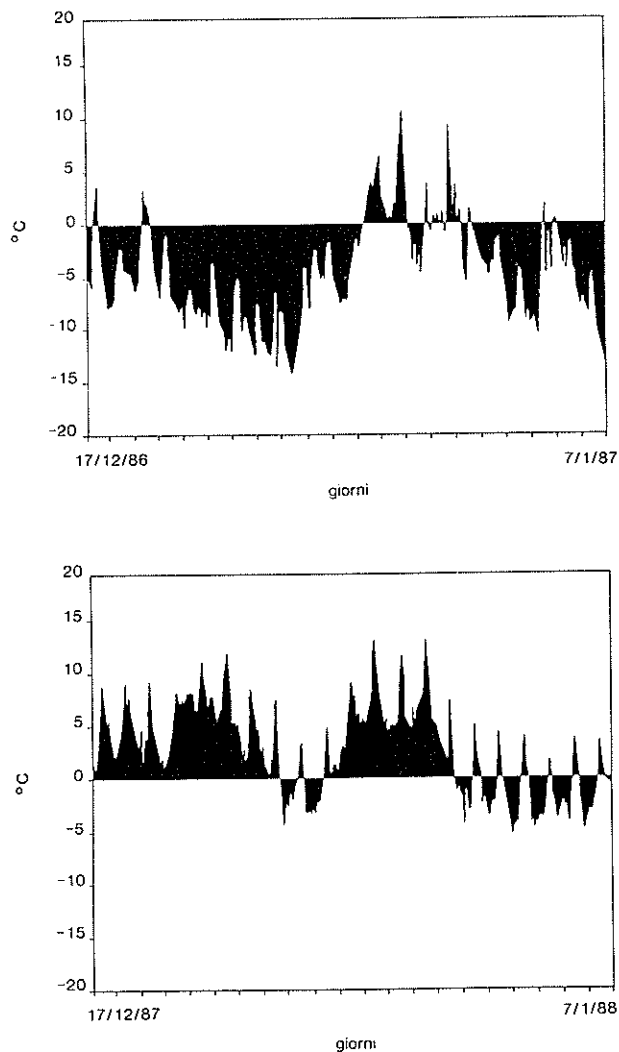
FIG. 29 - Andamento delle temperature orarie nei periodi 17 dicembre - 7 gennaio 1986-1987 e 1987-1988 rilevati nell'area di frana a quota 1670 m s.l.m.

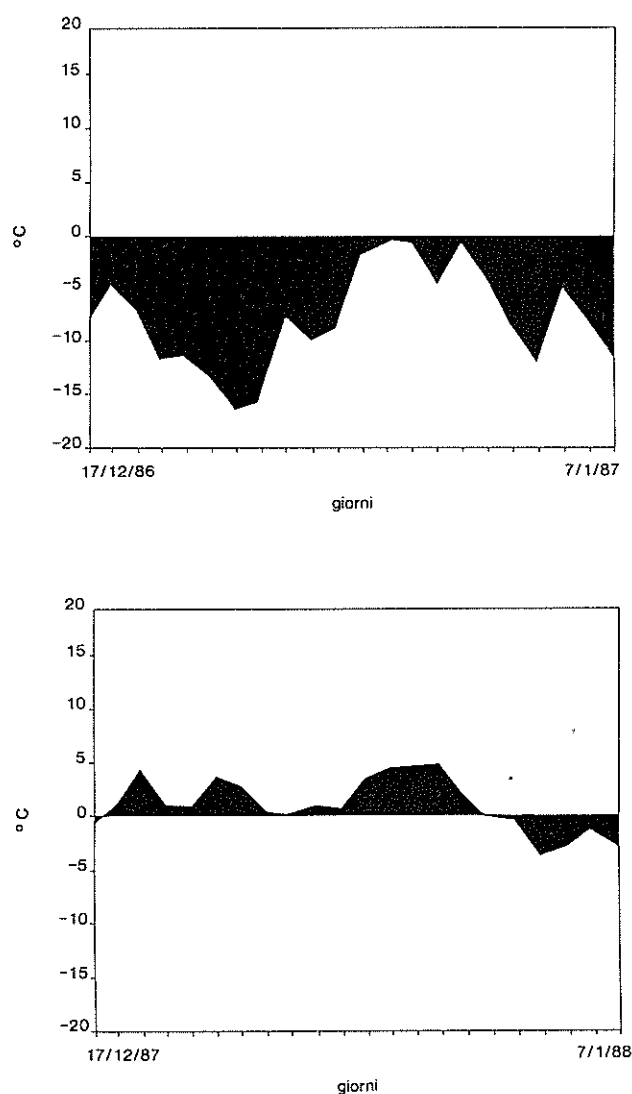
FIG. 30 - Andamento delle temperature medie giornaliere nei periodi 17 dicembre - 7 gennaio 1986-1987 e 1987-1988 rilevati a quota 2183 m s.l.m.

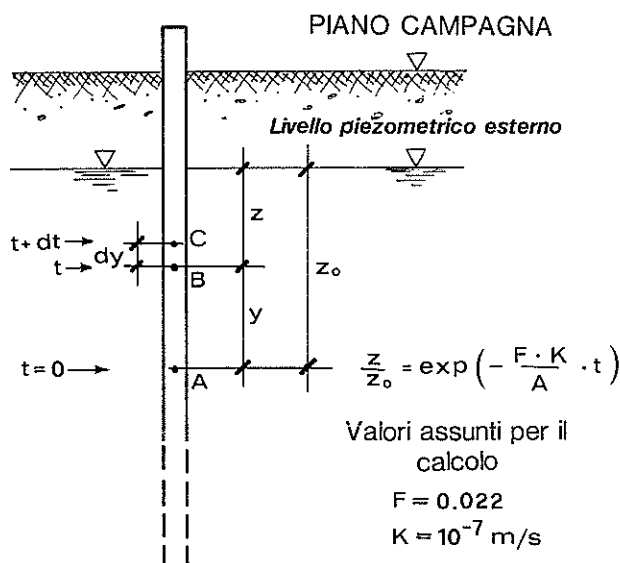
FIG. 31 - Schema e formula per la determinazione dei tempi di equalizzazione dei piezometri.

Il valore del livello reale della falda è stato perciò stimato utilizzando la formula proposta dal HVORSLEV (1951) per il calcolo dei tempi di equalizzazione dei piezometri (Fig. 31).  $K$  rappresenta il coefficiente di permeabilità del terreno. La grandezza  $F$ , dipendente dalle dimensioni e dalla forma del tratto filtrante, è denominata coefficiente di ingresso. Tale coefficiente fu determinato sperimentalmente da HVORSLEV per diversi tipi di piezometri, ma non per tubi inclinometrici. Esso è stato perciò stimato, in questo caso, in maniera indiretta.

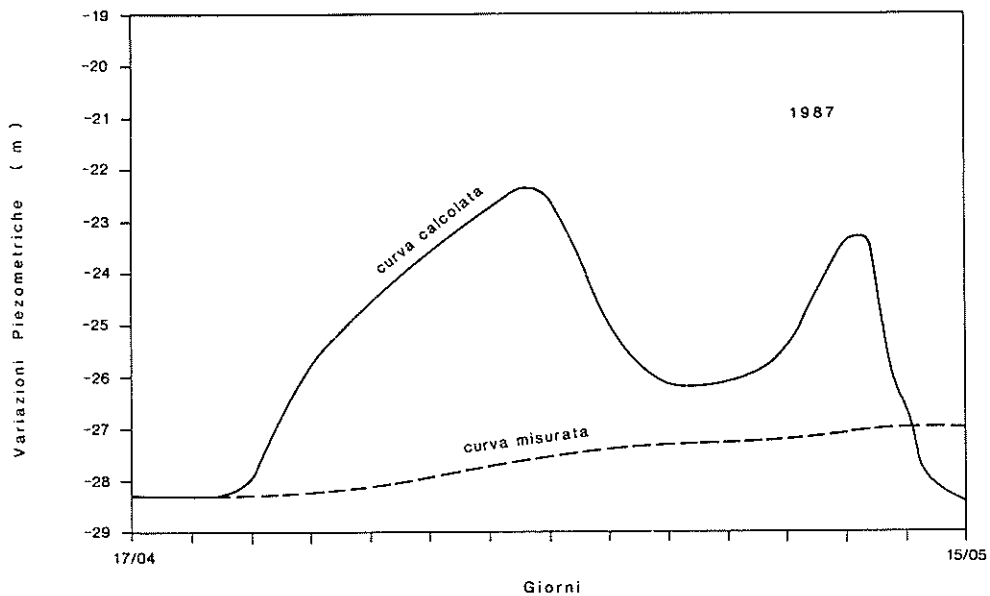
FIG. 32 - Andamento dei livelli piezometrici misurati e calcolati per l'evento dell'aprile 1987.

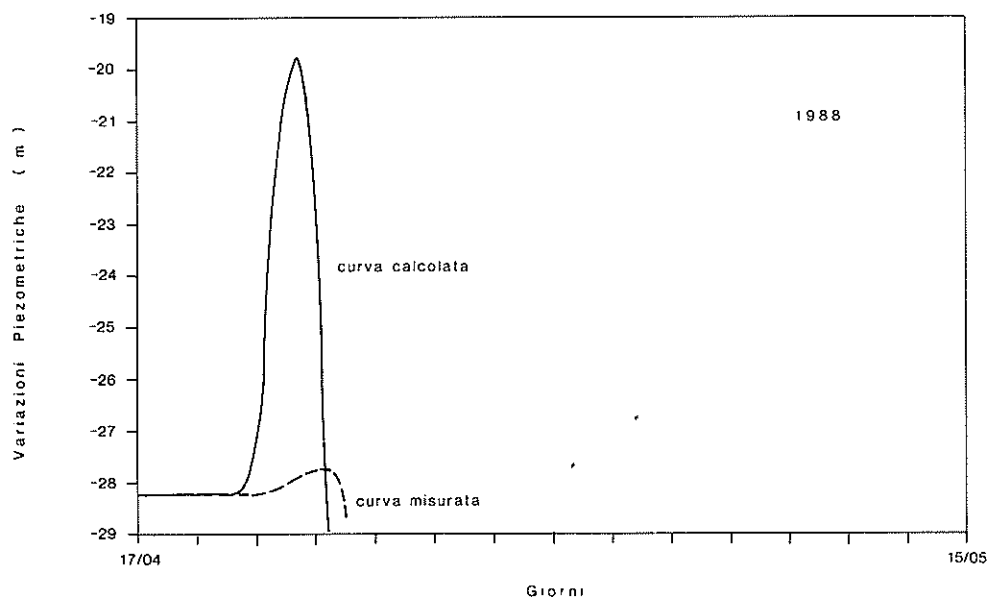
FIG. 33 - Andamento dei livelli piezometrici misurati e calcolati per l'evento dell'aprile 1988.

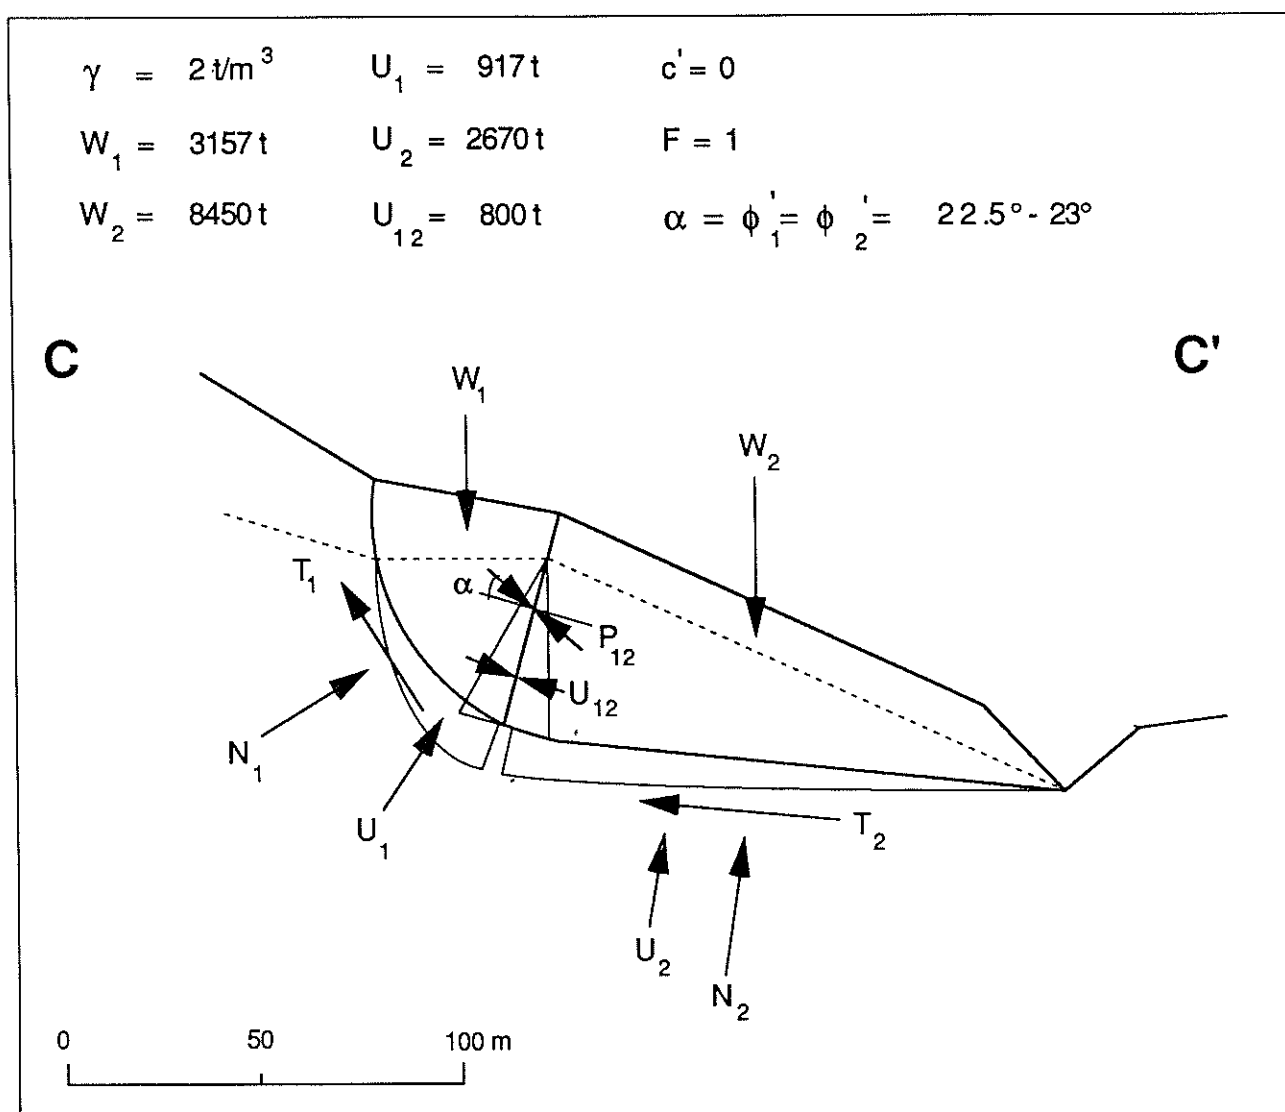
FIG. 34 - Verifica di stabilità con il metodo dell'equilibrio dei due prismi.
