LE VILLE DEL LAZIO ALLA FINE DELL'ANTICHITÀ

a cura di
Cristina Corsi

Trasformazioni e riusi nella villa in loc. Madonna del Piano a Castro dei Volsci (FR): l'integrazione laser scanner e fotogrammetria per la ricostruzione delle fasi insediative tardoantiche e altomedievali

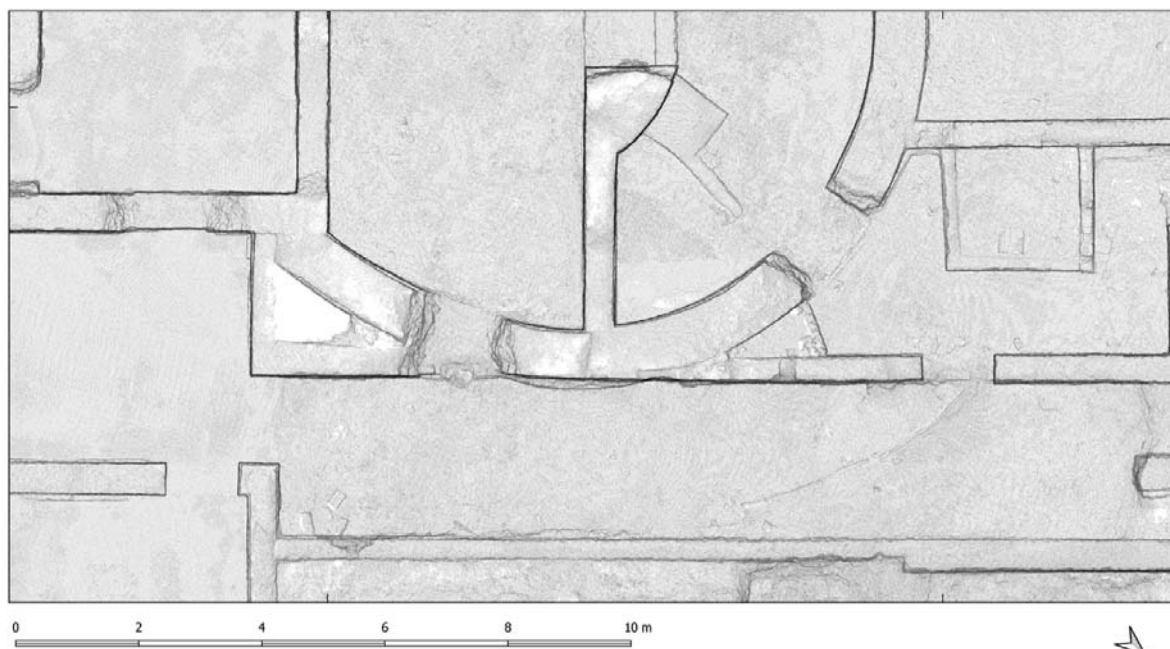
Fig. 5: Castro dei Volsci, loc. Madonna del Piano, CF 1, dettaglio in pianta delle murature dell'ambiente a profilo semicircolare e del suo rapporto con le strutture murarie adiacenti.

che potrebbero suggerire modifiche a scopo difensivo (fig. 5). Resta altresì scarsamente compresa la sequenza degli articolati interventi che hanno determinato in età tardoantica l'interro di alcuni ambienti del settore orientale e il rialzamento della zona occidentale, dove – in un arco cronologico ancora non determinabile con precisione –, viene realizzato l'edificio di culto cristiano¹³ (figg. 6-7).

In particolare, è stato applicato un algoritmo in grado di enfatizzare spigoli e contorni apparenti dell'intero complesso con una risoluzione di 4 mm per ciascun pixel (fig. 13). Da una prima analisi dei dati sono emerse alcune informazioni relative alle strutture, come ad esempio osservato nella zona centrale dell'emiciclo. Dal confronto con gli altri rilievi disponibili, sulla cortina muraria esterna del muro curvilineo è possibile notare una discontinuità in pianta che sembrerebbe chiarire meglio il rapporto stratigrafico tra il suddetto muro e quello rettilineo adiacente (figg. 5, 14).

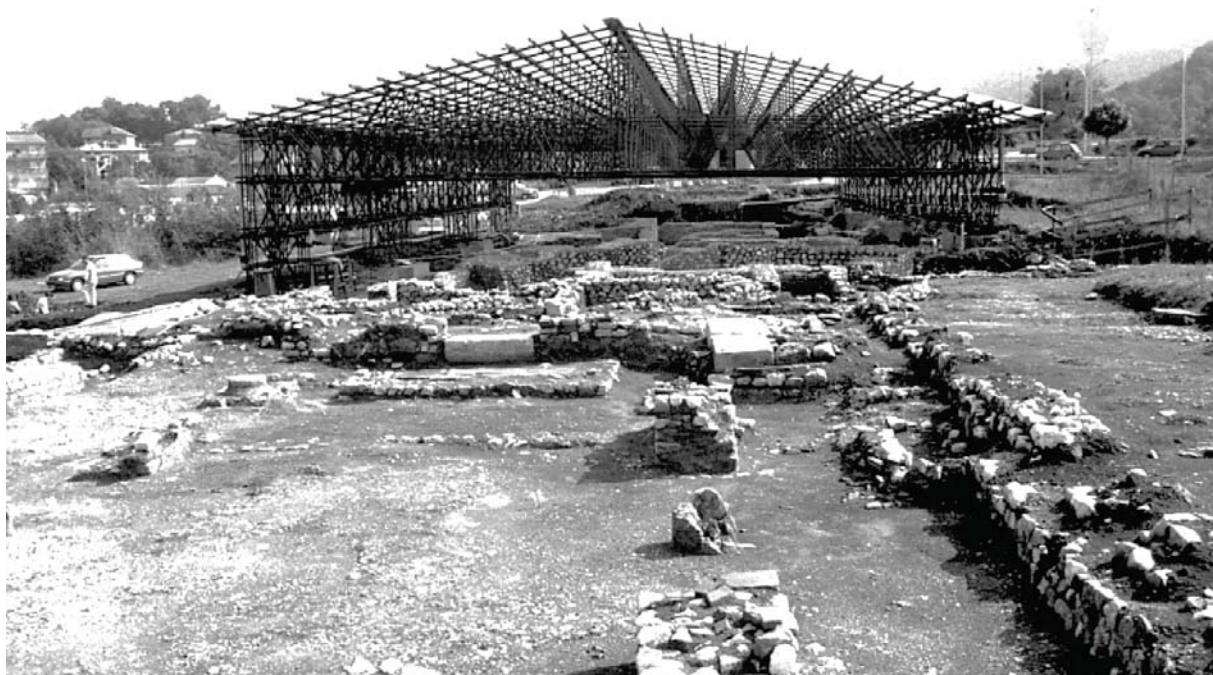
Fig. 6: Castro dei Volsci, loc. Madonna del Piano, CF 1, veduta da ovest dell'area dell'edificio di culto cristiano.

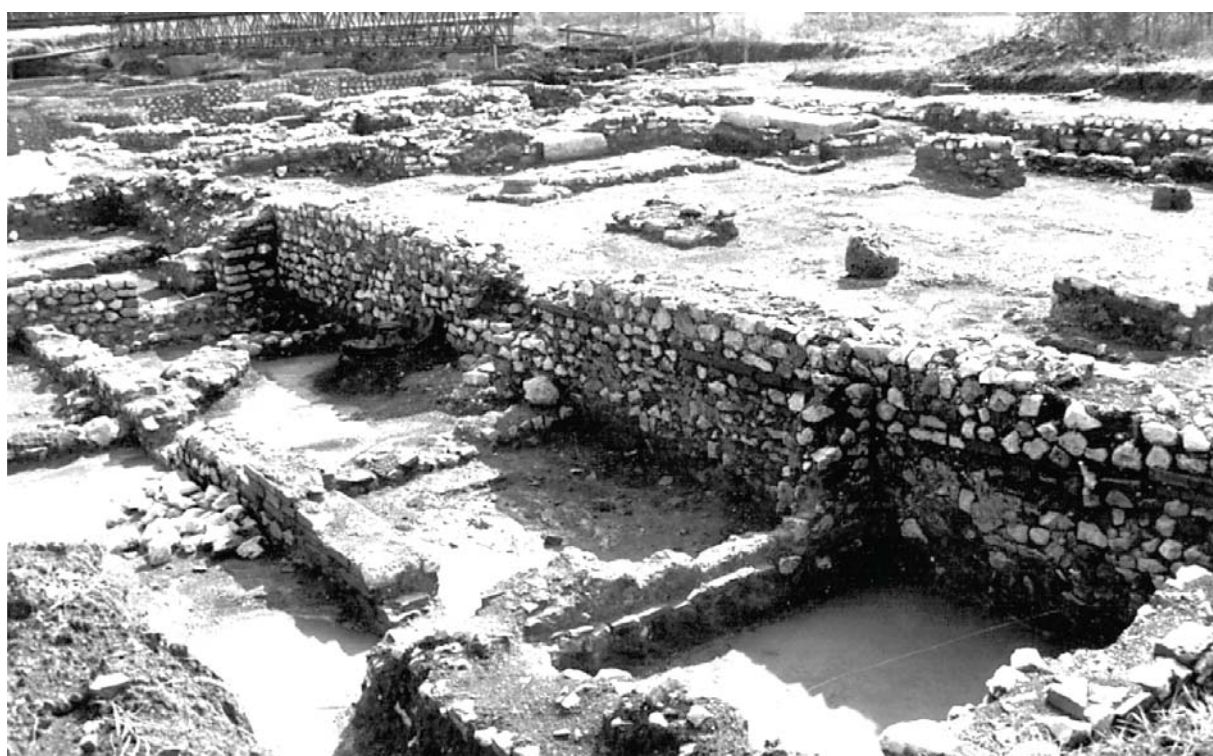
Fig. 7: Castro dei Volsci, loc. Madonna del Piano, CF 1, la chiesa vista da nord: la navata della chiesa e gli ambienti addossati al perimetrale nord.

Allo stesso modo è necessario definire il rapporto, fisico e cronologico, tra gli ambienti rimasti in uso dopo la parziale obliterazione del settore orientale e alcune strutture produttive documentate negli scavi degli anni Novanta, forse da mettere in relazione con i *dolia* posti negli ambienti quadrangolari addossati al muro perimetrale nord della chiesa (figg. 7, 9).

Dalla pianta, nella zona a est, l'edificio è caratterizzato da un'abside (fig. 7), di cui si conserva solo il basamento, e dalla presenza di quattro basi di pilastro alternate a quattro basi di colonna.

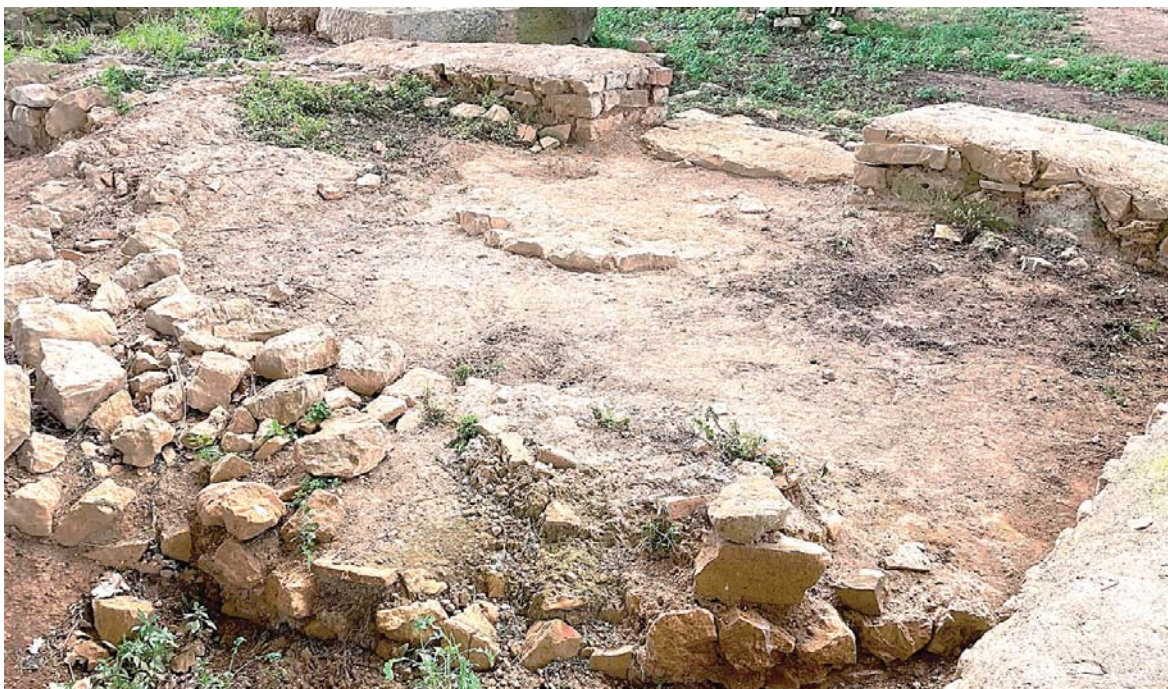
Fig. 8: Castro dei Volsci, loc. Madonna del Piano, CF 1, l'abside visto da sud.

Quest'ultima, suddivisa in tre navate con accesso da ovest preceduto da atrio e abside ad est (fig. 8), collegata a un ambiente a nord del presbiterio provvisto di vasca forse destinata a funzioni battesimali, si sviluppa su elementi architettonici preesistenti, tra cui alcuni pilastri, in parte inglobati nelle murature, in parte – alternati a basi di colonne – riutilizzati nella scansione in navate dell'edificio di culto (*infra*).

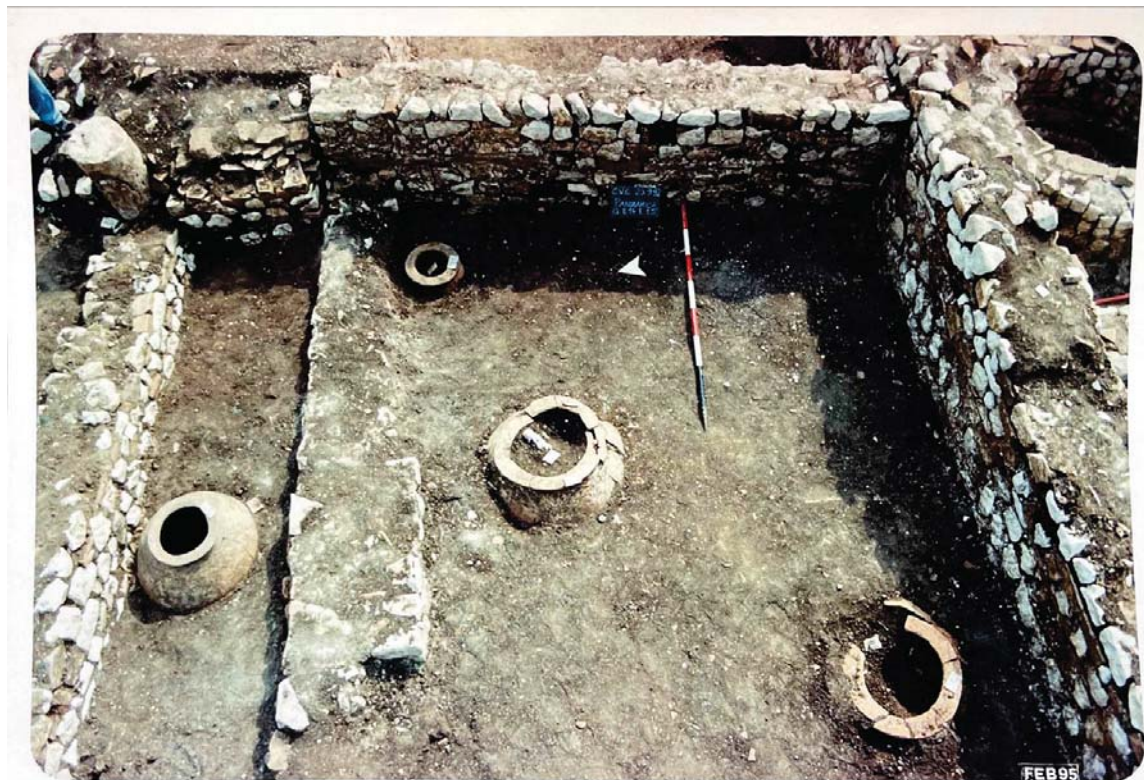
Fig. 9: Castro dei Volsci, loc. Madonna del Piano, CF 1, ambiente con *dolia*, rinvenuto negli anni Novanta del secolo scorso (Archivio fotografico SABAP FR-LT).

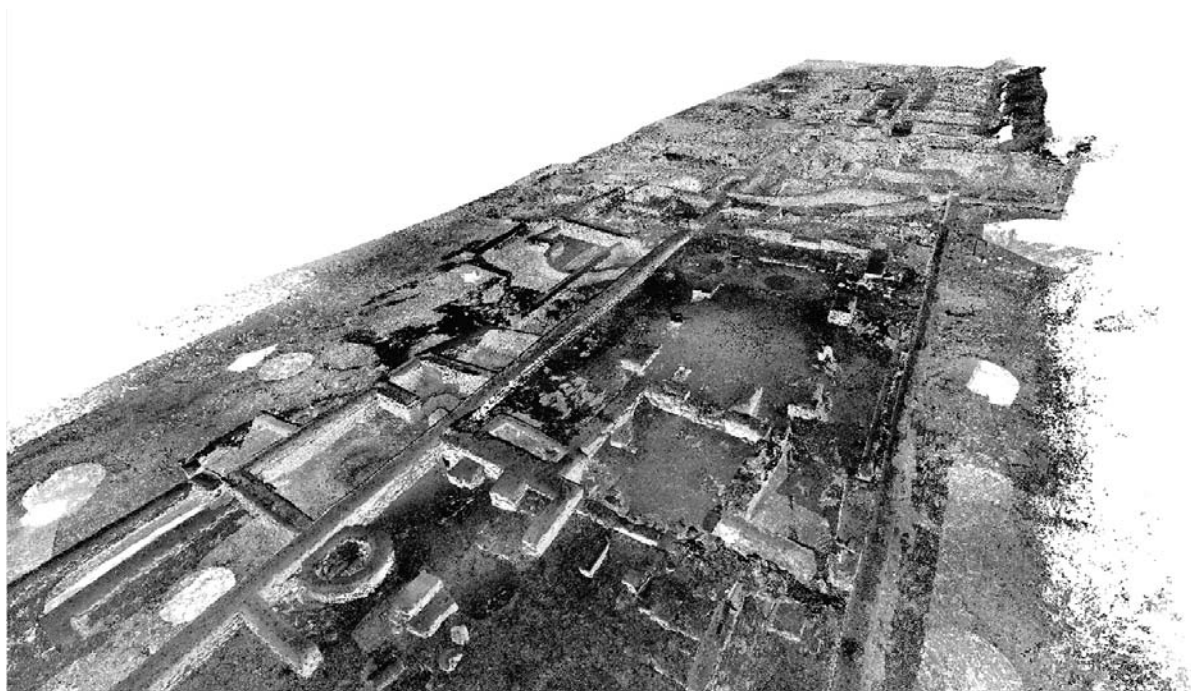
Fig. 12: Castro dei Volsci, loc. Madonna del Piano, nuvola di punti di CF 1. Il dato grezzo non permette di eseguire analisi di tipo archeologico e necessita di un processo di elaborazione ulteriore.

Il sistema laser scanner è stato utilizzato in maniera tale da ottenere la maggiore area di copertura possibile, tenendo conto di un posizionamento idoneo per comprendere le diverse relazioni stratigrafiche murarie. Sul campo sono state acquisite circa 70 scansioni di tutta l'area (fig. 12)²². I dati grezzi sono stati elaborati secondo delle

²² Per l'occasione è stato utilizzato uno strumento Faro Scan X330; ciascuna scansione è stata acquisita con una risoluzione di 1 punto ogni 6 mm a 10 m di distanza dal centro di proiezione.

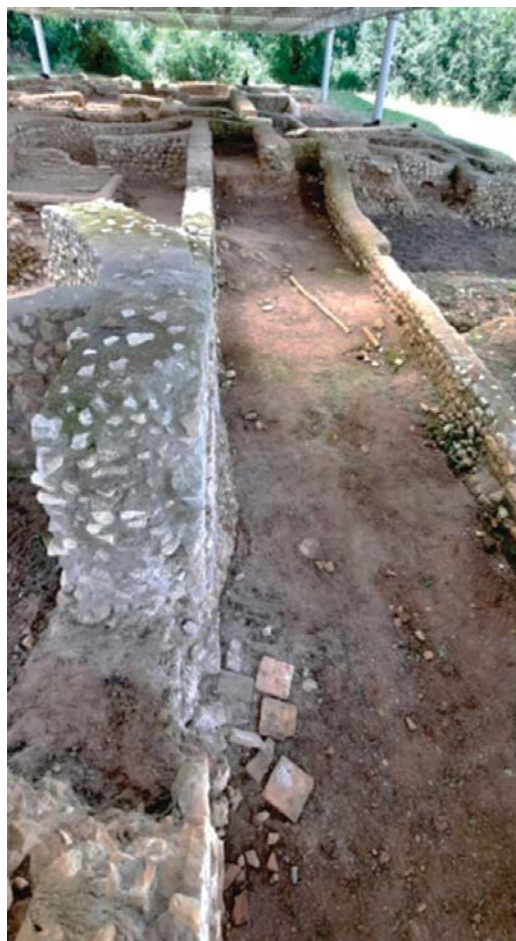
Fig. 14: Castro dei Volsci, loc. Madonna del Piano, CF 1, immagine fotografica del medesimo dettaglio della figura precedente ripreso *in situ*.

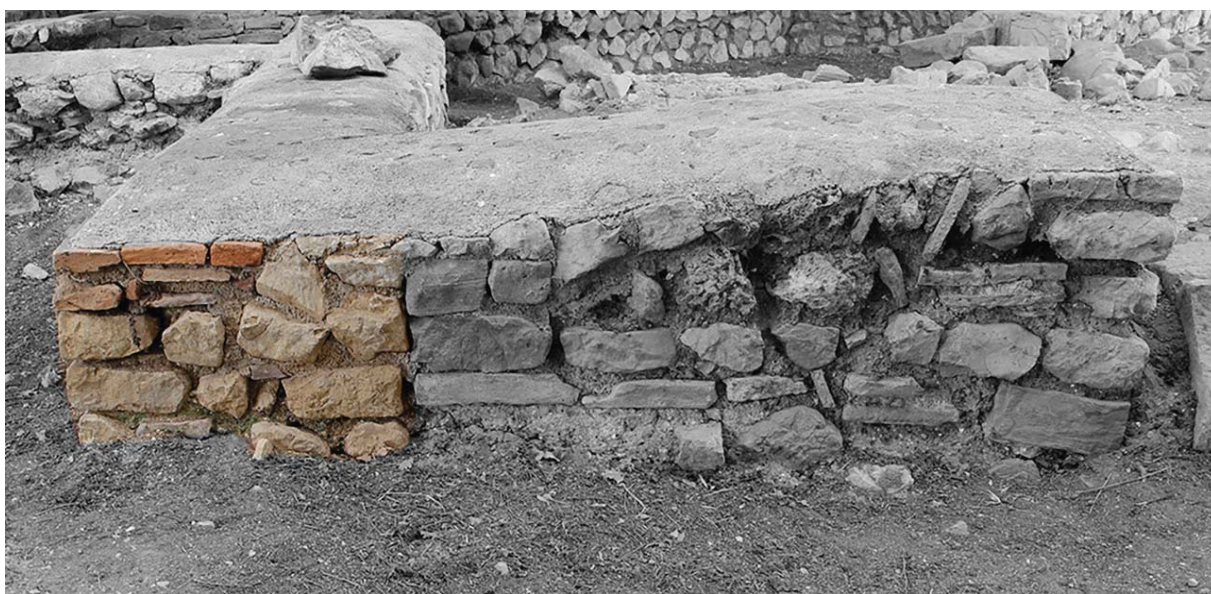
Fig. 17: Castro dei Volsci, loc. Madonna del Piano, CF 1, uno dei pilastri inglobati nella recinzione presbiterale.
