ANALISI dei FENOMENI FRANOSI
Progetto ATTIVITÀ DI RICERCA E
SVILUPPO SULLE
TECNOLOGIE E STRUMENTI DELLA GEOMATICA
PER IL MONITORAGGIO DI VERSANTI IN
DISSESTO E INFRASTRUTTURE
Verbano – Regione Piemonte

Frana di Madonna del Sasso

DATA PUBBLICAZIONE
Ottobre 2018

Consiglio Nazionale delle Ricerche
Istituto di Ricerca per la Protezione Idrogeologica

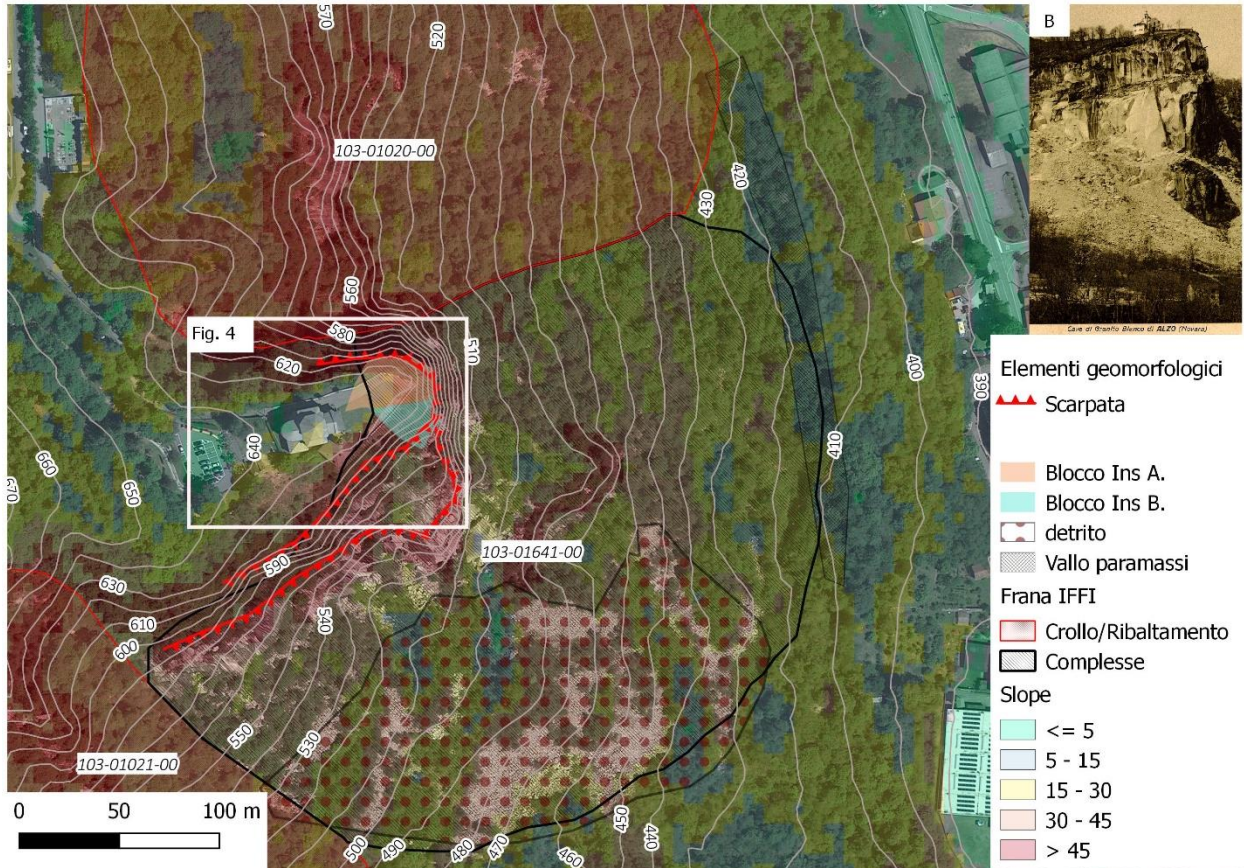
2. **Geomorfologia.** La rupe di Madonna del Sasso è costituita da uno sperone roccioso granitico ad orientazione E-O, limitato verso nord, est e sud da pareti subverticali alte circa 200 m (Fig. 2.3). Ai piedi delle pareti sono visibili, in particolare a nord sono visibili accumuli derivanti da crolli ed attività estrattiva con blocchi da metrici a decimetrici, in parte coperti da vegetazione, derivante da crolli. Alla base del versante è presente un vallo

Figura 2.3. Principali elementi geomorfologici; B) Attività estrattive del "Granito di Alzo" agli inizi del '900 sul versante sud di Madonna del Sasso.

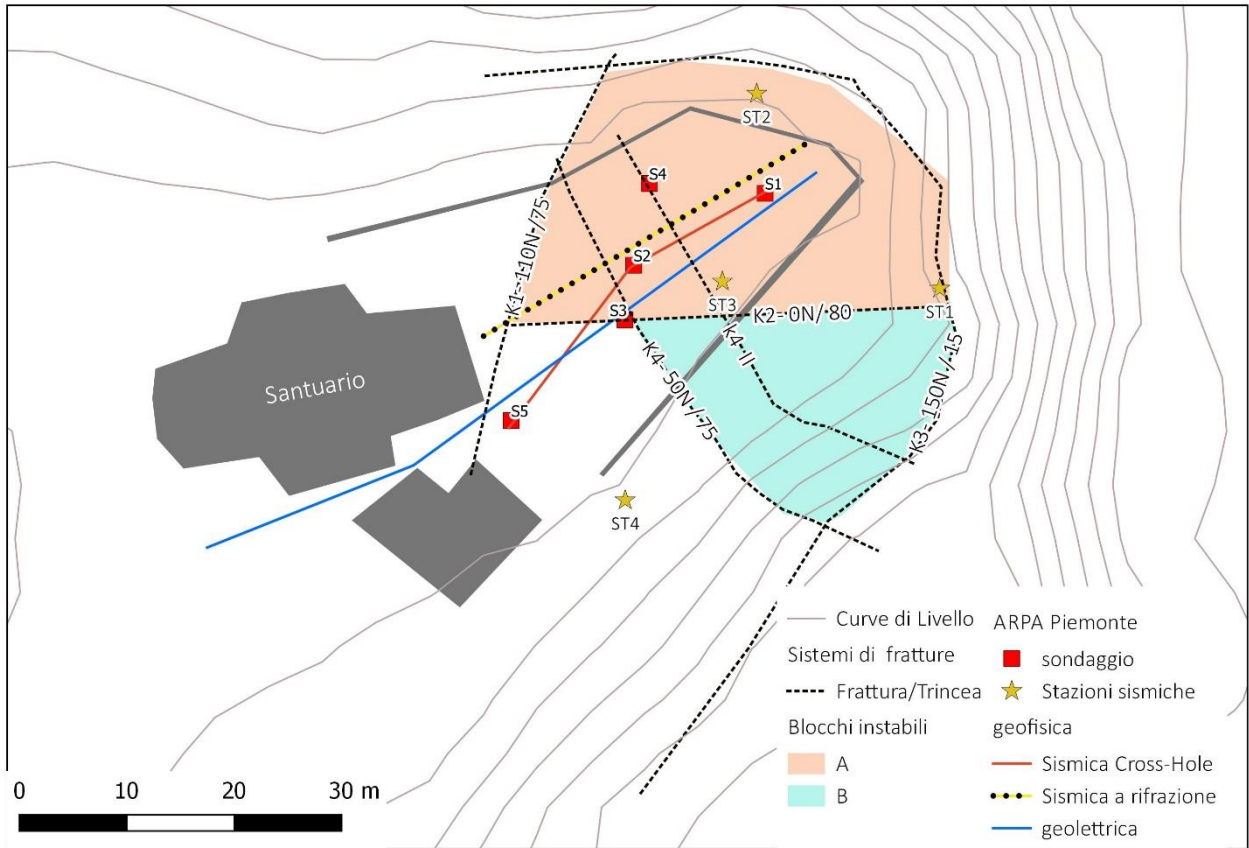
Figura 2.6. Ubicazione dei sondaggi stratigrafici (1981) e delle prove geofisiche effettuate per il lavoro di Colombo et al. (2016 / 2017)

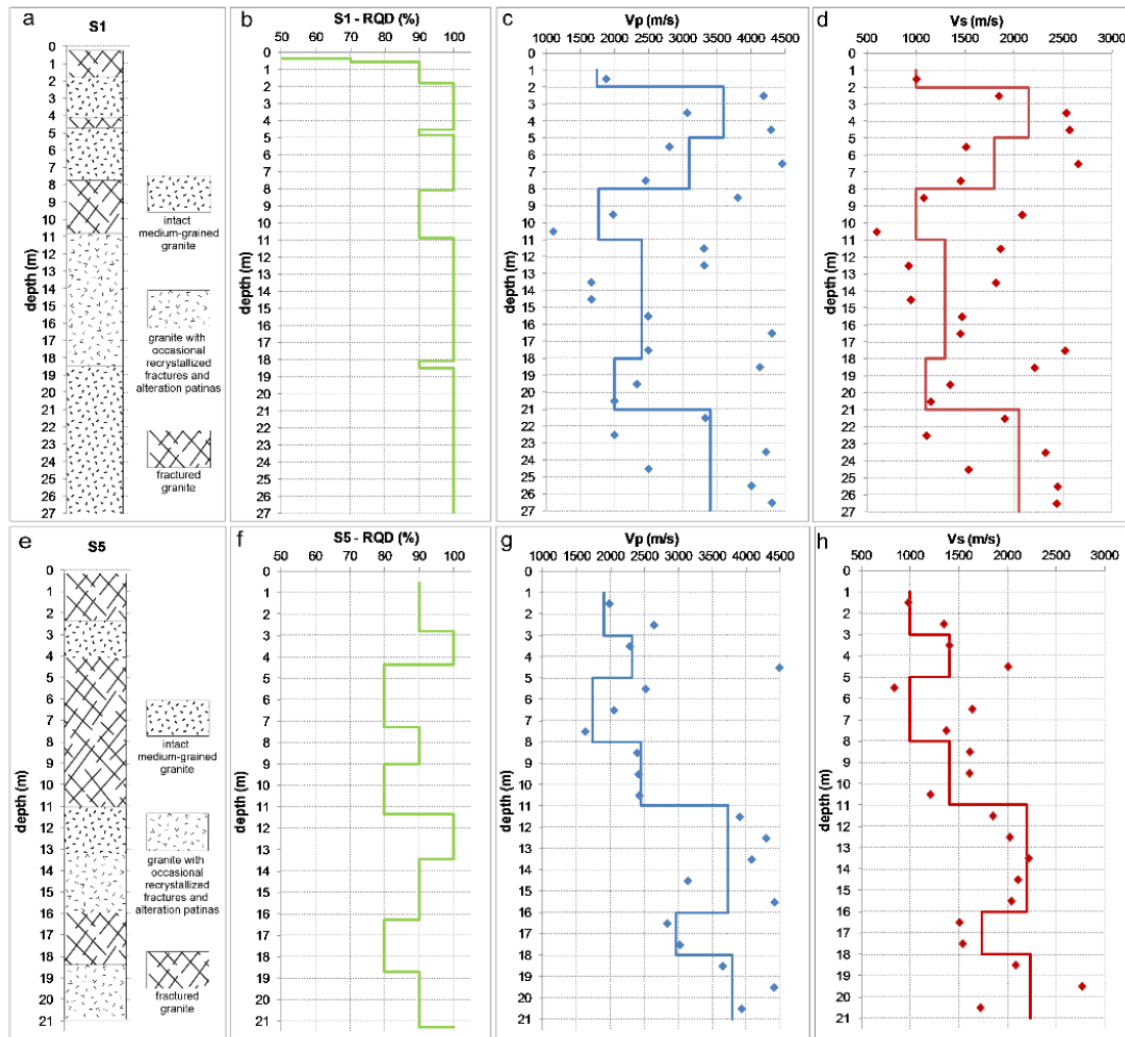
a) Sondaggi geognostici. Sul sito in esame sono presenti diversi sondaggi geognostici realizzati nel 1981 (fino a 50 m di profondità), la stratigrafia dei siti in esame mostra una colonna stratigrafica interamente sviluppata nei graniti dove si rivengono livelli fratturati ed alterati riconducibili ai sistemi di fratturazione che pervadono l'ammasso roccioso (Fig. 2.7 A e E). Per i lavori di Colombo sono stati associati indici RQD (b e f) e velocità delle onde P (c e g) e S (d e H) nei sondaggi S5 es S1, usate dove si sono posizionati i geofoni ricettori della sezione sismica cross-hole. I risultati confermano le zone di debolezza legate alla fratturazione.

Figura 2.7. stratigrafie dei sondaggi s5 e s1 e relativi indici RQD e velocità delle onde S e P (Tratto da Tesi Colombo, 2017)

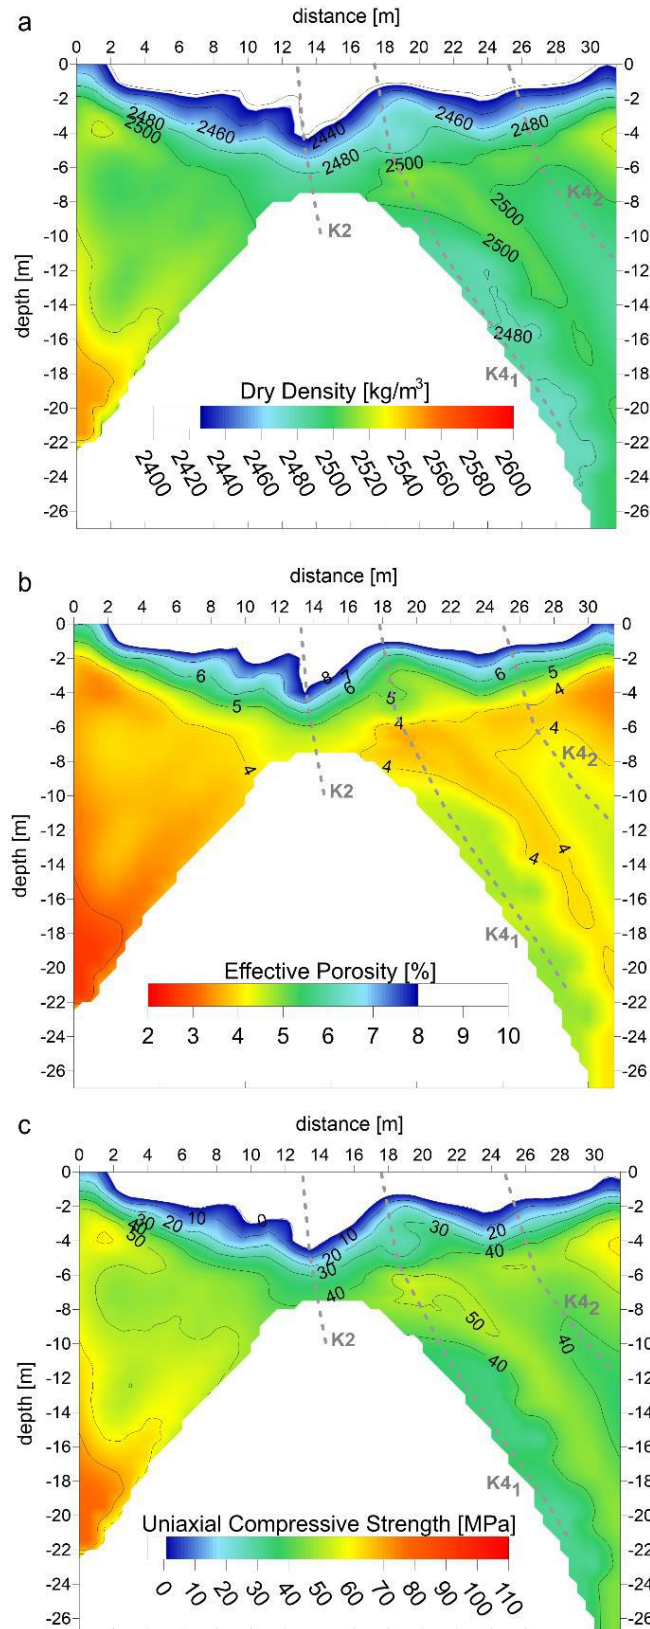
Grazie ai dati geofisici e di laboratorio è stato possibile ricavare (Fig. 2.9) alcuni parametri dell'ammasso roccioso (resistenza a compressione uniaassiale, porosità, densità secca)

- I dati geofisici sono in accordo con i precedenti studi geomeccanici e le evidenze delle stratigrafie dei sondaggi;
- C'è qualche discrepanza fra la *cross-hole tomography* e le misure in foro
- Tutti i risultati evidenziano la presenza di un **persistente e pervasivo sistema di fratturazione dell'ammasso roccioso che isola le porzioni potenzialmente instabili della falesia.**

Figura 2.9. Parametri geo-meccanici derivati dai dati geofisici e di laboratorio lungo la sezione S1-S5 (Tesi Colombero, 2017)

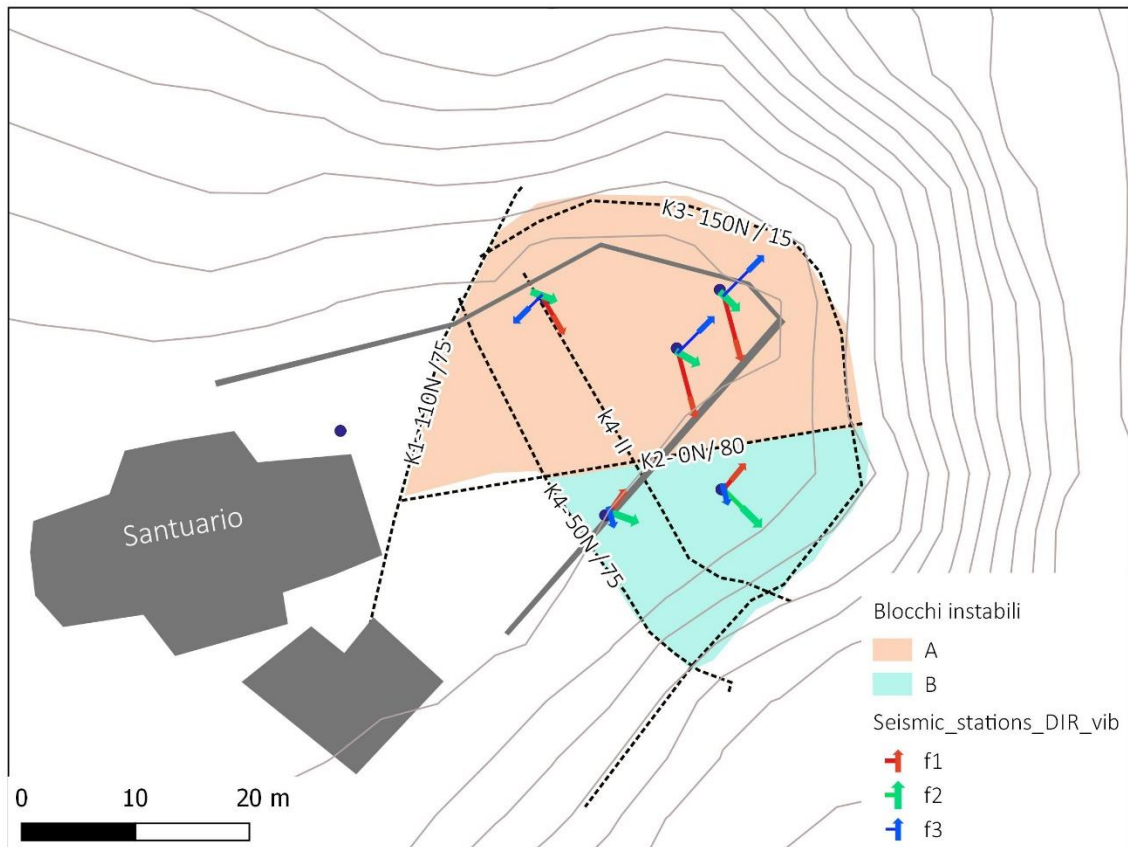
Sono stati individuati gli spettri di risonanza critici per gli ammassi rocciosi (f1, f2 e f3), f1 di solito indica la direzione di scivolamento del blocco instabile e in questo caso ha una direzione che impedisce il movimento del blocco A che fermato dal blocco B (Fig. 2.10).

“L’opposta orientazione della vibrazione f1 in A e B descrive il ciclo di apertura e chiusura delle fratture in A e B legate alla temperatura; mentre f3 descrive il comportamento del settore A mentre f2 quello del settore B.”

Figura 2.10. direzione di vibrazioni critiche dell’ammasso da Colombo et al., 2017

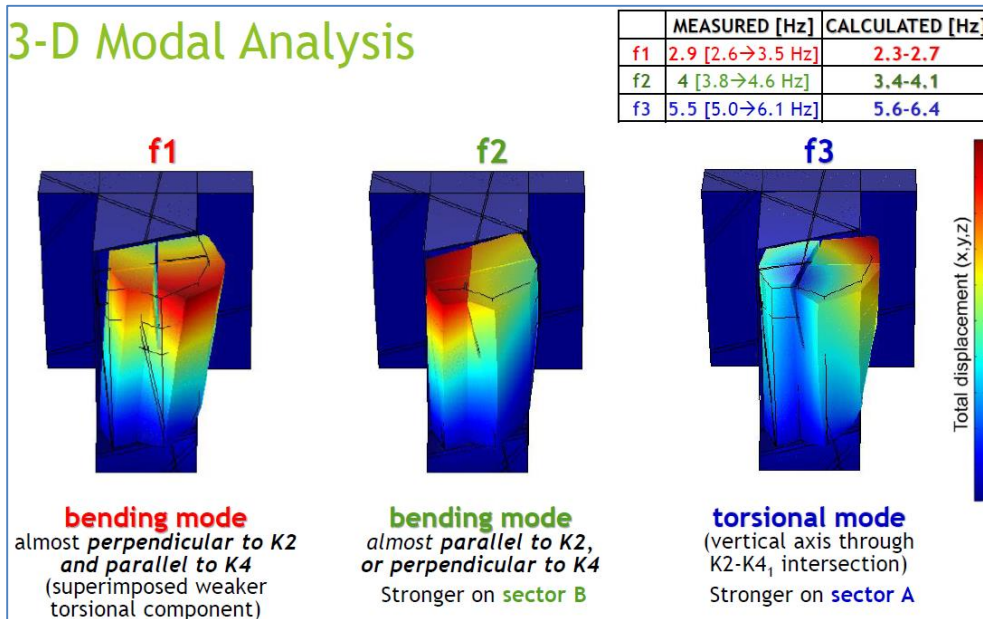
I principali meccanismi di movimento, identificati tramite i modelli numerici 3d sono: (Fig. 2.11)

Figura 2.11. Modelli numerici 3-d dei movimenti dei blocchi instabili: f1 – flessione parete a k4 e perpendicolare a k2 che interessa il settore A; f2 flessione parallela a k2 e perpendicolare a k4 che interessa; f3 rotazione che interessa principalmente il blocco instabile a (da presentazione tesi Colombo, 2017)

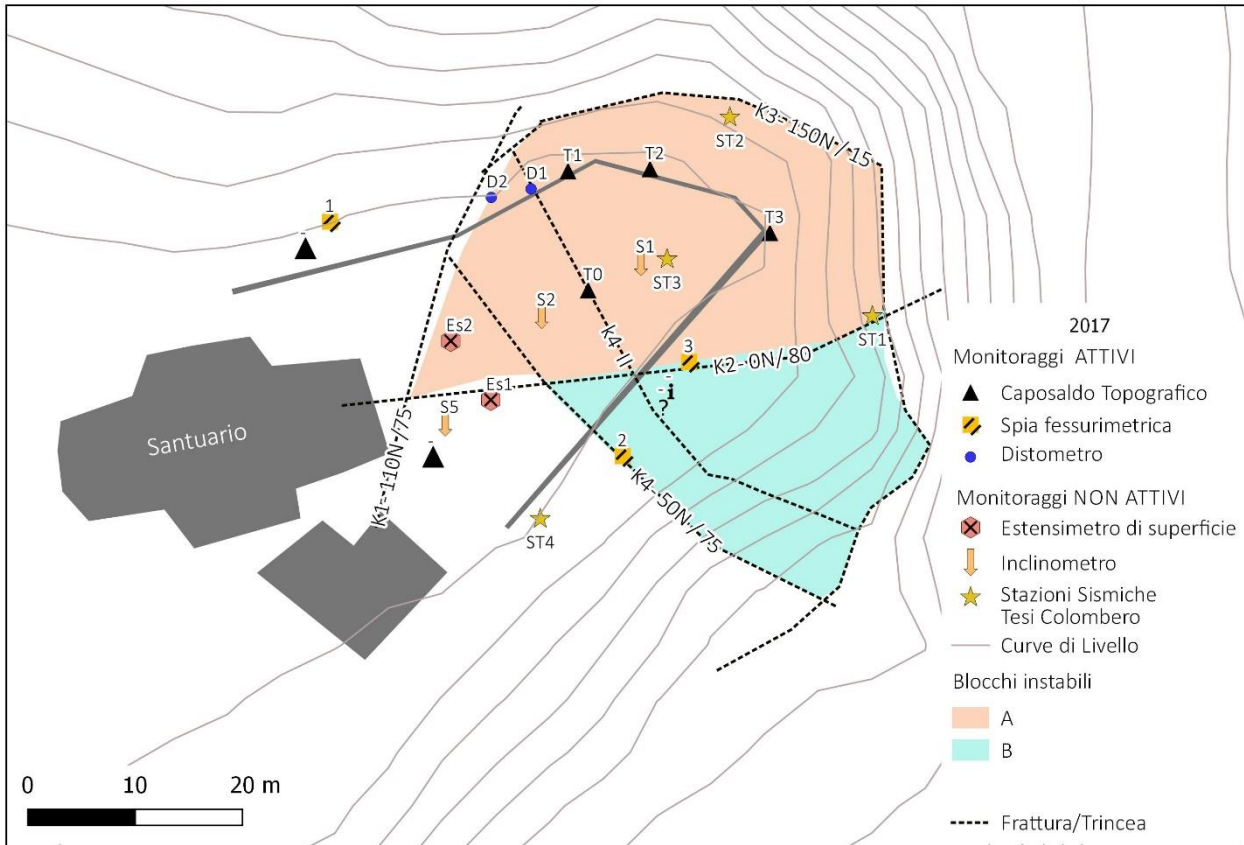
Nella figura 3.1 è mostrata l'ubicazione degli strumenti di monitoraggio nel sito in esame (ad eccezione dei misuratori di giunti).

Figura 3.1. Ubicazione degli strumenti di monitoraggio di ARPA Piemonte e delle stazioni sismiche realizzate per la resi di Colombero.

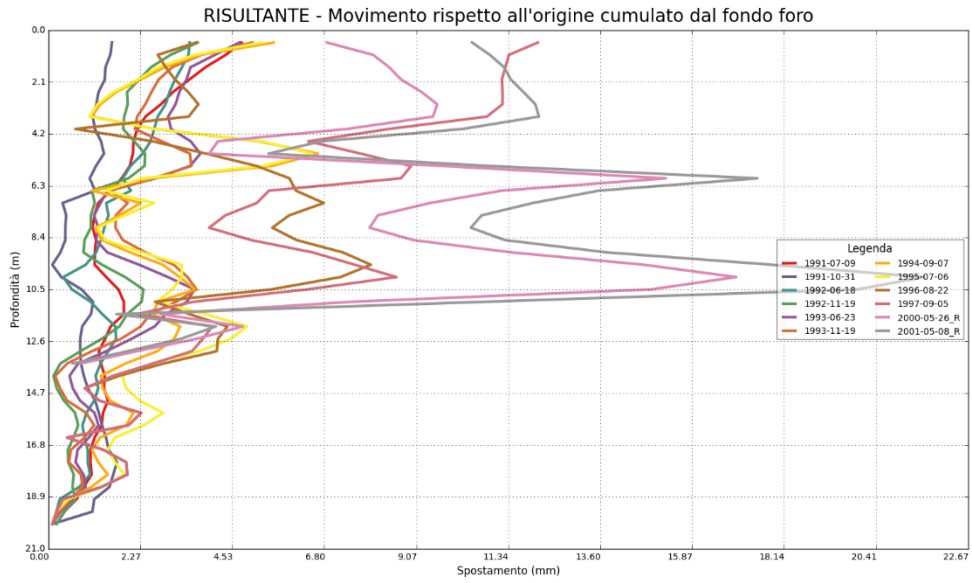
1. Le misure inclinometriche attive fino alla fine degli anni'90 hanno non hanno mostrato significativi spostamenti, solo un inclinometro (s2) sembra registrare movimenti verso E a 11 m di profondità (Fig. 3.2). In generale questa strumentazione non risulta adatta al monitoraggio di questo tipo di fenomeno.
2. I misuratori di giunti installati (Fig. 3.3 e Fig. 3.4) dalla Regione Piemonte lungo le fratture k1 e k2 tra il 1991 ed il 1994 hanno mostrato un comportamento legato alle temperature con apertura delle fratture in inverno per la contrazione del massiccio roccioso ed una chiusa in estate per l'espansione termica del massiccio roccioso. I movimenti sono maggiori verso la sommità rispetto alla base delle fratture. Al termine

Figura 3.2. Inclinometro s2 (Codice ARPA P.: I7MDSA1) movimento registrati tra il 1991 ed il 2000

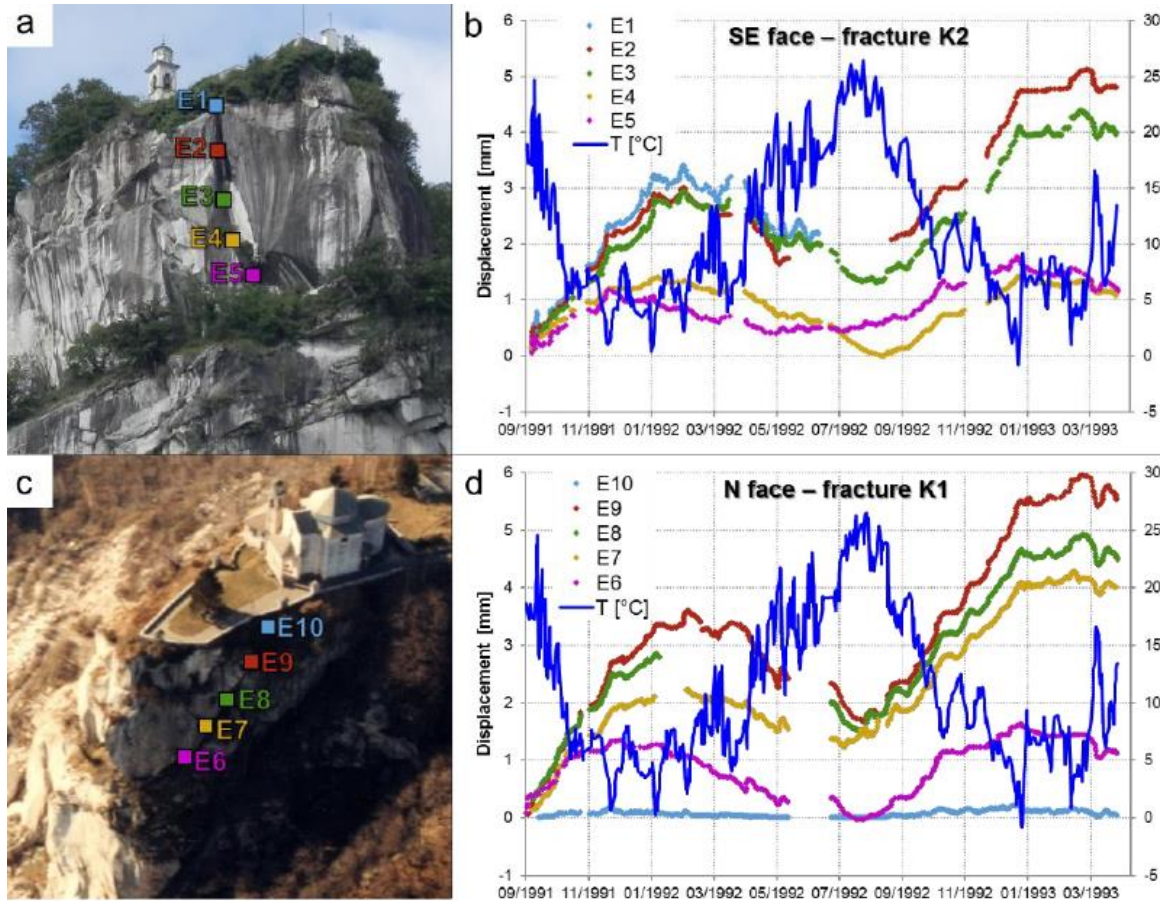
- dei cicli annuali osservati le fessure hanno mantenuto un'apertura residua con valore sino a 2 mm/a
3. Estensimetri. Attivi sul piazzale della chiesa fra il 2007 ed il 2010 hanno mostrato oscillazioni minime legato ai cicli di espansione termica (Fig. 3.5).

Figura 3.4. spostamenti registrati dai misuratori di giunti durante il periodo 1991-1993 comparati con le temperature (rielaborazione tesi Colombero, 2017b)

- Misure GPS in continuo con sensori a basso costo per una serie storica più precisa del movimento dei blocchi;
- Aggiungere 1 o 2 caposaldi topografici anche nel blocco B
- Ripristinare i misuratori di giunti nelle fratture
- Misure di fessurimetri e distometri non sono indispensabili
- Un'altra campagna di monitoraggio degli eventi microsismici.

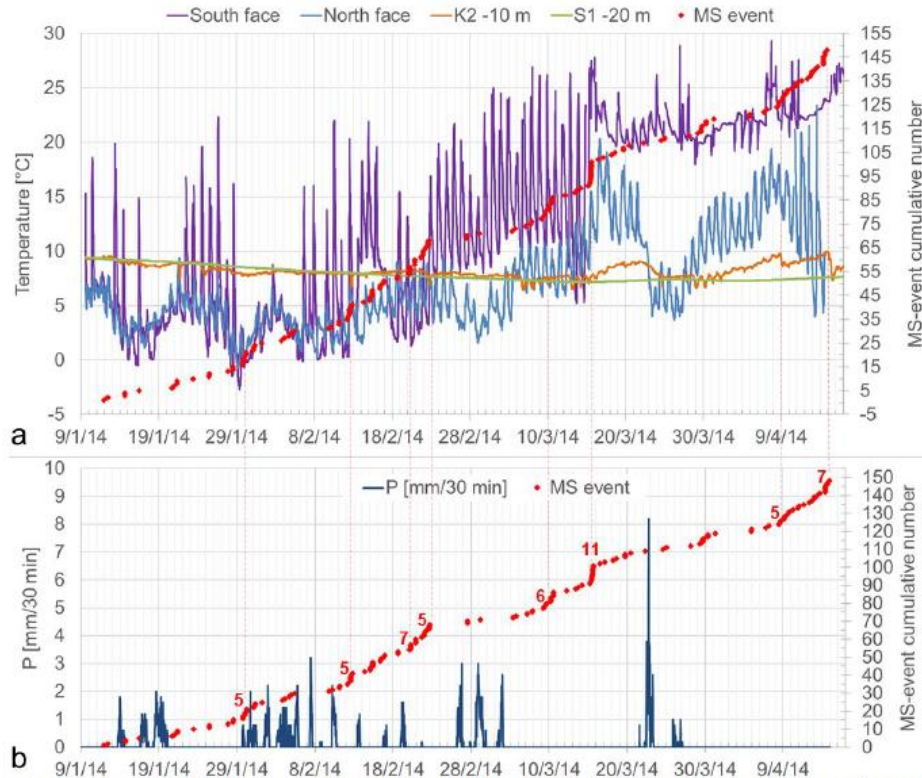
4. Stazioni per il rilevamento di eventi micro-sismici (Tesi Colombero, 2017). Nei lavori di Colombero si sono registrati gli eventi microsismici tra il 2014 e 2016 (Fig. 3.6). Le evidenze mostrano eventi maggiori in estate legati a precipitazioni e minori in inverno legati alle temperature, sono eventi superficiali legati ai cicli di espansione/contrazione termica e non a eventi profondi legati a rotture di ponti o al piede del massiccio roccioso. Non sono quindi sintomo di un processo irreversibile verso un possibile collasso.

Figura 3.6. Eventi micro-sismici cumulati e registrati tra gennaio e aprile 2014 comparati con: A) Temperature dei blocchi A e B, e fratture k2 e sondaggi s1; B) Precipitazioni (da figura 5.31 Tesi Colombo, 2017a)

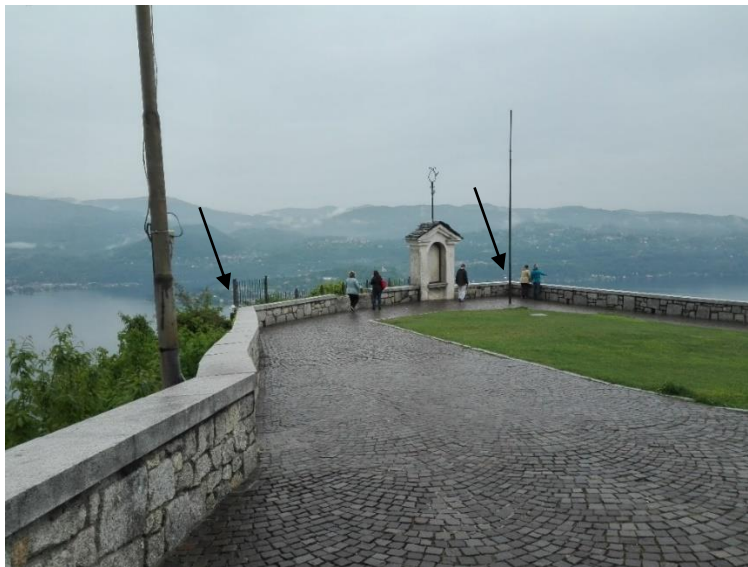
Figura 3.10. Ubicazione centraline multi-sensore

- Installazione due centraline multi-sensore alle estremità della rupe, utilizzando i pilastri già presenti per il monitoraggio, per monitoraggio in continuo di posizioni e inclinazioni;
- stazionamento con GNSS per inquadramento campagna di zero sul pilastro di posa di marker per volo fotogrammetrico bassa quota e rilievo con stazione totale;
- volo bassa quota (< 20 m) con drone DJI Phantom, per modello 3D ad alta risoluzione (Fig. 3.12)

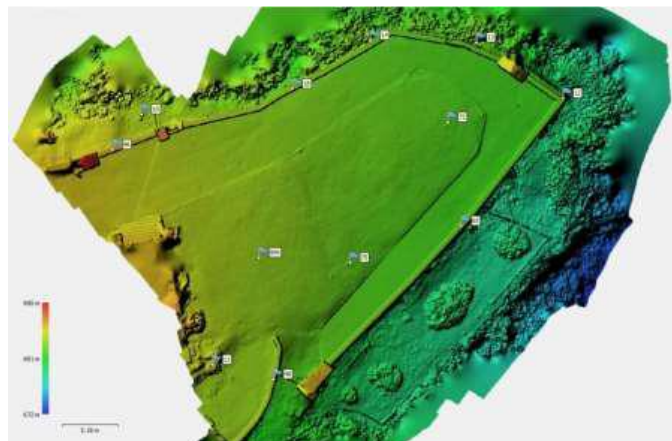
Figura 3.12. DSM del piazzale ottenuto dai dati UAV.
