# INDAGINI ACUSTICHE E ULTRASONICHE PER LA VALUTAZIONE DELLO STATO DI CONSERVAZIONE DELLA STRUTTURA MURARIA DELLA SALA DELL'ARIOSTO E DELLA PITTURA MURALE *GRAECIA VETUS*

Sara De Simone<sup>1</sup>, Paola Calicchia<sup>1</sup>, Angelo Tatì<sup>2</sup>

*1 Istituto di Ingegneria del Mare CNR-INM, Roma*

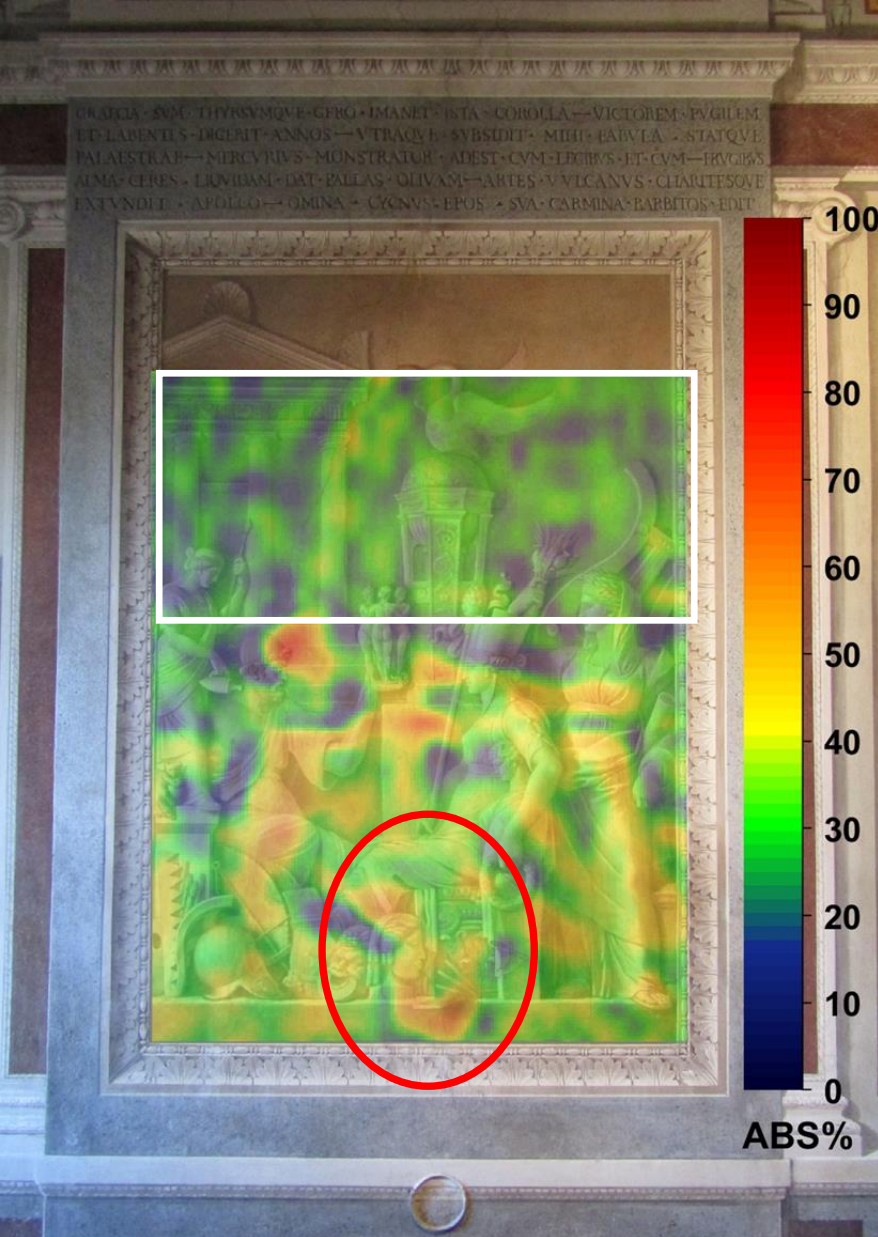
L'immagine acustica indica chiaramente uno stato conservativo migliore nella parte superiore del dipinto, sopra i volti dei personaggi

In basso e centralmente si rileva una cavità, presumibilmente in corrispondenza della canna fumaria

Si rileva la presenza di zone estese qualche centimetro che mostrano una risposta acustica compatibile con piccole cavità, disseminate in quasi tutta la muratura. Tali zone sembrano essere compatibili con cavità interne alla muratura.

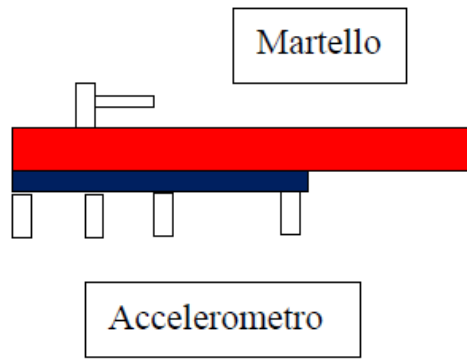
- Zone critiche in corrispondenza di fratture, più o meno evidenti.
- accostamenti di zone rigide e zone risonanti.

Questo ci suggerisce dei probabili interventi di consolidamento, che hanno modificato solo parzialmente le caratteristiche elastiche della struttura

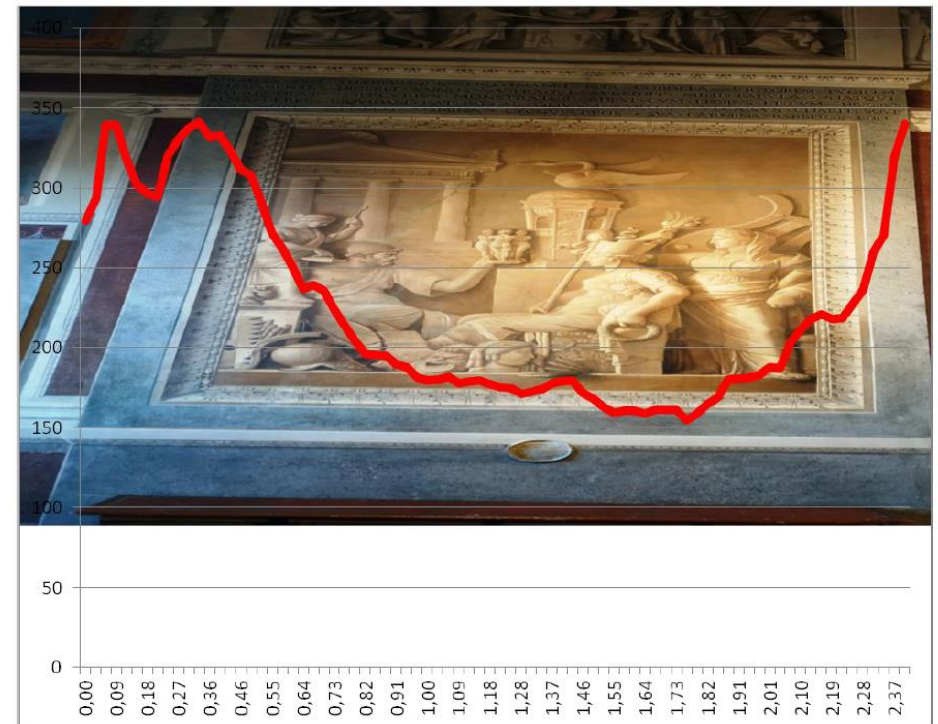
Figura 12 Profilo medio di velocità ultrasonora

L'attenuazione del segnale è molto elevata a conferma che la muratura è a sacco e il suono procede su percorsi più lunghi della distanza tra le sonde. Il profilo di velocità lungo la verticale ha un andamento costante a prova che la muratura conserva la sua forma procedendo in alto dal piano di calpestio fino a circa 2 metri

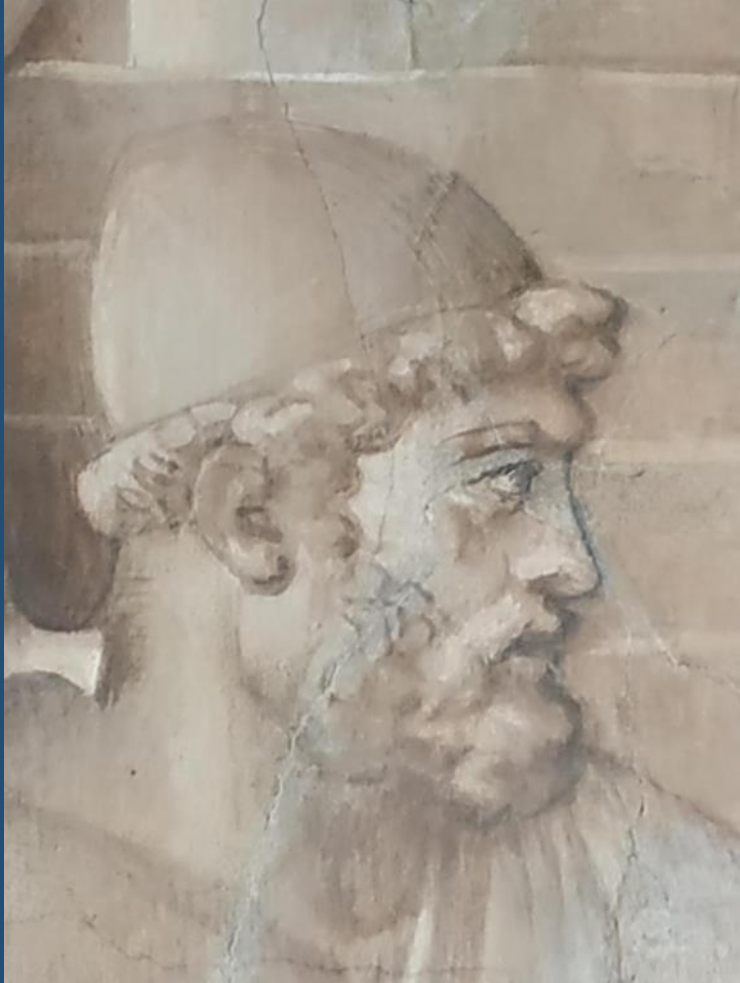
- ✓ L'indagine ha riguardato una superficie totale di 3,2mq
- ✓ Il dipinto risulta essere in buono stato nella parte superiore, mentre sono presenti distacchi più importanti nella parte sottostante
- ✓ L'analisi in frequenza ci permetterà di dettagliare le caratteristiche dei singoli distacchi e valutare il loro stato di degrado
- ✓ Le informazioni sulla modalità costruttiva ci permetterebbero la discriminazione tra struttura architettonica e il danno strutturale
